Tilstandsrapport

Rekkehus

Lyngvegen 10 , 2214 KONGSVINGER

Rapportdato: 06.05.2026

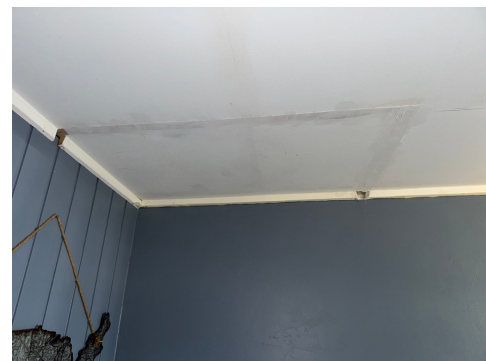
Merker etter tidligere gard.skap i tak på soverom

Manglende laminat og merker i himling bør utbedres for å sikre et helhetlig og funksjonelt innemiljø, samt forhindre videre slitasje og redusert estetisk verdi.

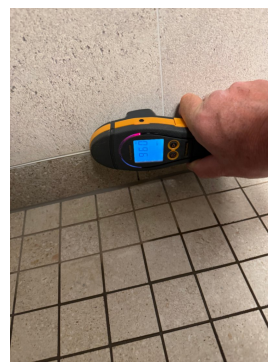
Ved overflatemåling ble det registrert fuktindikasjoner i nedre del av vegg, med forhøyede verdier ved plateskjøter i dusjhjørnet. Forholdet indikerer mulig fuktproblematikk.

Forhøyede fuktindikasjoner rundt plateskjøter

Fuktproblematikk i nedre del av vegg og ved plateskjøter i dusjhjørnet bør undersøkes nærmere og nødvendige utbedringer gjennomføres for å unngå videre skadeutvikling.

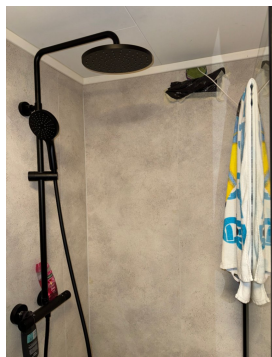
Våtromsplater i dusjhjørnet har en utett løsning som følge av ventilasjonsluke i våtsone. Dette innebærer risiko for fuktinntrenging bak konstruksjonen.

Åpent felt i dusjens våtsone

Ventilasjonsluke i våtsone må fuktbeskyttes eller ombygges for å hindre fuktinntrenging bak konstruksjonen.

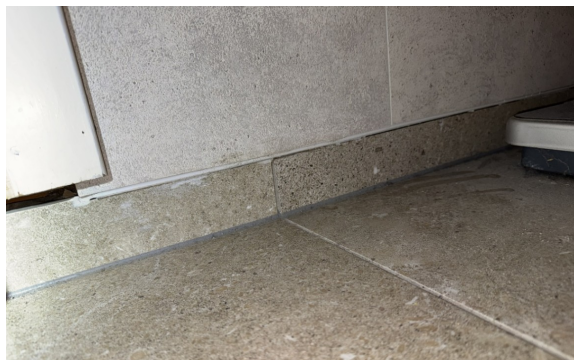
Våtromsplater er montert uten dokumentert bunnprofil/bunnskinne. Dette avviker fra vanlig monteringsanvisning og kan medføre risiko for fuktopptak i nedre del av konstruksjonen, selv om det er etablert sokkelflis.

Ingen synlig bunnskinne på våtromsplater

Våtromsplater må monteres i henhold til produsentens anvisning, inkludert korrekt bunnprofil/bunnskinne, for å hindre fuktopptak i nedre del av konstruksjonen.

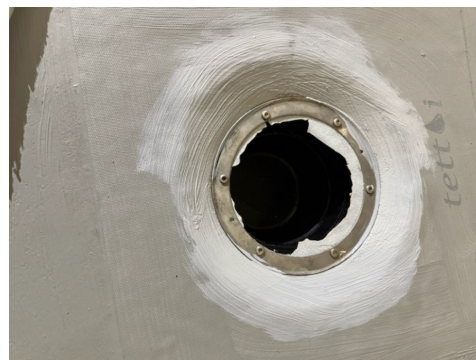
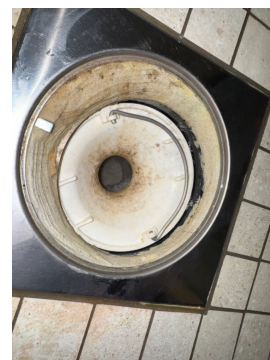
Sluk er opplyst nytt i 2025, men utførelsen fremstår som mangelfull. Det er påført tettemasse over klemring, noe som ikke er en fagmessig løsning. Klemringens funksjon er å sikre mekanisk innfesting av mansjett, og tildekking med masse indikerer feil eller utilstrekkelig utførelse.

Billedokumentasjon fra utførelse viser også ujevn membranpåføring og usikker tilpasning av mansjett mot sluk. Løsningen avviker fra anbefalte prinsipper og produsentanvisninger.

Det bør utføres fagmessig utbedring av membran og klemring rundt sluk for å sikre korrekt tetting i henhold til produsentens anvisninger.

Mangelfull utførelse og tildekking av klemring med tettemasse gir betydelig risiko for lekkasjer og fuktskader i konstruksjonen, noe som kan føre til omfattende reparasjonsbehov og redusert levetid for våtrommet.

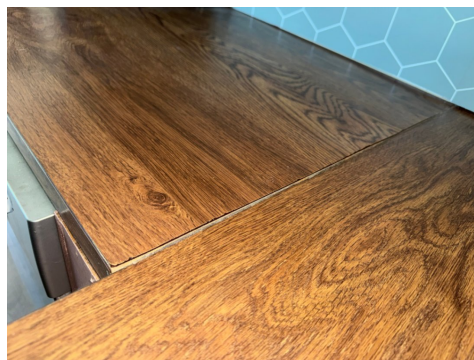
Benkeplaten har fuktskadede/oppsvulmet skjøt. Sprutsikre plater over benkeplate fremstår som grovt tilpasset (ufagmessig utført), med manglende silikonfuger mot benkeplate og enkelte skader i overflate..

Oppsvulmet benkeplate

Det bør utføres lokal utbedring eller utskiftning av skadet benkeplate og skapbunn under oppvaskbenk for å hindre videre skadeutvikling og mulig fuktinntrengning i konstruksjonen.

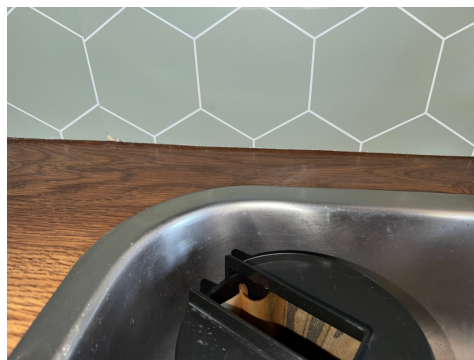
Sprutsikre plate

Manglende silikonfuger og grovt tilpassede sprutsikre plater bør utbedres for å redusere risikoen for vannskader og sikre et mer hygienisk og varig resultat.

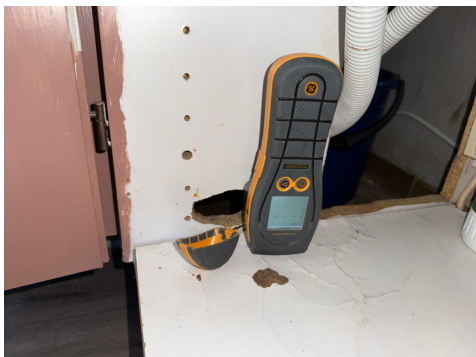
Det er registrert eldre fuktskade i skapbunn under oppvaskbenk. Ingen fuktutslag på befaringsdato.

Eldre fuktskade

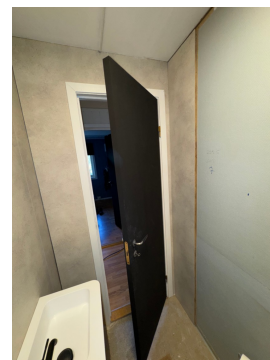
Toalettrommet fremstår som uferdig. Det mangler deler av veggplatene, og innkassingen av toalett/systerne er utført med mangelfull utførelse og detaljløsning.

Gjenstående arbeid med veggplater og hjørner.

Det bør ferdigstilles veggplater og innkassing av toalett/systerne med fagmessig utførelse og gode detaljløsninger for å sikre funksjon og redusere risiko for fuktskader og lekkasjer.

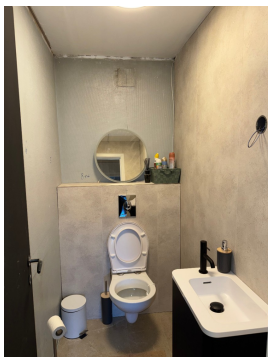
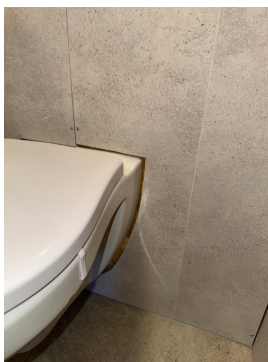
Ufagmessig utførelse og detaljeløsning.

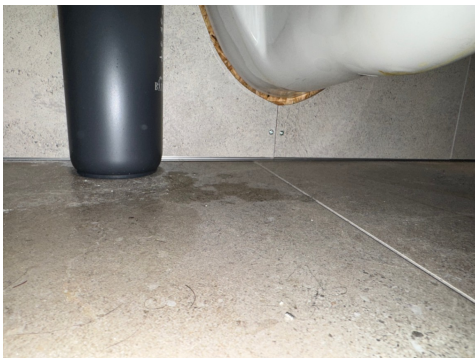
Det er ikke påvist tilfredsstillende løsning for å synliggjøre lekkasje fra innebygget systerne.

Ingen drenering eller andre løsninger for å synliggjøre lekkasje.

Det bør etableres tilfredsstillende løsning for å synliggjøre eventuell lekkasje fra innebygget systerne, for å unngå skjulte vannskader og følgeskader på omkringliggende konstruksjon.

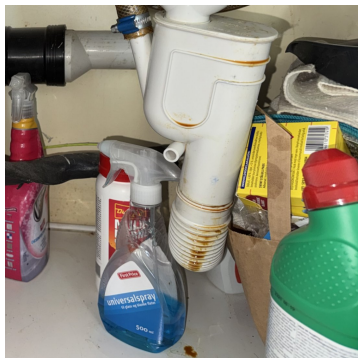
Det er påvist en liten lekkasje på avløpsrøret fra oppvaskkummen.

Lekkasjen på avløpsrøret fra oppvaskkummen bør utbedres snarest for å forhindre vannskader og fuktskader i omkringliggende konstruksjoner. Dersom lekkasjen ikke utbedres, kan det føre til økte skader og kostnader over tid.

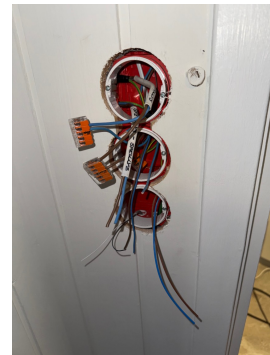
Ja Mye av det elektriske anlegget er uferdig med løse kabler, åpne installasjoner uten deksler og manglende ferdig tilkobling. Kabelinnføringer og hull i sikringsskap er ikke tette.

Åpne el-bokser

På grunnlag av observasjoner, manglende dokumentasjon og eldre anlegg bør anlegget ha en utvidet el-kontroll.

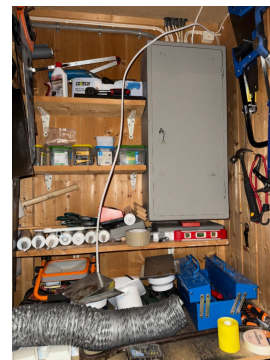
Løse kabler

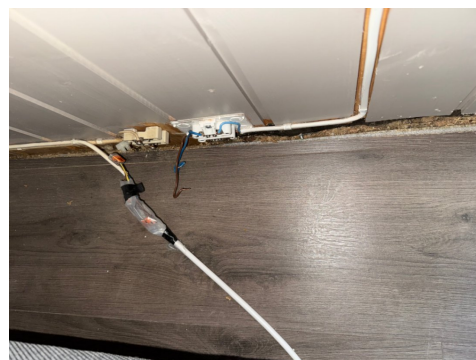
Provisoriske koblinger

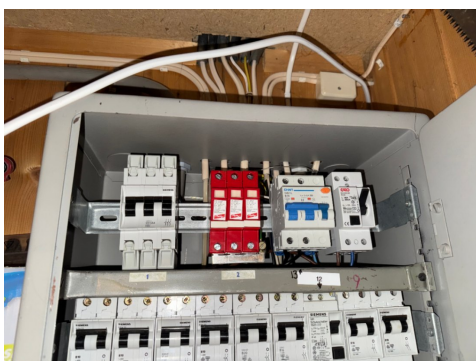
Utette gjennomføringer

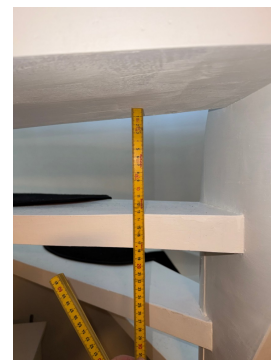
Avstand mellom trinn 13,3cm.

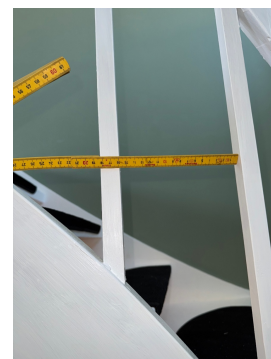
Avstand mellom spiler i rekkverk 16cm.

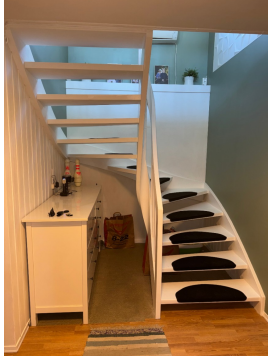
Ingen håndløper på vegg

Håndløper på innvendig trapp må monteres på vegg for å tilfredsstille krav på byggetidspunktet. Manglende håndløper kan medføre økt risiko for fall og redusert sikkerhet ved bruk av trappen.

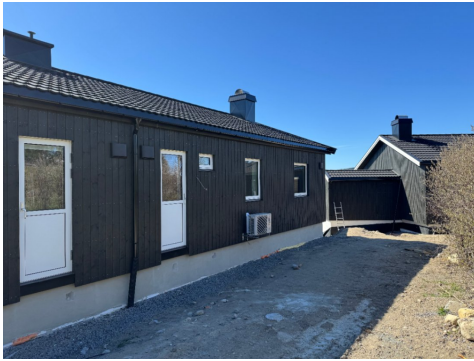
Trapper er midlertidig fjernet.

Det bør sikres at utvendige trapper blir korrekt tilbakeført og montert av ansvarlig entreprenør ved ferdigstillelse av renoveringsarbeidet, for å unngå risiko for fallulykker og manglende adkomst til terrassedør og boddør.
