Lyngvegen 10, 2214 KONGSVINGER

Befaringsdato: 30.04.2026

Rapportdato: 06.05.2026

Tilstandsrapport

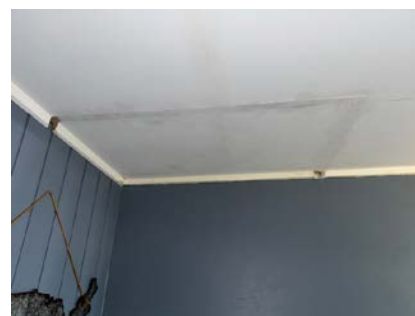
Merker etter tidligere gard.skap i tak på soverom

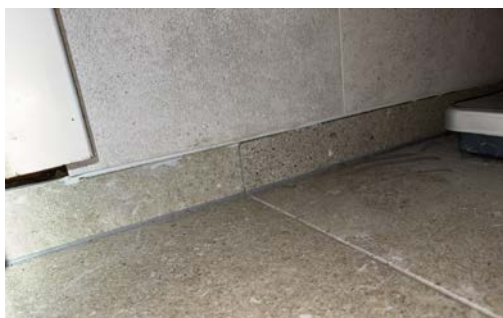
Våtromsplater er montert uten dokumentert bunnprofil/bunnskinne. Dette avviker fra vanlig monteringsanvisning og kan medføre risiko for fuktopptak i nedre del av konstruksjonen, selv om det er etablert sokkelflis.

Ved overflatemåling ble det registrert fuktindikasjoner i nedre del av vegg, med forhøyede verdier ved plateskjøter i dusjhjørnet. Forholdet indikerer mulig fuktproblematikk.

Våtromsplater i dusjhjørnet har en utett løsning som følge av ventilasjonsluke i våtsone. Dette innebærer risiko for fuktinntrenging bak konstruksjonen.

Det foreligger ingen dokumentasjon på montering av våtromsplater eller produktbeskrivelse, og utførelsen lar seg derfor ikke verifisere. På bakgrunn av registrerte fuktindikasjonene, utette løsninger og manglende dokumentasjon vurderes forholdet samlet til TG3.

Åpent felt i dusjens våtsone

Ingen synlig bunnskinne på våtromsplater

Det bør utbedres med fuktbestandige materialer på dør innenfor våtsone for å redusere risiko for fuktskader.

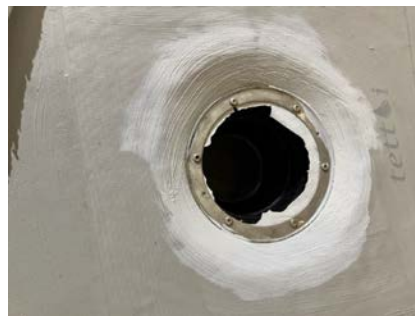
Sluk er opplyst nytt i 2025, men utførelsen fremstår som mangelfull. Det er påført tettemasse over klemring, noe som ikke er en fagmessig løsning. Klemringens funksjon er å sikre mekanisk innfesting av mansjett, og tildekking med masse indikerer feil eller utilstrekkelig utførelse.

Billedokumentasjon fra utførelse viser også ujevn membranpåføring og usikker tilpasning av mansjett mot sluk. Løsningen avviker fra anbefalte prinsipper og produsentanvisninger.

Mangelfull utførelse og tildekking av klemring med tettemasse gir betydelig risiko for lekkasjer og fuktskader i konstruksjonen, noe som kan føre til omfattende reparasjonsbehov og redusert levetid for våtrommet.

Det bør utføres fagmessig utbedring av membran og klemring rundt sluk for å sikre korrekt tetting i henhold til produsentens anvisninger.

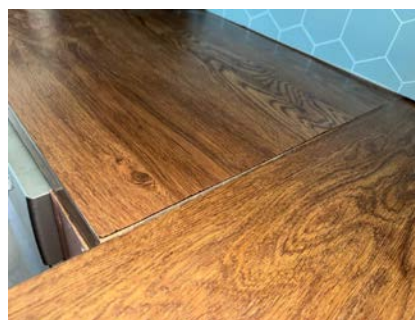
Benkeplaten har fuktskadet/oppsvulmet skjøt. Sprutsikre plater over benkeplate fremstår som grovt tilpasset (ufagmessig utført), med manglende silikonfuger mot benkeplate og enkelte skader i overflate.

Oppsvulmet benkeplate

Det bør utføres lokal utbedring eller utskifting av skadet benkeplate og skapbunn under oppvaskbenk for å hindre videre skadeutvikling og mulig fuktinntrengning i konstruksjonen.

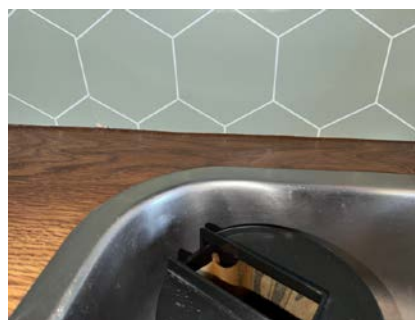
Sprutsikre plate

Manglende silikonfuger og grovt tilpassede sprutsikre plater bør utbedres for å redusere risikoen for vannskader og sikre et mer hygienisk og varig resultat.

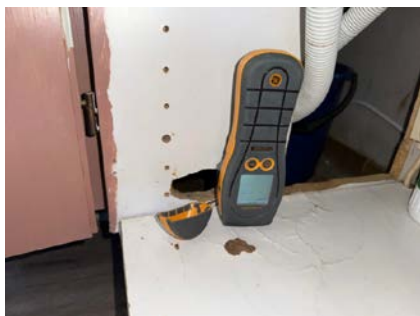
Det er registrert eldre fuktskade i skapbunn under oppvaskbenk. Ingen fuktutslag på befaringsdato.

Eldre fuktskade

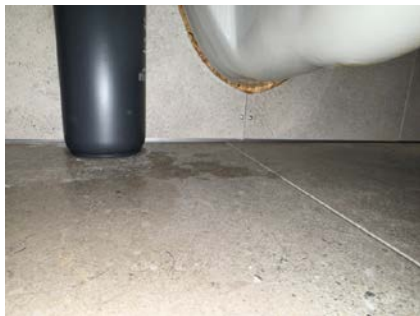
Toalettrommet fremstår som uferdig. Det mangler deler av veggplatene, og innkassingen av toalett/sisterne er utført med mangelfull utførelse og detaljløsning. Det er ikke påvist tilfredsstillende løsning for å synliggjøre lekkasje fra innebygget sisterne.

Ingen drenering eller andre løsninger for å synliggjøre lekkasje.

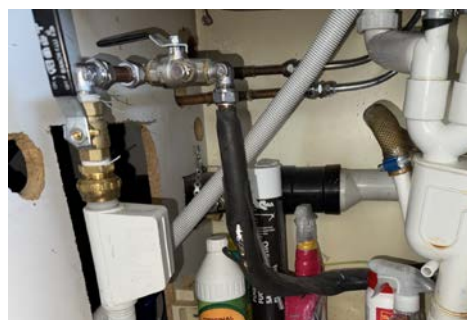
Det er påvist en liten lekkasje på avløpsrøret fra oppvaskkummen.

Røropplegg kjøkkenbenk

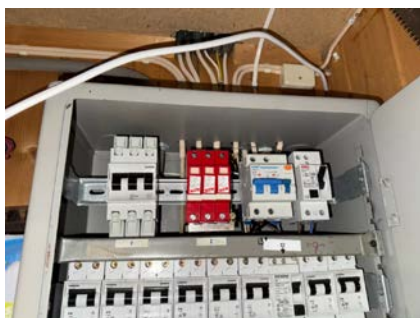
Utette gjennomføringer

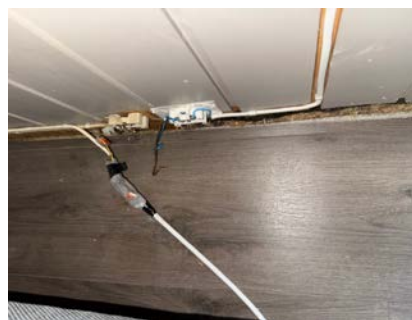
Provisoriske koblinger

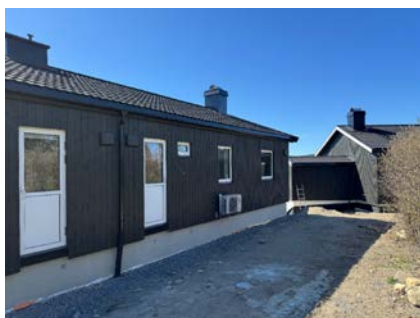
Ingen håndløper på vegg
