# Tilstandsrapport

Andelsleilighet

Sverres gate 41, 2317 HAMAR

Befaringsdato: 09.07.2024

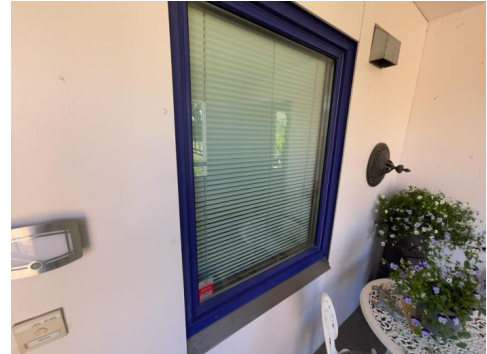
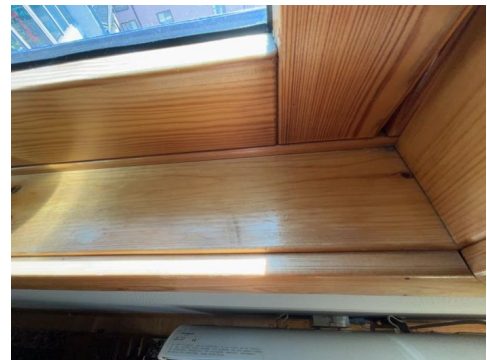
### ! TG 2 Dører

Malt leilighetsdør i tett utførelse som er klassifisert B30/35dB. Leilighetsdøren har kikkhull. Lakkert balkongdør med 2-lags isolerglass fra byggeåret.

- Det er påvist dører som er vanskelig å åpne eller lukke.
- Det er påvist tegn på innvendig kondensering av enkelte glass.
- Karmene i dører er værslitte utvendig og det er sprekker i trevirket.

- Det må foretas lokal utbedring.
- Det bør gjøres tiltak for å bedre ventilering av rommet.
- Dører må justeres.

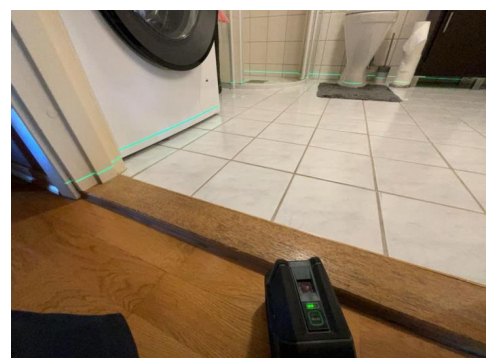
## ! TG 2 Overflater Gulv

- Det er mulighet for at det kan forekomme vannlekkasje på våtrommet hvor vann ikke vil gå til sluk.
- Det er påvist at høydeforskjell fra topp slukrist til gulv/synlig topp membran ved dørterskel er mindre enn 25 mm.
- Det er påvist avvik i fallforhold til sluk i forhold til krav i forskrift på byggetidspunktet.

- Det bør etableres avrenning inn til sluk for hele våtrommet.
- Installering av tett dusjkabinett anbefales.

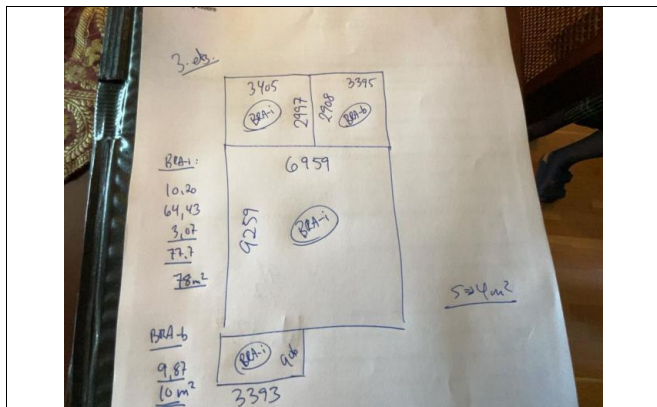
Bilde av arealmålingen i 3. etasje.
