Tilstandsrapport

📍 Helleveien 218, 3790 HELLE

Befaringsdato: 18.03.2024

Oppdragsnr.: 12441-1685

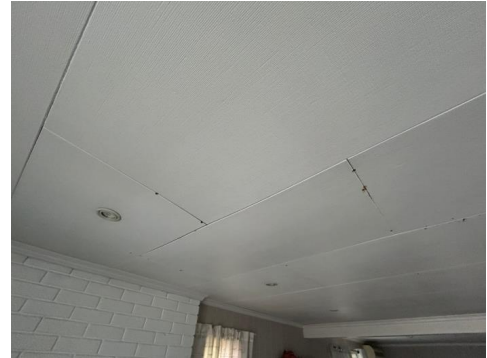
- Mer enn halvparten av forventet brukstid er oppbrukt på taktekingen.
- Mer enn halvparten av forventet brukstid er oppbrukt på undertak.
- Det er påvist andre avvik:

Det er påvist lekkasje/vannskade i tak/himling over stue

Himling, lekkasje.

- Tidspunkt for utskiftning av takteking nærmer seg.
- Tidspunkt for utskiftning av undertak nærmer seg.
- Det må foretas tiltak for å lukke avviket.

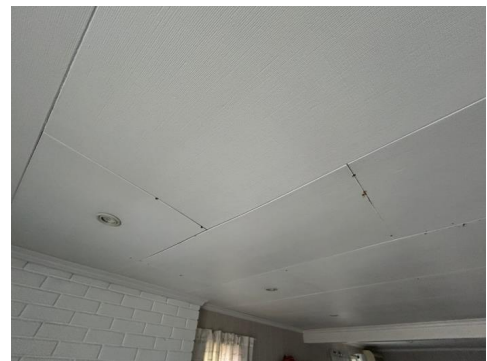
- Det er påvist skader i beslagløsninger.
- Det mangler snøfangere på hele eller deler av taket, men det var ikke krav om dette på byggemeldingstidspunktet.

Det er påvist lekkasje i himling ved pipe.
Ytterligere skade vil påløpe om det ikke utbedres snarlig.

Skade/himling

- Påviste skader må utbedres.

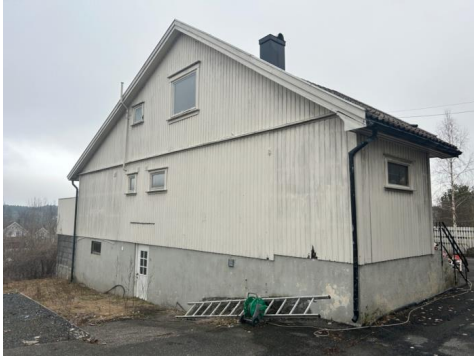
- Det er påvist betydelige råteskader i bordkledningen.
- Det er påvist spredte råteskader i bordkledningen.
- Det er påvist fuktskader i veggkonstruksjonen.
- Det er ingen eller liten lufting i nedre kant av kledning mot grunnmur.

Veggkonstruksjon.

- Råteskadet trekledning må skiftes ut.
- Fuktskadede konstruksjoner må skiftes ut, og årsak til skadene utbedres.
- Det bør foretas tiltak for å bedre lufting av kledningen.

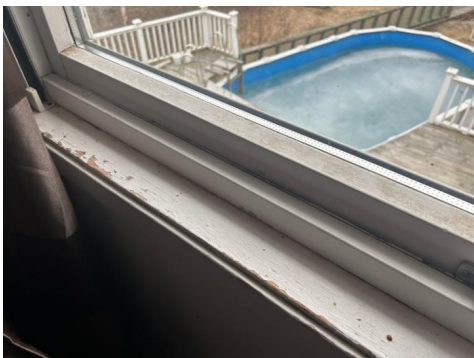
- Det er påvist at enkelte vinduer er vanskelig å åpne/lukke.
- Karmene i vinduer er værslitte utvendig og det er sprekker i treverket.

Utettheter vindu.

Det bør planlegges å skifte vinduer.

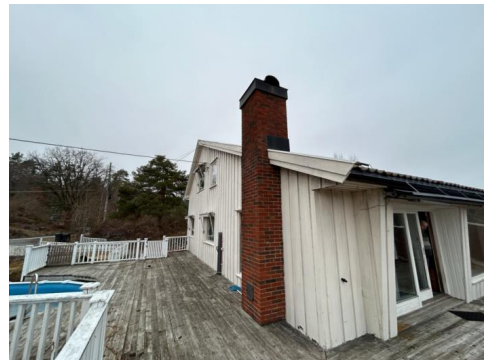
- Det er påvist dører som er vanskelig å åpne eller lukke
- Karmene i dører er værslitte utvendig og det er sprekker i treverket.
- Det er påvist dør(er) med fukt/råteskader.

Fasade utvendig.

- Dører må justeres.
- Det er ikke behov for utbedringstiltak.
- Det må foretas lokal utbedring.
- Andre tiltak:
 - Det må påregnes noe vedlikehold og at enkelte dører må skiftes ut.
 - Lokal utbedring/utskifting av fukt/råteskadet treverk.
 - Døren(e) står foran utskifting.

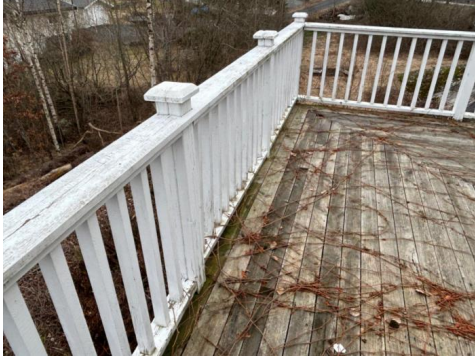
- Tekkingen på balkong/terrasse har utettheter.
- Mer enn halvparten av forventet brukstid er oppbrukt på tettesjikt/membran.
- Det er påvist fukt/råteskader i konstruksjonen.

Terrasse/rekkverk

- Råteskadet trekledning må skiftes ut.
- Ny tekking må legges.
- Tidspunkt for utskifting av tettesjikt/membran nærmer seg utifra alder på dagens tekking.
- Gjennomføre ytterligere undersøkelser og foreta utbedring av skade.
- Råteskadede konstruksjoner må skiftes ut.

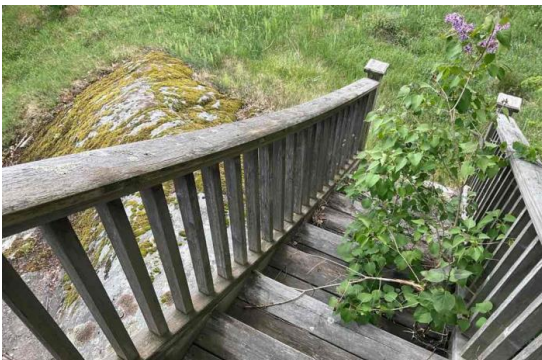
Trapper

- Det er ikke krav om utbedring av rekkverkshøyder opp til dagens krav.

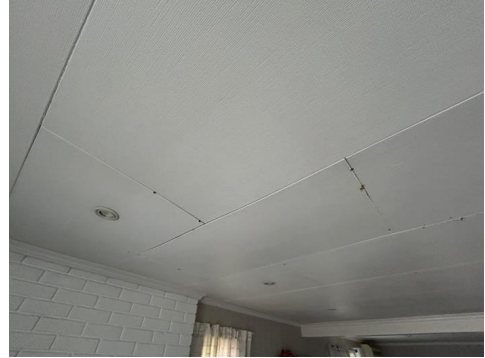
- Det er påvist fuktskader på overflater.

Skade i overflate

- Gjennomføre ytterligere undersøkelser og foreta utbedring av skade.

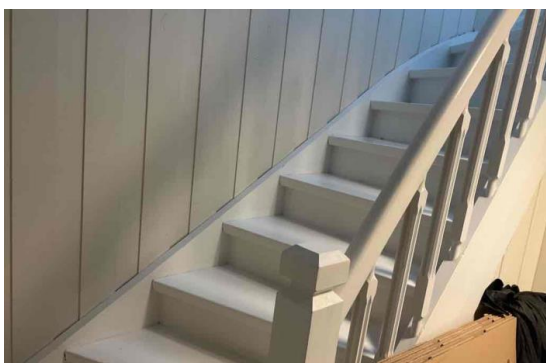
Trapp til loft

- Det er ikke krav om utbedring av rekkverkshøyder opp til dagens krav.
- Det er ikke krav om utbedring av åpninger opp til dagens krav.
- Håndløper bør monteres, men det var ikke krav på byggetidspunktet.

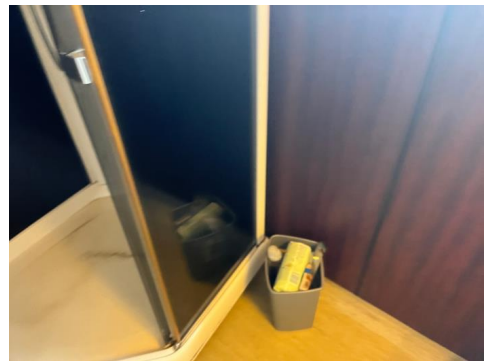
Dusjbad i hovedetasje.

- Våtrommet må totalrenoveres. Alle forhold med tettesjikt, våtsone, sluk m.m. må dokumenteres.
- Andre tiltak:

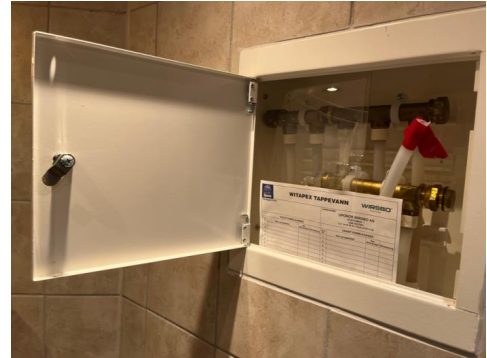
- Tidspunkt for utskiftning av vannledninger nærmer seg.

Rørskap.

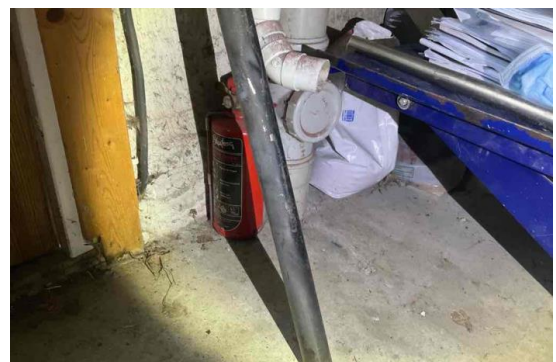
- Det er ikke behov for utbedringstiltak siden anlegget fungerer i dag, men ut ifra alder kan skader plutselig oppstå på eldre anlegg.
- Ifm. oppgradering av våtrom vil det være naturlig med utskiftning av rør.
- Tidspunkt for utskiftning av avløpsrør nærmer seg.

Stakeluke er tilgjengelig i kjeller.

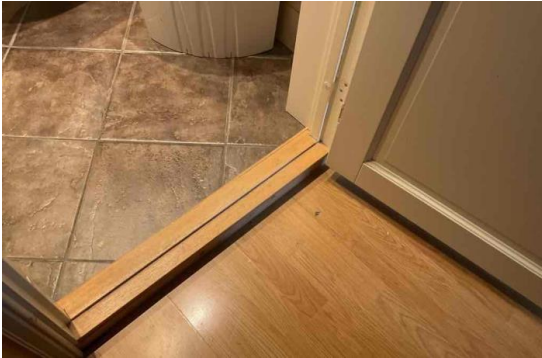
- Det er påvist mangelfull ventilasjon på ett eller flere rom i boligen.

Terskel ved dør i bad.

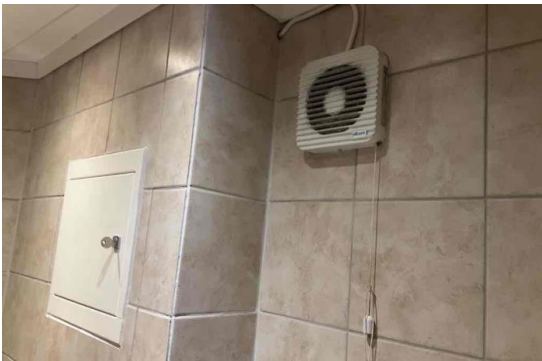
Avtrekk i vegg.
