# Helleveien 218 - Solrikt og attraktivt beliggende enebolig med garasje!

Enebolig over tre plan med garasje og uthus/bod. Huset er opprinnelig bygget på 1920-tallet, påbygd mot sør (stuedel) i 1964.

Befaringsdato: 18.03.2024

# Tilstandsrapport

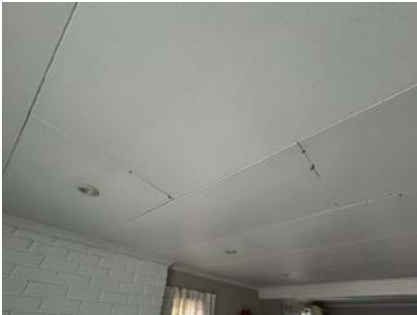
- Vurdering av avvik:**
  - Mer enn halvparten av forventet brukstid er oppbrukt på taktekingen.
  - Mer enn halvparten av forventet brukstid er oppbrukt på undertak.
  - Det er påvist andre avvik:

Det er påvist lekkasje/vannskade i tak/himling over stue

Himling, lekkasje.

- Konsekvens/tiltak**
  - Tidspunkt for utskiftning av taktekking nærmer seg.
  - Tidspunkt for utskiftning av undertak nærmer seg.
  - Det må foretas tiltak for å lukke avviket.

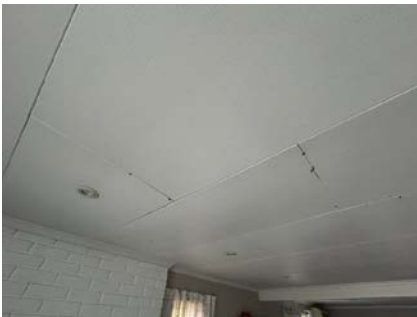
- Vurdering av avvik:**
  - Det er påvist skader i beslagløsninger.
  - Det mangler snøfangere på hele eller deler av taket, men det var ikke krav om dette på byggemeldingstidspunktet.
- Det er påvist lekkasje i himling ved pipe.  
Ytterligere skade vil påløpe om det ikke utbedres snarlig.

Skade/himling

- Konsekvens/tiltak**
  - Påviste skader må utbedres.

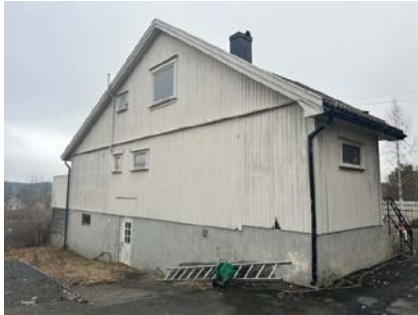
- Vurdering av avvik:**
  - Det er påvist betydelige råteskader i bordkledningen.
  - Det er påvist spredte råteskader i bordkledningen.
  - Det er påvist fuktskader i veggkonstruksjonen.
  - Det er ingen eller liten lufting i nedre kant av kledning mot grunnmur.

Veggkonstruksjon.

- Konsekvens/tiltak**
  - Råteskadet trekledning må skiftes ut.
  - Fuktskadede konstruksjoner må skiftes ut, og årsak til skadene utbedres.
  - Det bør foretas tiltak for å bedre lufting av kledningen.

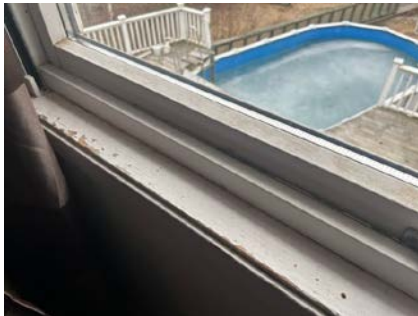
- Vurdering av avvik:**
  - Det er påvist at enkelte vinduer er vanskelig å åpne/lukke.
  - Karmene i vinduer er værslitte utvendig og det er sprekker i trevirket.

Utettheter vindu.

Det bør planlegges å skifte vinduer.

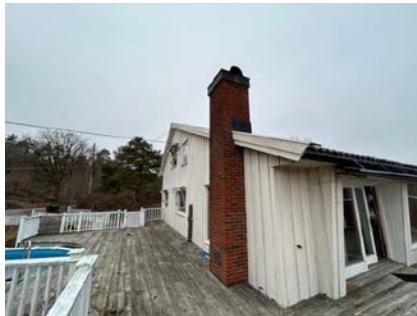
- Det er påvist dører som er vanskelig å åpne eller lukke
- Karmene i dører er værslitte utvendig og det er sprekker i trevirket.
- Det er påvist dør(er) med fukt/råteskader.

Fasade utvendig.

- Dører må justeres.
- Det er ikke behov for utbedringstiltak.
- Det må foretas lokal utbedring.
- Andre tiltak:
- Det må påregnes noe vedlikehold og at enkelte dører må skiftes ut.
- Lokal utbedring/utskifting av fukt/råteskadet treverk.
- Døren(e) står foran utskiftning.

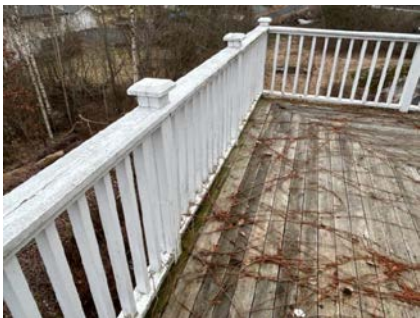
- Vurdering av avvik:**
  - Tekkingen på balkong/terrasse har utettheter.
  - Mer enn halvparten av forventet brukstid er oppbrukt på tettesjikt/membran.
  - Det er påvist fukt/råteskader i konstruksjonen.

Terrasse/rekkverk

- Råteskadet trekledning må skiftes ut.
- Ny tekking må legges.
- Tidspunkt for utskiftning av tettesjikt/membran nærmer seg utifra alder på dagens tekking.
- Gjennomføre ytterligere undersøkelser og foreta utbedring av skade.
- Råteskadede konstruksjoner må skiftes ut.

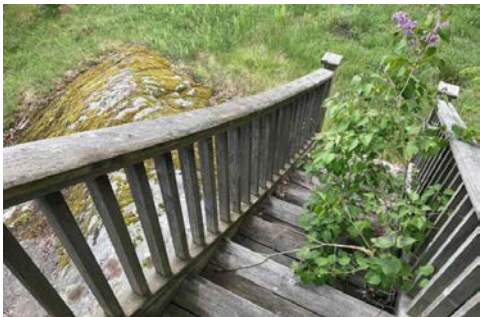
Trapper

- Det er ikke krav om utbedring av rekkverkshøyder opp til dagens krav.

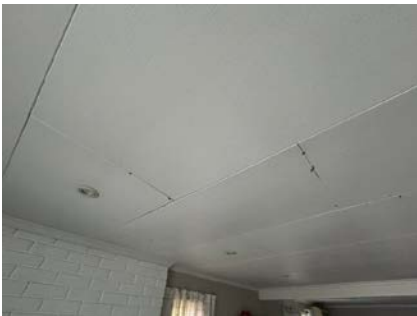
- Det er påvist fuktskader på overflater.

Skade i overflate

- Gjennomføre ytterligere undersøkelser og foreta utbedring av skade.

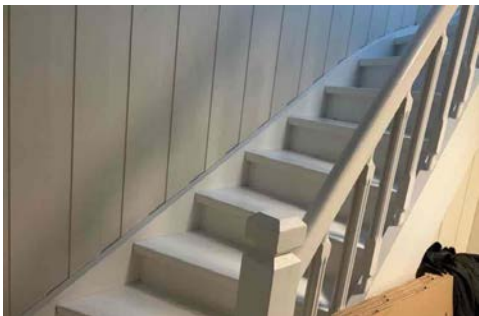
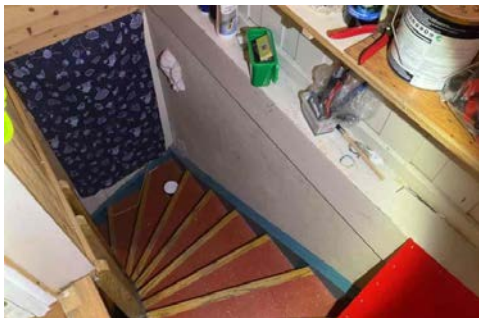
Trapp til loft

Trapp til kjeller

- Det er ikke krav om utbedring av rekkverkshøyder opp til dagens krav.
- Det er ikke krav om utbedring av åpninger opp til dagens krav.
- Håndløper bør monteres, men det var ikke krav på byggetidspunktet.

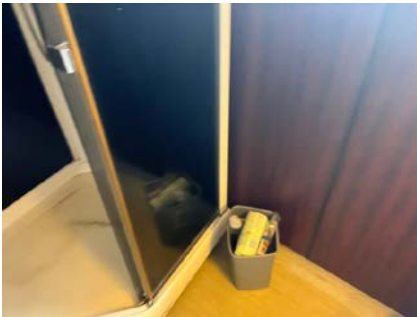
Dusjbad i hovedetasje.

- Våtrommet må totalrenoveres. Alle forhold med tettesjikt, våtsone, sluk m.m. må dokumenteres.
- Andre tiltak:

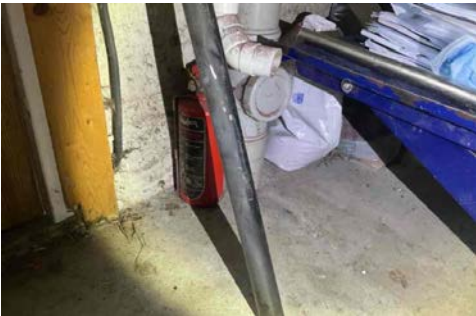
Stakeluke er tilgjengelig i kjeller.

- Det er ikke behov for utbedringstiltak siden anlegget fungerer i dag, men ut ifra alder kan skader plutselig oppstå på eldre anlegg.
- Ifm. oppgradering av våtrom vil det være naturlig med utskiftning av rør.
- Tidspunkt for utskiftning av avløpsrør nærmer seg.
