# Tilstandsrapport

Fritidsbolig

Beitemyrvegen 9, 2953 BEITOSTØLEN

Befaringsdato: 23.04.2025

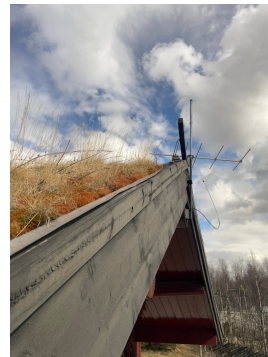
- Mer enn halvparten av forventet brukstid er passert på taktekingen.
- Mer enn halvparten av forventet brukstid er passert på undertak.
- Det er påvist andre avvik:

Løs torvtaksmembran.

Torvtaksmembran bør festes og det må monteres israftbord/beslag.

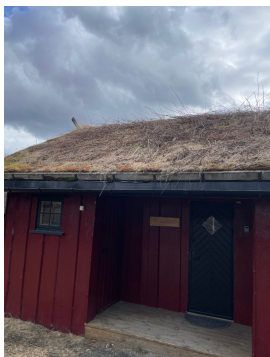
Kledning går stedvis ned til terreng.

Luftet kledning var ikke vanlig ved oppføringstidspunktet. Normalt fungerer det med ikke luftet kledning i tørt fjellklima. Skulle ytterveggene kles på nytt vil det være hensiktsmessig å etablere lufting.

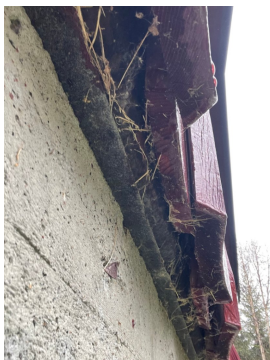
Manglende lufting/vedlikehold av kledning

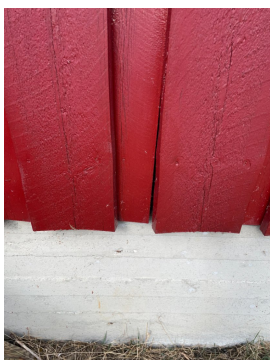
Sprekker i ytterkledning.

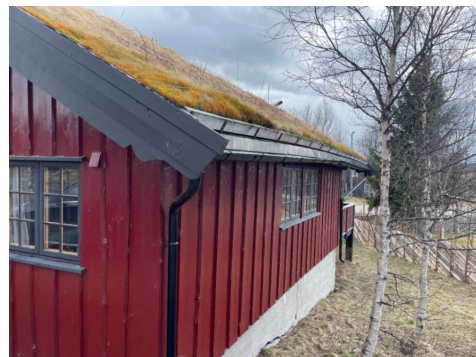
Synlige skjevheter i takkonstruksjon mot vest

Tiltak med oppretting av skjevheter må sees i sammenheng med tiltak lagt under kontrollpunkt grunnmur/fundamenter og etasjeskille.

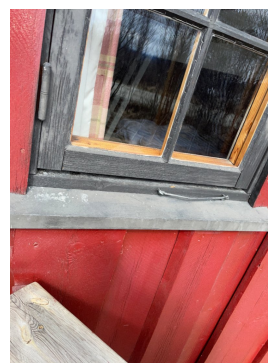
- Det er påvist at enkelte vinduer er vanskelig å åpne/lukke.
- Det er påvist tegn på innvendig kondensering av enkelte vindusglass.
- Karmene i vinduer er slitte og det er sprekker i treverket.

Vinduer har manglende vedlikehold

- Det må påregnes noe vedlikehold og at enkelte vinduer må skiftes ut.
- Det bør gjøres tiltak for å bedre ventilering av rommet.
- Vinduer må justeres.

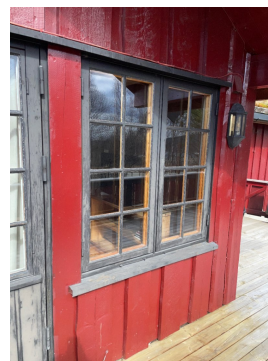
Vinduer har manglende vedlikehold

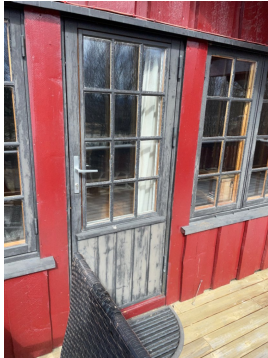
- Karmene i dører er værslitte utvendig og det er sprekker i treverket.

Ytterdører har manglende vedlikehold.

- Det må foretas lokal utbedring.

Det må påregnes vedlikehold

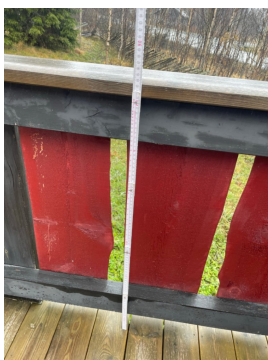
Veranda oppbygd i trekonstruksjon med bærende tresøyler på stripefundament av betong. Bjelkelag og terrassebord i konstruksjonsvirke av tre. Det er rekkverk i trekonstruksjon. Rekkverkshøyden er målt til 85 cm. Høyden avviker mot krav fra byggeår, her 0,9 meter, samt dagens krav av 100 cm - jmf. Tek 17.

Rekkverkshøyde under krav for bygge

- Lokal utbedring/utskiftning bør utføres.
- Rekkverkshøyde må endres for å tilfredsstille krav på byggemeldingstidspunktet.

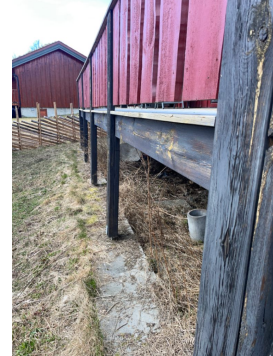
Værslitte overflater

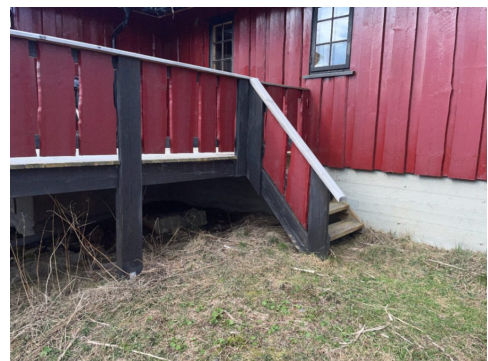
Trapp opp til veranda.

Lokal utbedring/vedlikehold.

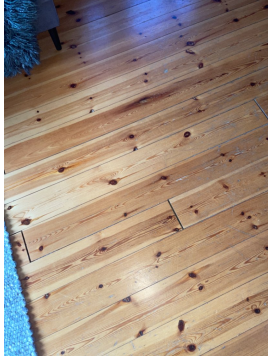
Det er registrert bom i fliser i gang. Det er stedvis større sprekker i furugulv. Sprekker i gulver må sees i sammenheng med setninger i bygget.

Sprekker i gulvskjøter

Ved tiltak med oppretting av skeivheter bør utbedring av overflater vurderes. Forholdene bør ellers holdes under oppsikt og utbedringer må vurderes om forholdene skulle endre seg

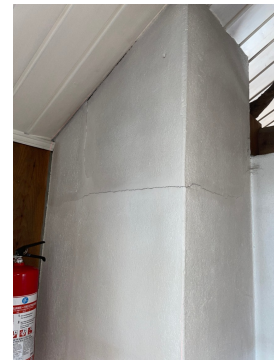
- Det er påvist sprekker og/eller riss i pipe.
- Ildfast plate mangler på gulvet under sotluke/feieluke på pipe.

Sprekk i pipe

- Det må foretas lokal utbedring.
- Det anbefales å montere ildfast plate under luker på pipe.

Det anbefales en fullstendig gjennomgang og kontroll av bygningens ildsteder og pipe av det lokale brann/feievesen.

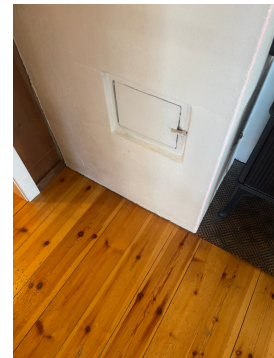
Ildfast plate mangler under sotluke.

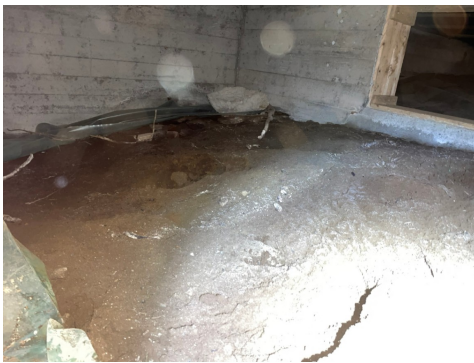
Det er registrert avvik på stubbeloftsplater og fuktsperre mot grunn. Fuktsperre mot grunn er stedvis mangelfull.

Manglende fuktsperre

Manglende fuktsperre bør utbedres.

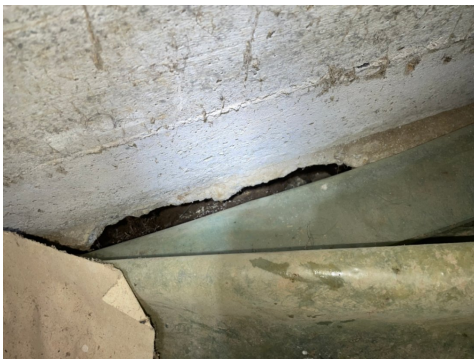
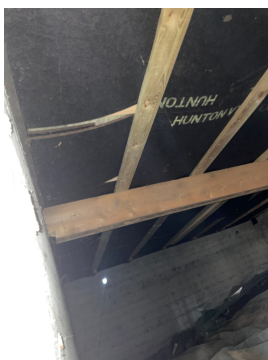
Avvik i stubbeloft

- Ytterligere undersøkelser må foretas for å få kartlagt tilstanden og omfanget på eventuelle skader.
- Terrengefall i tilknytning til konstruksjonen må utbedres.
- Konstruksjonene må sikres mot råte, sopp og skadedyr.

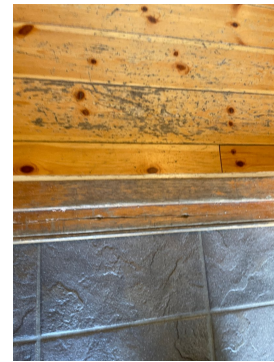
Stedvis høy slitasje og skade på enkelte terskler mellom rom.

Skade/slitasje på terskel.

- Enkelte dører må justeres.
- Det bør foretas tiltak på enkelte dører.

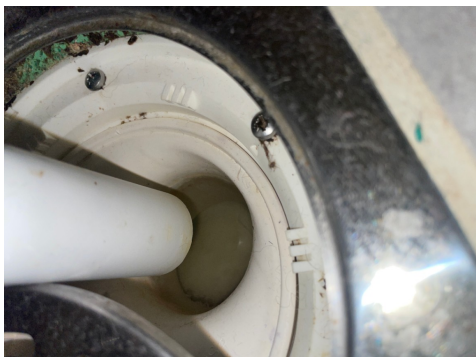
Det er registrert sprekker i flisfuger og enkelte fliser med bom (hullrom/løs flis).

TG3 er gitt grunnet alder og registrerte avvik, Kostnadsestimat gjelder for full renovering av baderom.

Sluk under dusjkabinett

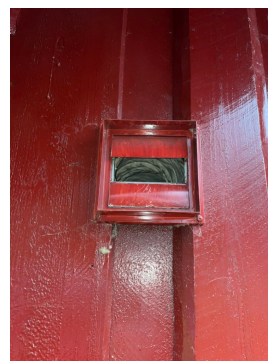
Det er skade på utvendig ventil og på tilkoblet avtrekkskanel for kjøkkenventilator.

Utvendig veggventil og avtrekkskanal bør byttes.

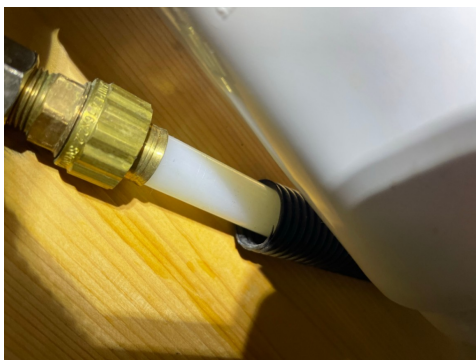
Manglende tettemuffer på varerør på kjøkken.

- Det må monteres tettemuffer i enden av varerørene.
- Rørkurser på rør-i-rør system bør merkes.

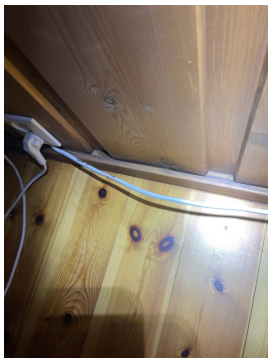
Løs ledning.

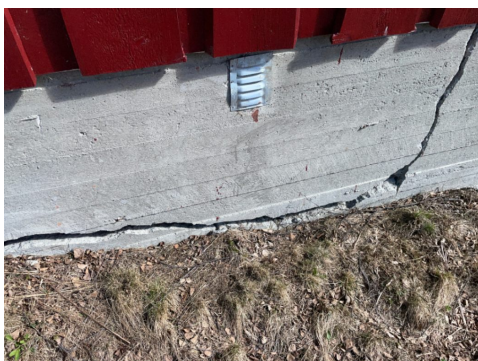
- Det er registrert horisontalriss som er symptom på jordtrykk.
- Det er registrert skråriss som er symptom på setninger.
- Det er registrert utsigging av masser under grunnmuren.

- Grunnmuren har sprekkdannelser.
- Det er registrert setningsskader/store riss/sprekker.

Skader i ringmur etter setninger

- Påviste skader må utbedres.
- Lokal utbedring må utføres.

Kostnadsestimat satt for utbedring av skader i mur. Tiltak må sees i sammenheng med tiltak lagt under etasjeskille og terrengforhold.

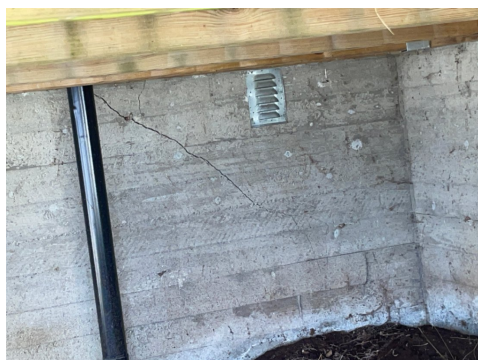
Sprekk i mur etter setninger

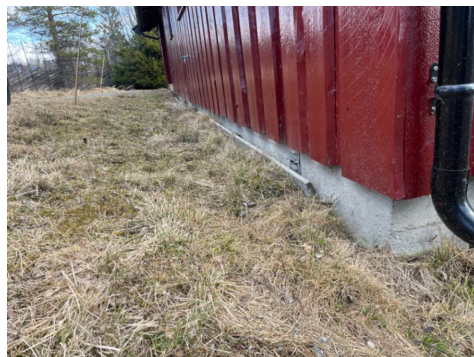
Terreng faller inn mot yttermur.

- Det bør foretas terrengjusteringer.
