Leilighet  
Ringvegen 46  
2066 Jessheim

Dato: 09/05/2025

**OM EIERSKIFTERAPPORT™**

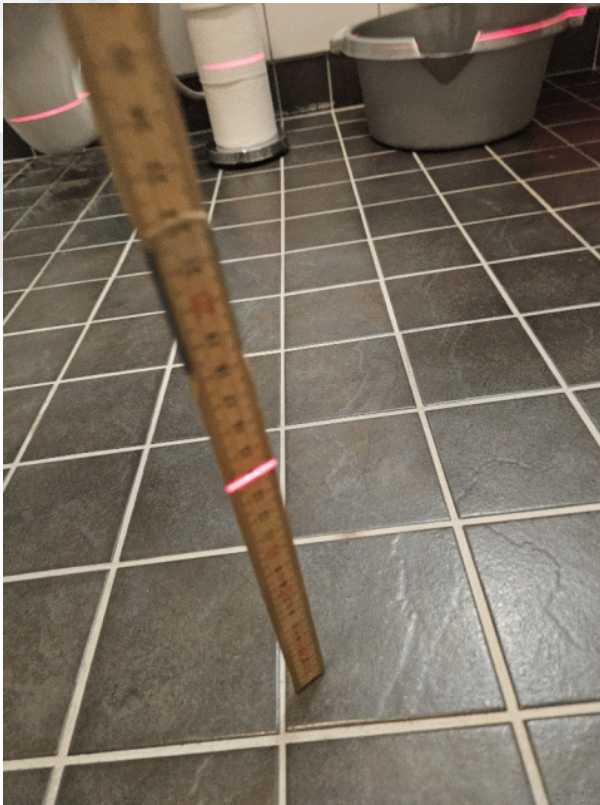
- Det er ikke påvist riss og sprekker.
- Det er ikke påvist sprekker i fuger.
- Det er ikke påvist bom (hulrom) under fliser.
- Det er ikke påvist spor etter råteskade, muggvekst eller skadedyr.
- Det er påvist tilfredsstillende fall til sluket.
- Terskel er vurdert som ikke tilfredsstillende. Se under.
- Det er ikke påvist tilfredsstillende høydeforskjell fra toppen av sluket til toppen av membranen ved dørterskelen. Se under.
- Det er ikke påvist flekker eller andre skader.

Ellers fremstår gulvfliser i normalt grei stand.

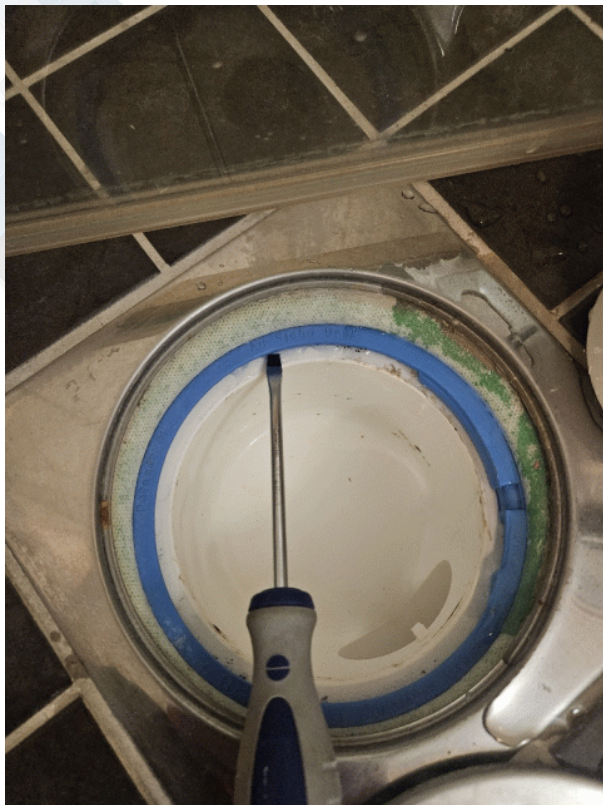
**TG 2** 1.1.3 Membran, tettesjiktet og sluk

Membranen er fra 2013

Det er påvist avvik i forhold til sluk, rørgjennomføringer, mansjetter eller klemring. Se under.

Det er ikke påvist tegn på feil utførelse, feil materialvalg, skadelig fukt eller utettheter.

Det ble ikke boret hull fra tilstøtende rom til bad for å måle fukt i bunnsvill, grunnet at badet er en prefabrikkert baderomsmodul. TGIU

Det ble søkt etter fukt på tilgjengelige tilstøtende overflater under befaringen, der det ikke ble avdekket unormale verdier. TG1

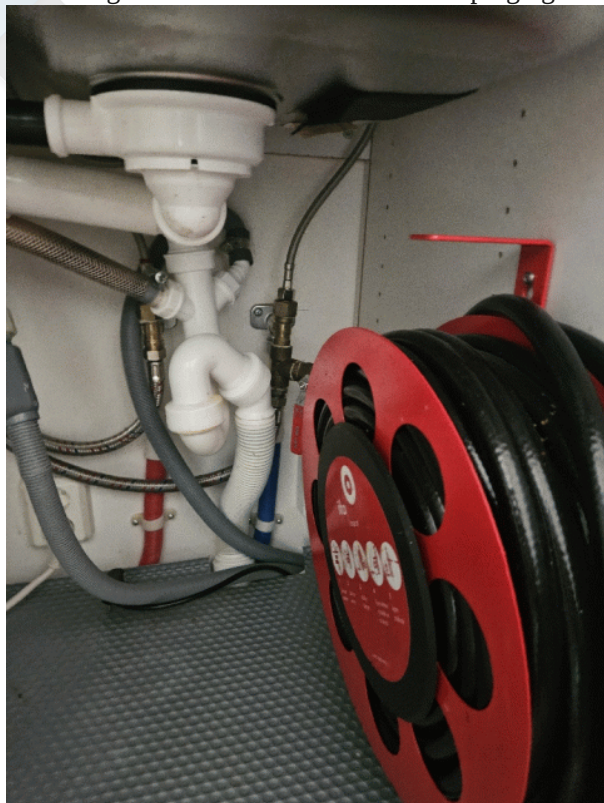
### TG 2 2.1 Kjøkken

Det er ikke påvist knirk, skader eller fuktskjolder på gulvet.

Det er ikke påvist fukt ved kjøleskap, vaskemaskin, varmtvannsbereder eller andre vanninstallasjoner.

På befaringsdagen ble det fuktsøkt normale verdier på tilfeldige utvalgte steder på vegger og gulv. TG1

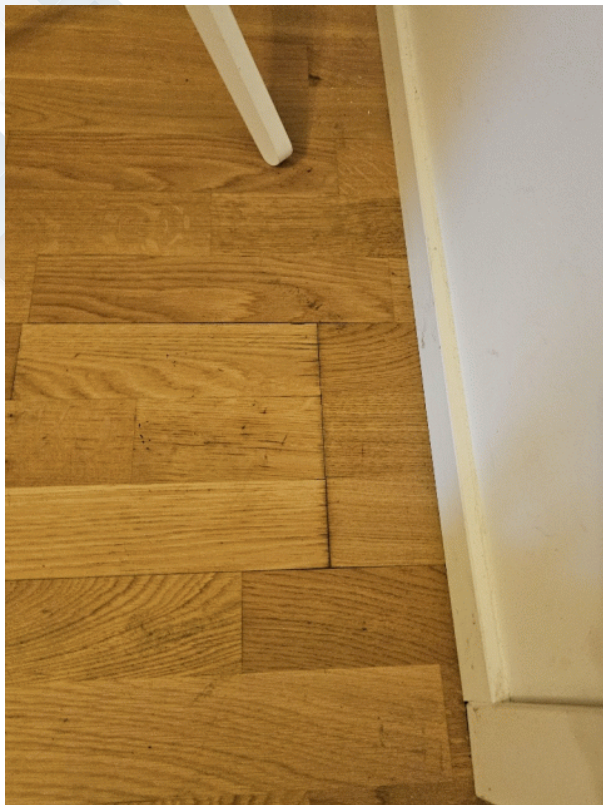
#### TG 2 3.1 Andre rom

Vegger og tak/himlinger i leiligheten fremstår med noe bruksslitasje, det er noen sprekker i innhjørne og mellom vegg og tak/himling, det er hull etter veggfester og bilder. Synlig gips som ikke er malt på soverom 2 og noe merker stedvis på enkelte vegger. TG2

Parkettgulv har stedvis små fuktsveller og slitemerker på overflaten i entré/gang. TG2

Etasjeskiller: Retningsavvik målt lokalt avvik på 5mm til 10mm. TG1

Vegger og tak/himlinger i leiligheten fremstår med noe bruksslitasje, det er noen sprekker i innhjørne og mellom vegg og tak/himling, det er hull etter veggfester og bilder. Synlig gips som ikke er malt på soverom 2 og noe merker stedvis på enkelte vegger. TG2  
Parkettgulv har stedvis små fuktsveller og slitemerker på overflaten i entré/gang. TG2

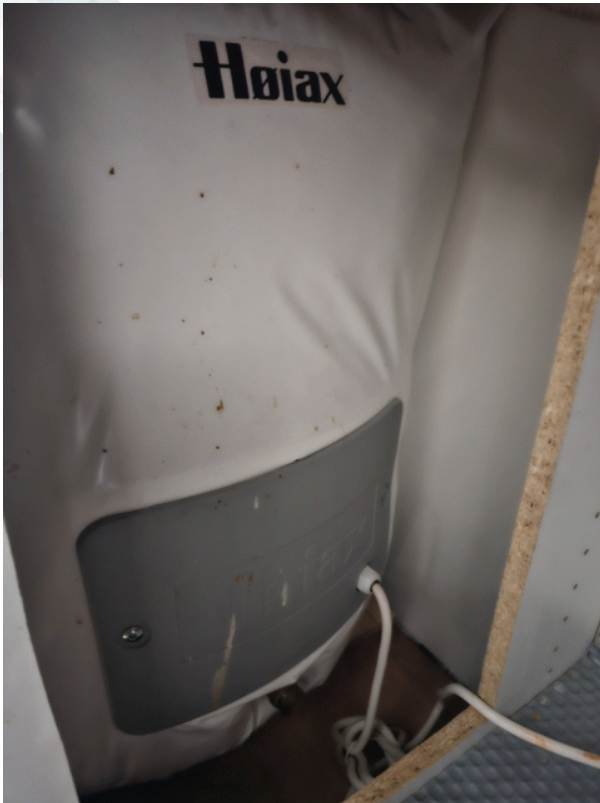
Varmtvannsbereder er fra 2013  
Det er ikke påvist avdrypp og fuktskjolder ved bereder.  
Berederens plassering er tilfredsstillende.  
Berederen er ikke lekkasjesikret.

Varmtvannsberederen er kun visuelt inspisert.  
Varmtvannsbereder har passert mer enn halvparten av sin forventet levetid, derfor satt tilstandgrad TG2.  
Ingen synlig lekkasjesikret på vanninstallasjonen til varmtvannsbereder. TG2  
Varmtvannsbereder er ikke koblet til en fast koblingsboks med egen servicebryter. TG2

Varmtvannsbereder har passert mer enn halvparten av sin forvent levetid, derfor satt tilstandgrad TG2.  
Ingen synlig lekkasje sikring på vanninstallasjonen til varmtvannsbereder. TG2  
Varmtvannsbereder er ikke koblet til en fast koblingsboks med egen servicebryter. TG2
