# Tilstandsrapport

Enebolig

Tømmeråsen 17, 4639 KRISTIANSAND S

Befaringsdato: 08.09.2025

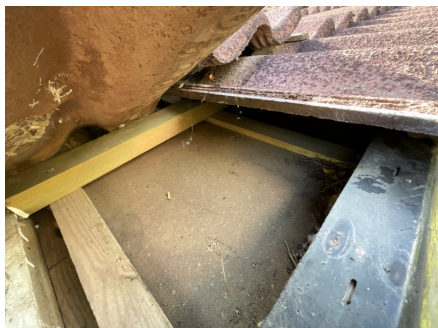
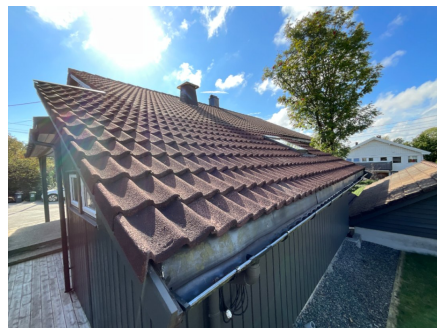
- Tidspunkt for utskiftning av undertak nærmer seg.
- Når takteking og undertak begynner å bli gamle, øker risikoen for lekkasjer, noe som kan føre til omfattende og kostbare reparasjoner av underliggende konstruksjoner dersom en ikke foretar tiltak på konstruksjonene før dette oppstår.
- Tidspunkt for utskiftning av takteking nærmer seg.

Det er fuktmerker i undertaket. Fuktmerker er normalt på eldre bygg, det er ikke unormalt at det ved mye nedbør eller snø kommer vann inn på undertaket.

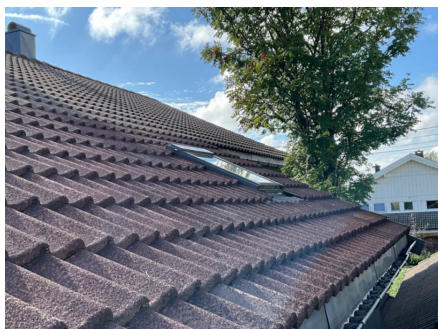
- Det er ikke krav om utbedring av snøfangere opp til dagens krav.
- Det er ikke behov for utbedringstiltak for snøfangere i nær fremtid.
- Overvåk tilstanden jevnlig. For å få tilstandsgrad 0 eller 1 må beslag/renner/nedløp skiftes ut, men tidspunktet for når dette er nødvendig er vanskelig å si noe om.
- Fare for snø fra taket ved manglende snøfangere.

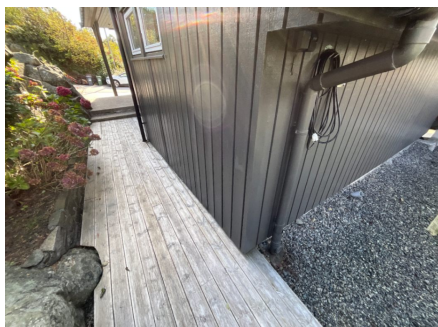
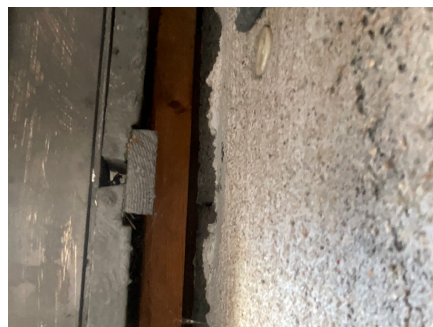
## TG 2 Veggkonstruksjon

Veggene har trekonstruksjon av ukjent utførelse. Fasade/kledning har liggende og stående bordkledning.

- Lokal utbedring må utføres.
- Uten tilstrekkelig lufting bak bordkledningen kan fuktighet som trenger inn bak bordene eller gjennom veggen innenfra ikke tørke opp. Dette skaper ideelle forhold for råtesopp og muggvekst.
- Regelmessig vedlikehold forlenger levetiden på treverk og mur slik at fukt og vann ikke trenger inn i konstruksjonen.
- Mangelfull eller ikke tilstrekkelig lufting av kledningen kan føre til fukt i bakenforliggende konstruksjoner.

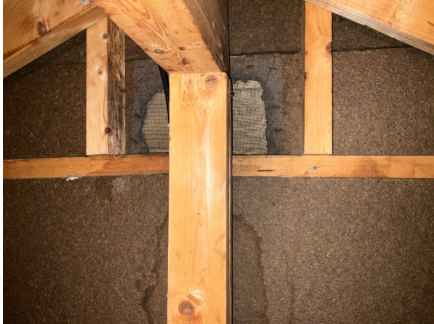
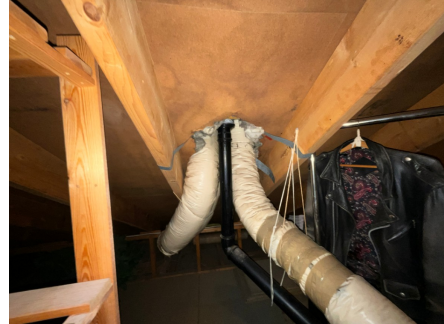
## TG 2 Takkonstruksjon/Loft

- Det er begrenset/dårlig ventilering av takkonstruksjonen.
- Det er påvist fuktskjolder/skader i takkonstruksjonen.

Ventilen i toppen av gavlen luftet både kledningen og kaldtloftet, dette gjør at varm fuktig luft fra ytterveggen kommer inn på kaldtloftet.

Lufting sammen med veggene vil gjøre at det vår og høst kommer varm fuktig luft fra baksiden av kledningen rett opp på kaldtloftet. Dette vil gjøre hele konstruksjonen fuktig.

Kaldtloftet bør luftes med egne ventiler, samt etablere bedre lufting over kjøkkenet og innredet rom. Fare for kondens i konstruksjonen.

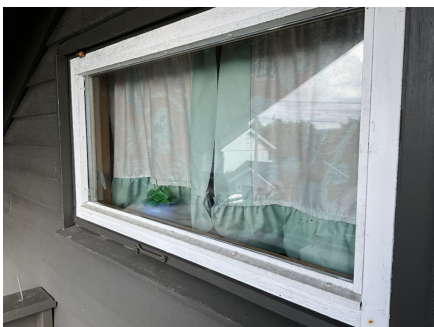
## TG 2 Vinduer - eldre

I deler av boligen er det eldre malte trevinduer med 2-lags glass.

- Karmene i vinduer er slitte og det er sprekker i trevirket.
- Tilstandsgrad 2 gis når bygningsdelen har vesentlige avvik. Bygningsdelen skal enten ha feil utførelse, en skade eller symptomer på skade, sterk slitasje eller nedsatt funksjon. Graden gis når bygningsdelen trenger vedlikehold eller tiltak i nær fremtid. Graden skal også brukes når delen er gammel og det er grunn til å varsle om faren for skader på grunn av alderen, eller når det er grunn til å overvåke delen spesielt på grunn av fare for større skader eller følgeskader.

- Det må påregnes noe vedlikehold og at enkelte vinduer må skiftes ut.

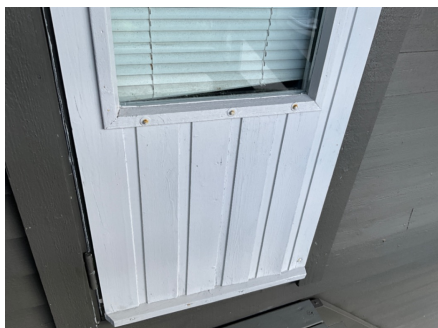
- Karmene i dører er værslitte utvendig og det er sprekker i treverket.

- Det må påregnes noe vedlikehold og at enkelte dører må skiftes ut.

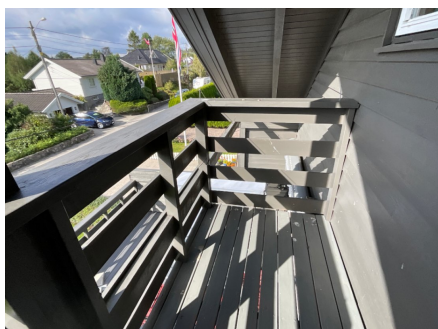
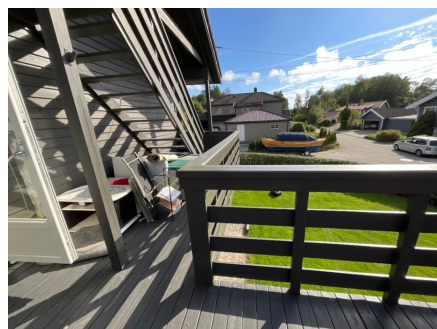
## TG 2 Balkonger, terrasser og rom under balkonger

Veranda med utgang fra stue. Dekke av terrassebord. Rekkverk av tre.

- Skifer som regelmessig utsettes for vanneksposering, kan under frostforhold gjennomgå termisk utvidelse og sammentrekning, noe som kan føre til at materialet løsner over tid.

Veranda og bærende konstruksjoner er dimensjonert etter byggeårets krav og forskrifter og vil ikke tilfredsstille dagens krav.

- Lokal utbedring må utføres.
- Det er ikke krav om utbedring av rekkverkshøyde opp til dagens forskriftskrav.
- Det er ikke krav om utbedring av åpninger i rekkverk til dagens forskriftskrav.

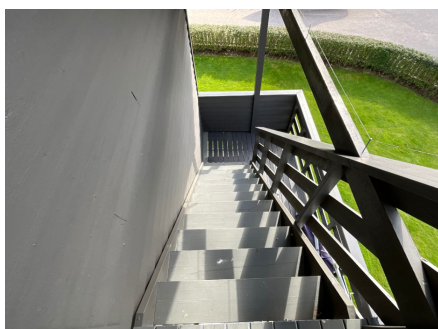
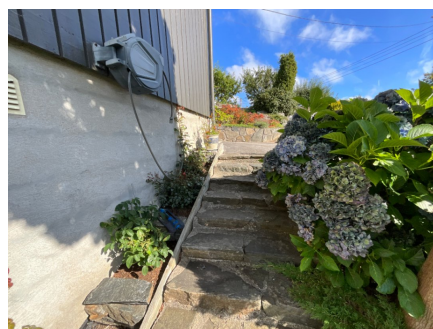
## TG 2 Utvendige trapper

Konsekvens av manglende rekkverk er at trappen er mindre sikker i bruk og gir økt fare for fallskader.

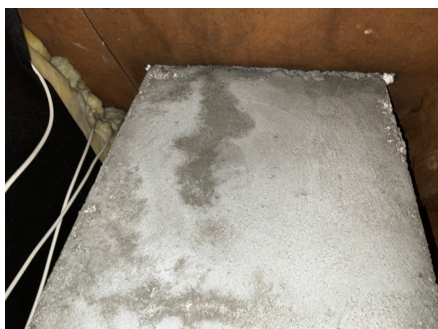
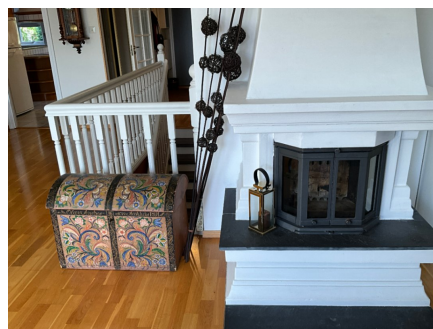
## TG 2 Pipe og ildsted

Boligen har elementpipe og vedovn.

Eldre piper kan bli mer utsatt for sprekker, lekkasjer eller andre skader, noe som kan føre til funksjonsfeil eller behov for reparasjoner.

Mer enn halvparten av forventet brukstid er oppbrukt på pipeløp, tiltak kan påregnes.

Mindre fuktmerker rundt pipen.

- Tidspunkt for piperehabilitering nærmer seg.

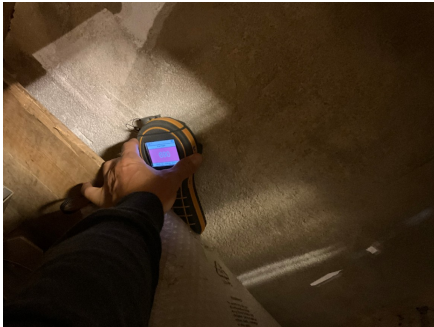
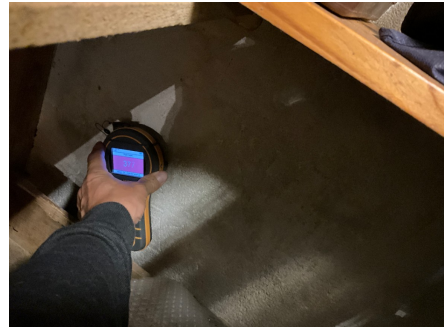
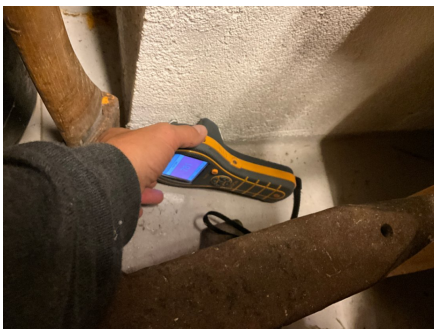
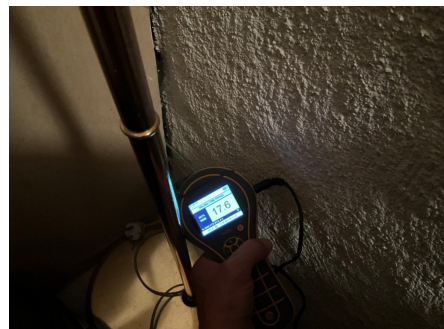
## TG 2 Rom Under Terreng

Rommene som vender mot terrenget er bod/hobbyrom. Ved søk etter fukt er det økende mot gulvet og nedre deler av veggene. Det er registrert kalkutslag på deler av overflatene.

- Det er påvist indikasjoner på noe fuktgjennomtrenging i kjellergulv.
- Det er påvist indikasjoner på noe fuktgjennomtrenging inn i kjellermur.

Det er fuktopptrekk fra grunnen i bygget, avviket er normalt på eldre bygg uten fuktsikret byggegrunn.

- Det påviste fuktnivå gir grunn til å overvåke konstruksjonen jevnlig for å se utvikling over tid, og eventuelt foreta tiltak for å unngå fuktskader.

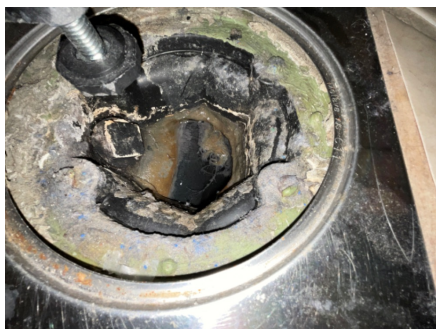
### TG 2 Sluk, membran og tettesjikt

- Uten tilfredsstillende klemring er det vanskelig å sikre en vanntett overgang mellom smøremembranen og sluket. Dette øker risikoen for at vann kan sive ned langs sidene av sluket og forårsake fuktskader i gulvkonstruksjonen og omkringliggende område.
- Det er viktig å merke seg at levetiden til en membran varierer basert på kvalitet, installasjon og bruk. Eldre membraner kan bli sprø og sprekke opp, noe som fører til at de mister sin vanntettende funksjon. Dette kan resultere i vannlekkasjer gjennom vegger og gulv og fuktskader.

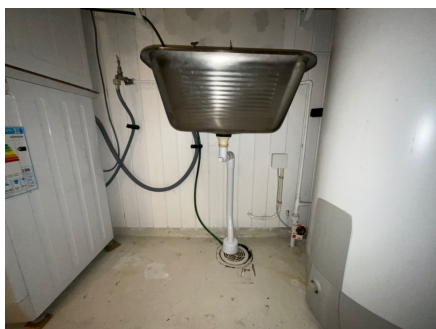
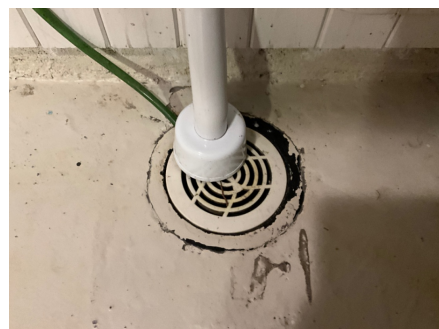
#### TG 3 Generell

- Våtrommet har behov for omfattende oppgraderinger. For å sikre en løsning som oppfyller gjeldende krav, bør tettesjikt, sluk og røropplegg oppgraderes og dokumenteres.

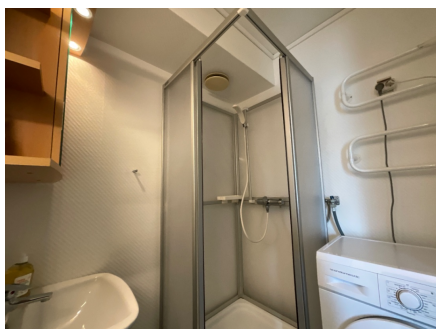
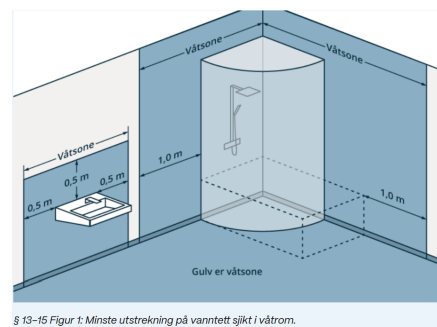
For å lukke avviket må platene byttes eller behandles på nytt med membran. Det benyttes tett dusjkabinett og veggene får derfor ingen vannbelastning ved normalt bruk.

- Overvåk tilstanden jevnlig. For å få tilstandsgrad 0 eller 1 må tettesjiktet skiftes ut, men tidspunktet for når dette er nødvendig er vanskelig å si noe om. Ved renovering, påse at alle forhold med tettesjiktet, våtzone, sluk, røranlegg mv. dokumenteres.

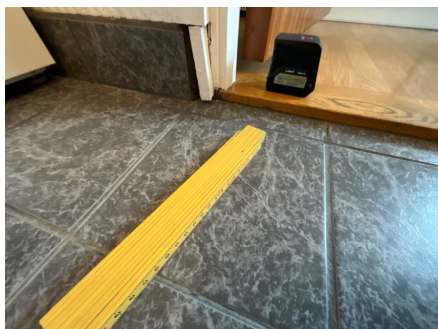
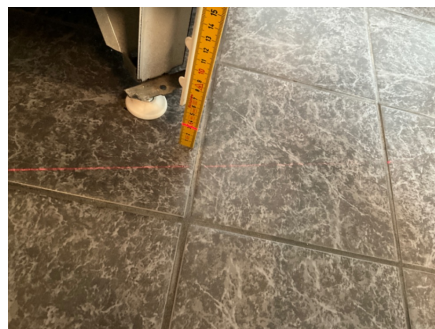
- Til tross for avviket i fall/høydeforskjell til sluk, vil gulvet fortsatt kunne lede vann mot sluket, men med redusert effektivitet. Dette kan potensielt øke risikoen for vannansamling i enkelte områder av badet.
- Dersom tiltaket ikke utføres, kan dette over tid føre til at flisene løsner eller sprekker, spesielt ved belastning eller bevegelser i konstruksjonen.

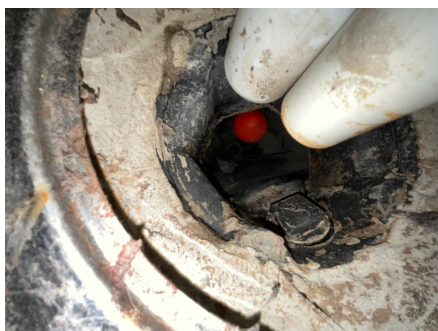
### TG 2 Sluk, membran og tettesjikt

- Det er viktig å merke seg at levetiden til en membran varierer basert på kvalitet, installasjon og bruk. Eldre membraner kan bli sprø og sprekke opp, noe som fører til at de mister sin vanntettende funksjon. Dette kan resultere i vannlekkasjer gjennom vegger og gulv og fuktskader.
- Uten tilfredsstillende klemring er det vanskelig å sikre en vanntett overgang mellom smøremembranen og sluket. Dette øker risikoen for at vann kan sive ned langs sidene av sluket og forårsake fuktskader i gulvkonstruksjonen og omkringliggende område.

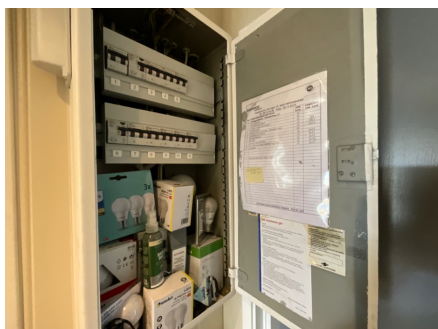
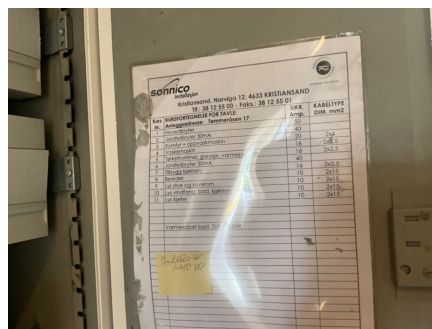
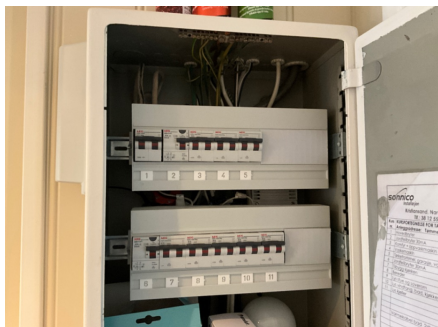
EL-anlegg har lang levetid om ikke det belastes mer enn beregnet. Deler av anlegget er fra byggeår.

På bakgrunn av manglende samsvarserklæringer på deler av anlegget anbefales det en utvidet el kontroll på hele anlegget.

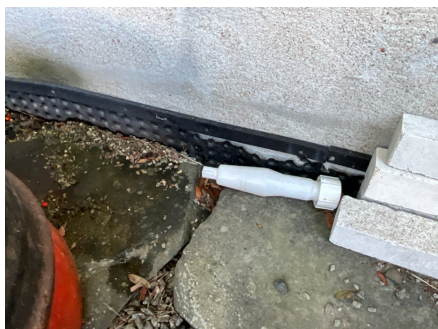
## TG 2 Fuktsikring og drenering

Dreneringen er fra 1982. Det er synlig utvendige fuktsikring på de deler av bygget som ligger under terrenget. Kun mindre deler er tilgjengelige for kontroll.

Stedvis noen hull i fuktsikringen.

Tilstandsgrad er satt på bakgrunn av fukt i underetasjen og alder på dreneringen.

- Tiltak for redreting rundt boligen kan ikke utelukkes.
- Overvåk tilstanden jevnlig. For å få tilstandsgrad 0 eller 1 må dreneringen skiftes ut, men tidspunktet for når dette er nødvendig er vanskelig å si noe om. Bruken av underetg/kjeller vil og være avgjørende.
