**Prisant.:** Kr 4 490 000,-  
**Omkostn.:** Kr 113 600,-  
**Total ink omk.:** Kr 4 603 600,-  
**Selger:** Ivar Lund

**Salgsobjekt:** Enebolig  
**Eierform:** Eiet  
**Byggeår:** 1982  
**BRA-i/BRA Total** 189/241 kvm  
**Tomtstr.:** 752.5 m<sup>2</sup>  
**Soverom:** 4  
**Antall rom:** 6  
**Gnr./bnr.** Gnr. 95, bnr. 179  
**Oppdragsnr.:** 1411250394

# Enebolig med godkjent utleiedel | Barnevennlig og attraktiv beliggenhet | Gode solforhold | Pent

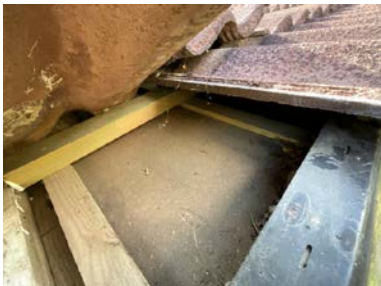
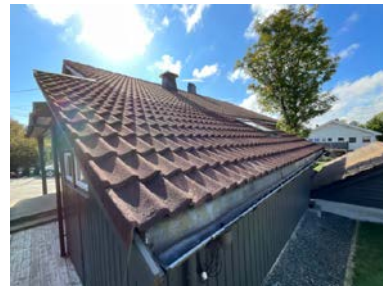
- Tidspunkt for utskiftning av undertak nærmer seg.
- Når takteking og undertak begynner å bli gamle, øker risikoen for lekkasjer, noe som kan føre til omfattende og kostbare reparasjoner av underliggende konstruksjoner dersom en ikke foretar tiltak på konstruksjonene før dette oppstår.
- Tidspunkt for utskiftning av takteking nærmer seg.

Det er fuktmerker i undertaket. Fuktmerker er normalt på eldre bygg, det er ikke unormalt at det ved mye nedbør eller snø kommer vann inn på undertaket.

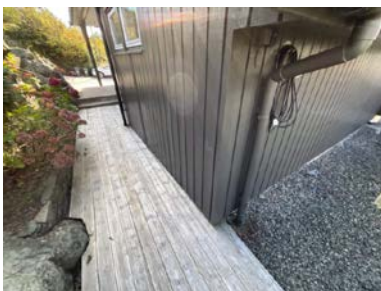
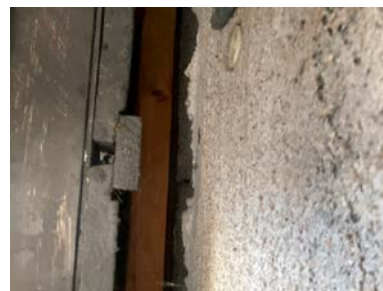
### Vurdering av avvik:

- Lokal utbedring må utføres.
- Uten tilstrekkelig lufting bak bordkledningen kan fuktighet som trenger inn bak bordene eller gjennom veggen innenfra ikke tørke opp. Dette skaper ideelle forhold for råtesopp og muggvekst.
- Regelmessig vedlikehold forlenger levetiden på treverk og mur slik at fukt og vann ikke trenger inn i konstruksjonen.
- Mangelfull eller ikke tilstrekkelig lufting av kledningen kan føre til fukt i bakenforliggende konstruksjoner.

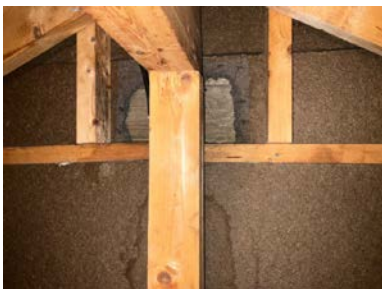
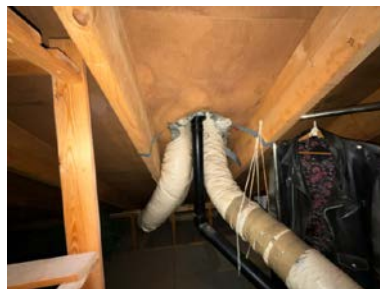
## TG 2 Takkonstruksjon/Loft

- Det er begrenset/dårlig ventilering av takkonstruksjonen.
- Det er påvist fuktskjolder/skader i takkonstruksjonen.

Ventilen i toppen av gavlen luftet både kledningen og kaldtloftet, dette gjør at varm fuktig luft fra ytterveggen kommer inn på kaldtloftet.

- Lufting/ventilering bør forbedres.

Kaldtloftet bør luftes med egne ventilator, samt etablere bedre lufting over kjøkkenet og innredet rom. Fare for kondens i konstruksjonen. Lufting sammen med veggene vil gjøre at det vår og høst kommer varm fuktig luft fra baksiden av kledningen rett opp på kaldtloftet. Dette vil gjøre hele konstruksjonen fuktig.

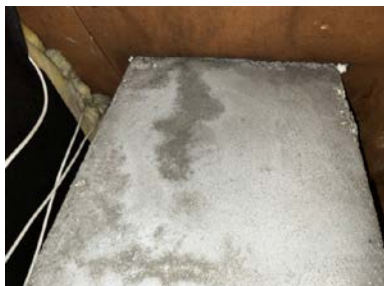
Mindre fuktmerker rundt pipen.

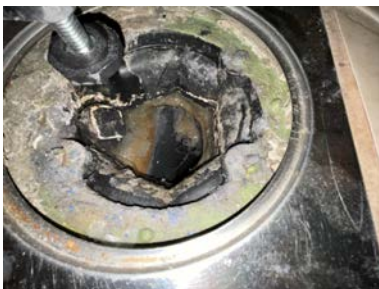
## Vurdering av avvik:

- Uten tilfredsstillende klemring er det vanskelig å sikre en vanntett overgang mellom smøremembranen og sluket. Dette øker risikoen for at vann kan sive ned langs sidene av sluket og forårsake fuktskader i gulvkonstruksjonen og omkringliggende område.
- Det er viktig å merke seg at levetiden til en membran varierer basert på kvalitet, installasjon og bruk. Eldre membraner kan bli sprø og sprekke opp, noe som fører til at de mister sin vanntettende funksjon. Dette kan resultere i vannlekkasjer gjennom vegger og gulv og fuktskader.

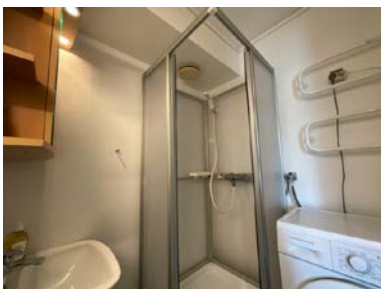
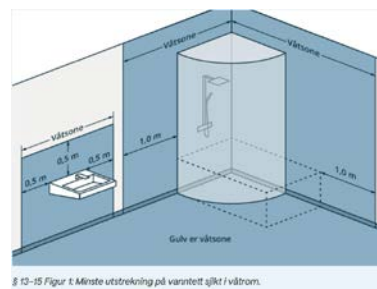
#### Vurdering av avvik:

• Overvåk tilstanden jevnlig. For å få tilstandsgrad 0 eller 1 må tettesjiktet skiftes ut, men tidspunktet for når dette er nødvendig er vanskelig å si noe om. Ved renovering, påse at alle forhold med tettesjiktet, våtsone, sluk, røranlegg mv. dokumenteres.

For å lukke avviket må platene byttes eller behandles på nytt med membran. Det benyttes tett dusjkabinett og veggene får derfor ingen vannbelastning ved normalt bruk.

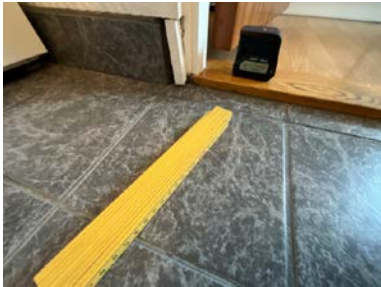
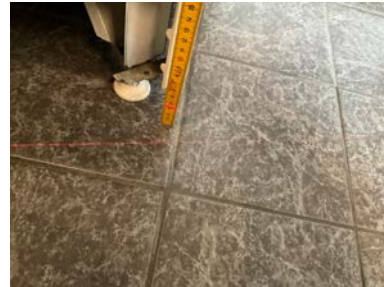
### 1 TG 2 Overflater Gulv

- Til tross for avviket i fall/høydeforskjell til sluk, vil gulvet fortsatt kunne lede vann mot sluket, men med redusert effektivitet. Dette kan potensielt øke risikoen for vannansamling i enkelte områder av badet.
- Dersom tiltaket ikke utføres, kan dette over tid føre til at flisene løsner eller sprekker, spesielt ved belastning eller bevegelser i konstruksjonen.

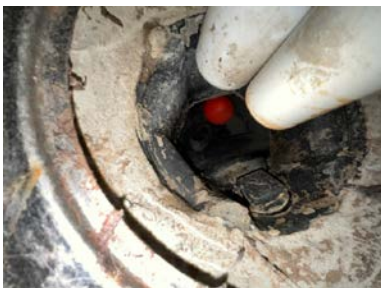
### TG 2 Sluk, membran og tettesjikt

- Det er viktig å merke seg at levetiden til en membran varierer basert på kvalitet, installasjon og bruk. Eldre membraner kan bli sprø og sprekke opp, noe som fører til at de mister sin vanntettende funksjon. Dette kan resultere i vannlekkasjer gjennom vegger og gulv og fuktskader.
- Uten tilfredsstillende klemring er det vanskelig å sikre en vanntett overgang mellom smøremembranen og sluket. Dette øker risikoen for at vann kan sive ned langs sidene av sluket og forårsake fuktskader i gulvkonstruksjonen og omkringliggende område.
