Tilstandsrapport

Fritidsbolig

Flåtastaul , 3650 Tinn Austbygd

Befaringsdato: 27.08.2024

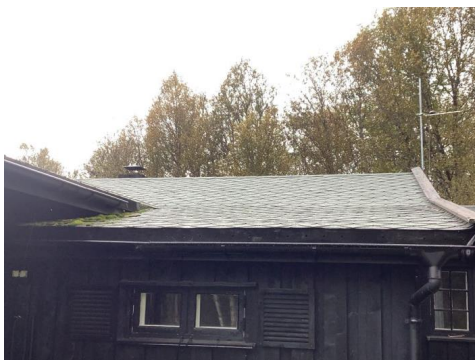
! TG 2 Takteking

Taktekkingen er av pappshingel. Taket er besikket fra bakkenivå.

- Mer enn halvparten av forventet brukstid er passert på taktekingen.
- Mer enn halvparten av forventet brukstid er passert på undertak.

- Tidspunkt for utskiftning av undertak nærmer seg.

Kostnadsestimat: 100 000 - 300 000

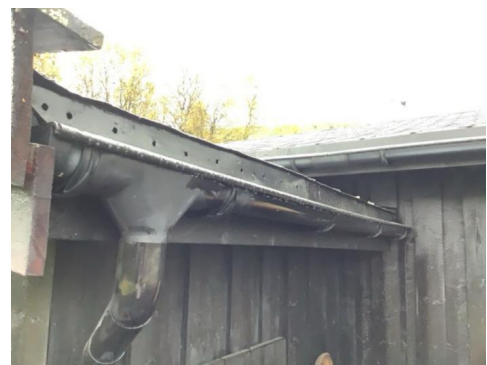
! TG 2 Nedløp og beslag

Takrenner og nedløp i lakkert stål.

- Det mangler tilfredsstillende adkomst til pipe for feier.
- Mer enn halvparten av forventet brukstid er passert på renner/nedløp/beslag.

- Stigetrinn for feier må monteres.
- Overvåk tilstanden jevnlig. For å få tilstandsgrad 0 eller 1 må beslag/renner/nedløp skiftes ut, men tidspunktet for når dette er nødvendig er vanskelig å si noe om.

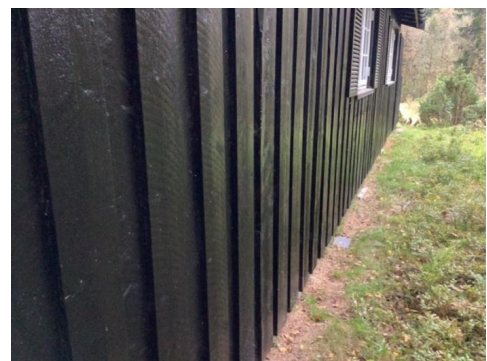
! TG 2 Veggkonstruksjon

Veggene har bindingsverkskonstruksjon fra byggeår. Fasade/kledning har stående bordkledning.

- Det er ingen eller liten lufting i nedre kant av kledning mot grunnmur.
- Bordkledning går stedvis nesten helt ned i terreng.

- Lokal utbedring bør foretas for å øke avstanden mellom terreng og bordkledning.

Kostnadsestimat: 10 000 - 50 000

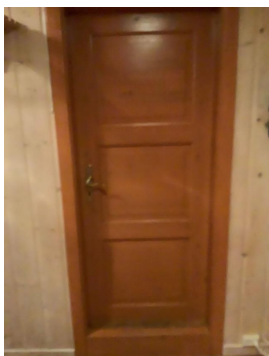
! TG 3 Generell

- Våtrommet må oppgraderes for å tåle normal bruk etter dagens krav.
- Det er bestemt i ny forskrift at alle våtrom bygget før 1997 skal ha en tilstandsgrad 3 på grunn av forventet levetid er overskredet og stor fare for avvik og skader.

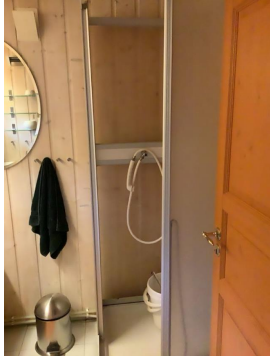
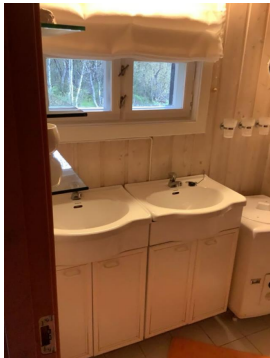
! TG IU Tilliggende konstruksjoner våtrom

Hulltaking er ikke utført da baderommet har avvik og er gitt TG3 med grunner avvik fra gjeldende våtromskrav.
Baderommet har ikke innlagt vann.
