# Tilstandsrapport

Leilighet

Dyrgravveien 9 D, 3617 KONGSBERG

Befaringsdato: 24.03.2025

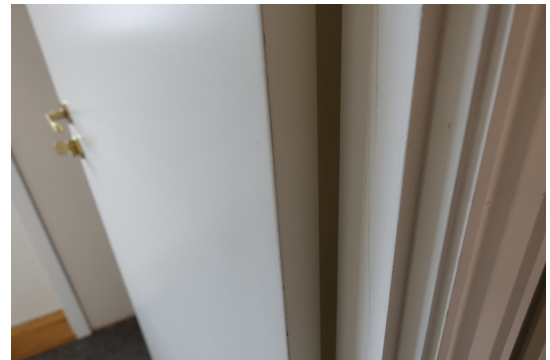
Det registreres enkelte små skader/bruksmerker.

Dørene fungerer med bruksmerker/skader, tiltak en kan gjøre er å pusse ned rundt skader, sparkle og male.

Døren må byttes ut for å opprettholde brannkrav inn til leiligheten.

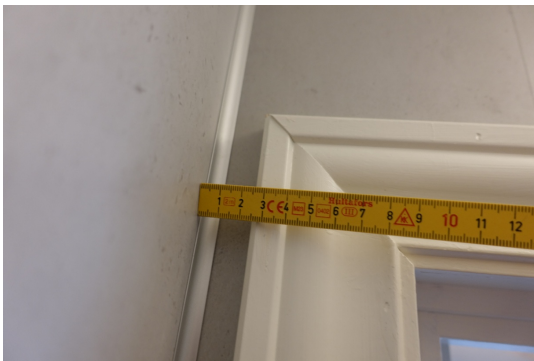
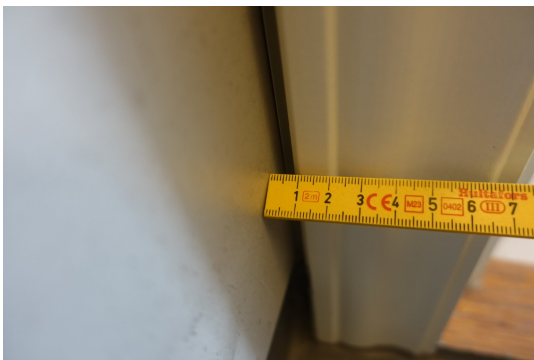
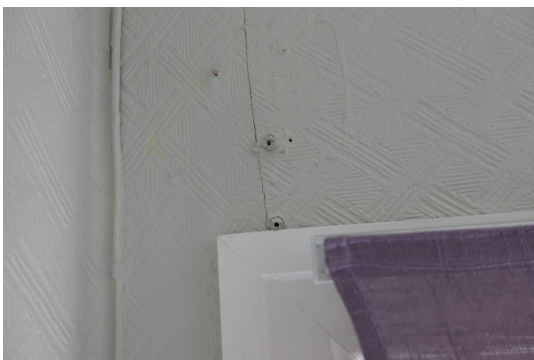
Det registreres enkelte skader/bruksmerker på overflater.

Konstruksjonen fungerer med skader/bruksmerke da dette kun er kosmetisk. Tiltak vil være å reparere overflater eller skifte de ut. Konstruksjonen fungerer med skjeve vegger.

Ytterligere undersøkelser må gjøres for å avdekke grunnen til svikt i gulvet.

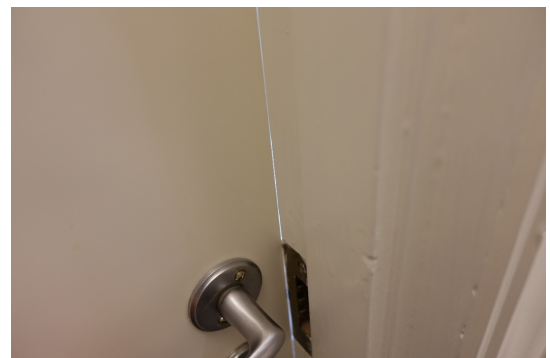
• Det er påvist avvik som tilsier at det bør foretas tiltak på enkelte dører. Døren til badet tar i karm.

• Enkelte dører må justeres.

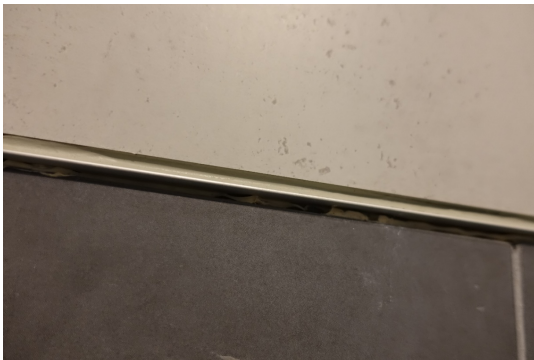
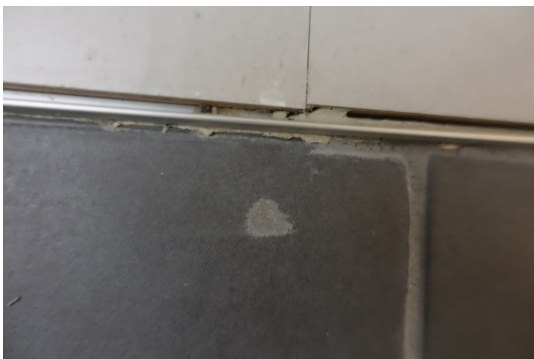
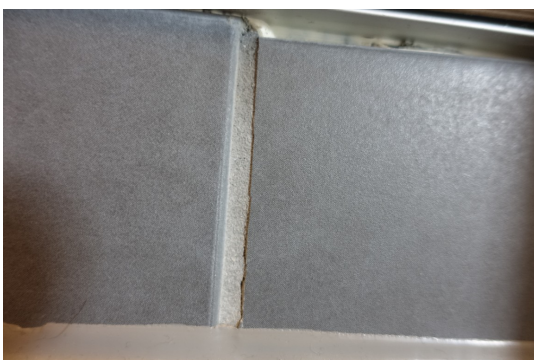
Det registreres riss i fuger på oppkantfliser.

Det må silikoneres/fuges med godkjent tettningsmasse mellom bunnlist og plater og mellom bunnlist og fliser der det mangler .

Fuger med riss i bør skiftes.

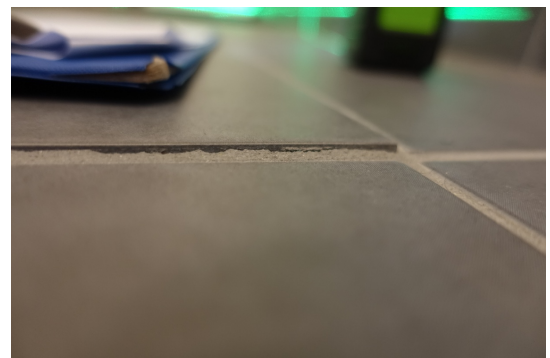
- Det er påvist at flisfuger har riss/sprekker.
- Det er påvist at noen fliser har bom (hulrom under).
- Det er påvist avvik i fallforhold til sluk i forhold til krav i forskrift på byggetidspunktet.

- Det er påvist avvik i krav til høydeforskjell/fall-løsning på våtrommet.
- Det er avvik:
- Krav til fall er ikke oppfylt og gulvet er tilnærmet flatt (har ikke motfall).

Gulvet fungerer med at fliser har en noe ujevn overflate.

Det bør etableres en vanntett oppkant ved dørterskelen der membran/tettesjikt går opp på dørterskel. Slik badegulvet er nå, med så lite fall og at det er montert en list på gulvet rundt dusjhjørnet så vill lekkasje vann ved en eventuell lekkasje kunne havne ut i gangen. Det må etableres tilgang til sluket for hele badegulvet slik at eventuelt lekkasje vann vil renne til sluk.

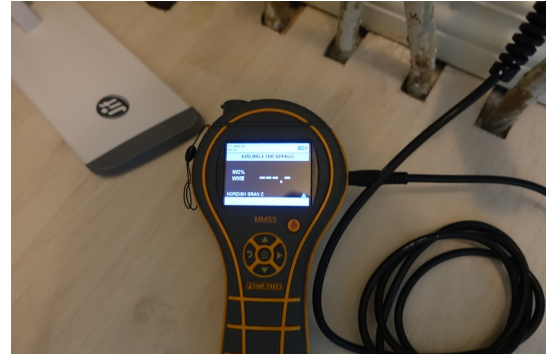
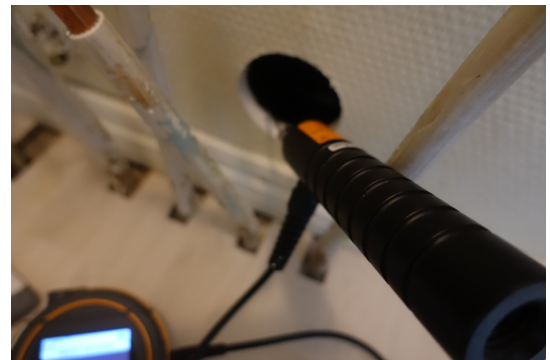
Fuktkvotemåling (vekt%) i konstruksjonen ble målt til under 6.

- Det bør etableres tilfredsstillende tilluft til våtrom f.eks. luftespalte ved dør e.l.
- Elektrisk avtrekksvifte bør monteres for å lukke avviket.

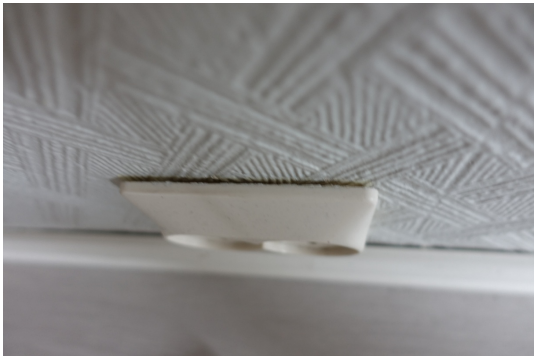
Undertegnede er ikke fagmann på feltet, men på bakgrunn av at det registreres en løs stikkontakt og det ikke foreligger en el-takst så anbefales det en el-takst på anlegget.
