# Tilstandsrapport

Fritidsbolig

Øyvann 19, 3055 KROKSTADELVA

Befaringsdato: 23.09.2025

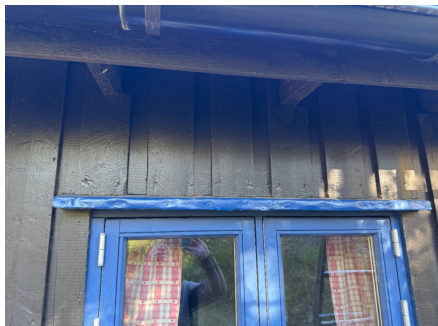
- Det er påvist avvik rundt innsettingsdetaljer.

Den utvendige omrammingen av vinduer er montert ned til vannbrettene. Dette kan føre til fuktoppsug og redusert levetid for treverket i dette området.

- Det bør gjøres tiltak for å lukke avviket.

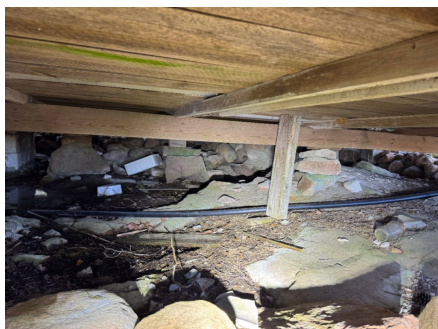
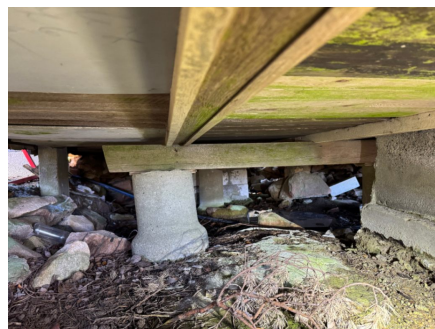
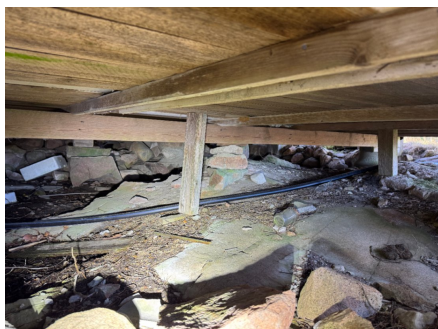
Det er noe skjevheter på fundamenteringen, så dette bør følges opp å undersøkes nærmere

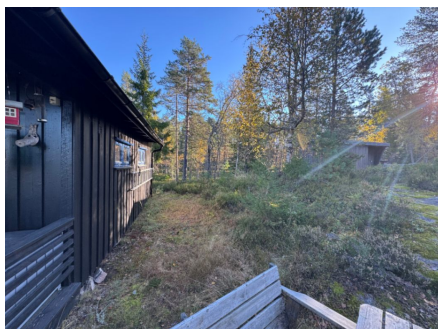
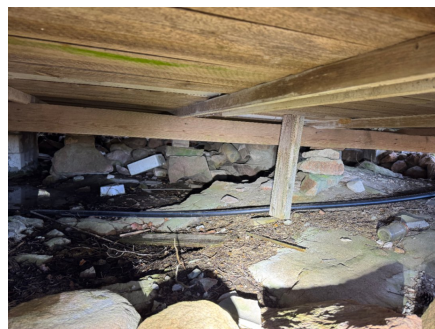
## TG 3 Terrenghorhold

Terrenghorholdet rundt hytta er kupert skogsterreng med gress, lyng, trær og fjell i dagen.

Det bør gjøres tiltak for å lede vann vekk fra hytten og fundamenteringen
