Øyvann 19, 3055 KROKSTADELVA

## Finnemarka - Hytte ved Øyvannet

Befaringsdato: 23.09.2025

Rapportdato: 07.10.2025

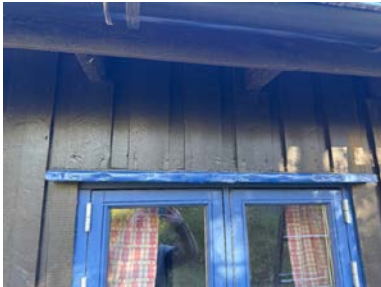
- Det er påvist avvik rundt innsetningsdetaljer.

Den utvendige omrammingen av vinduer er montert ned til vannbrettene. Dette kan føre til fuktoppsug og redusert levetid for treverket i dette området.

- Det bør gjøres tiltak for å lukke avviket.
