## Finnemarka - Hytte ved Øyvannet

Befaringsdato: 23.09.2025

Rapportdato: 07.10.2025

# Tilstandsrapport

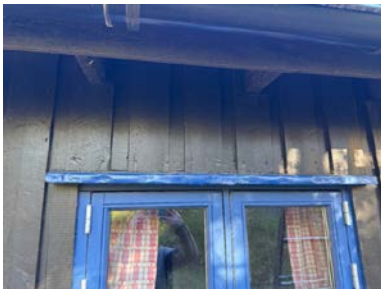
- Det er påvist avvik rundt innsetningsdetaljer.

Den utvendige omrammingen av vinduer er montert ned til vannbrettene. Dette kan føre til fuktoppsug og redusert levetid for treverket i dette området.

- Det bør gjøres tiltak for å lukke avviket.

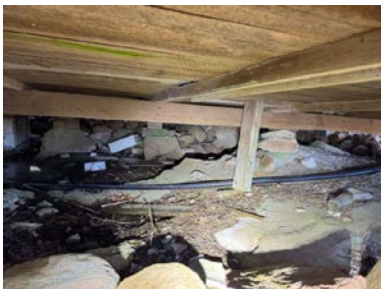
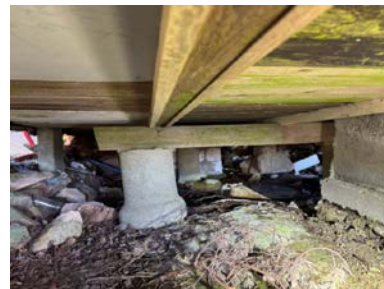
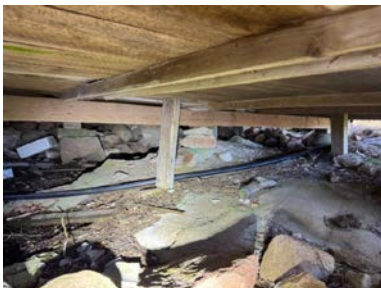
Det er noe skjevheter på fundamenteringen, så dette bør følges opp å undersøkes nærmere

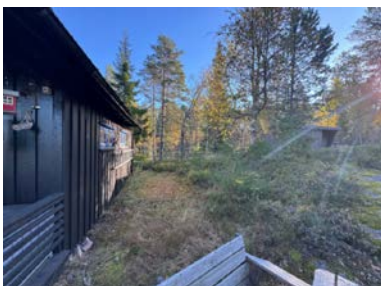
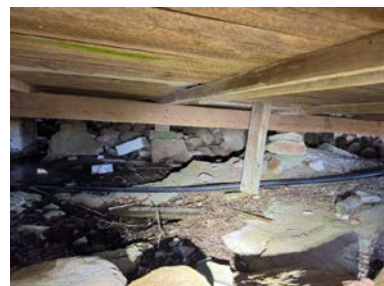
## 3 Terrenghold

Terrengholdet rundt hytta er kupert skogsterreng med gress, lyng, trær og fjell i dagen.

Det bør gjøres tiltak for å lede vann vekk fra hytten og fundamenteringen
