Øyvann 19, 3055 KROKSTADELVA

Finnemarka - Hytte ved Øyvannet

Befaringsdato: 23.09.2025

Tilstandsrapport

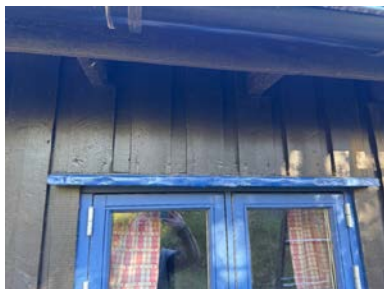
TG 1 Dører

Bygningen har malt hovedytterdør.

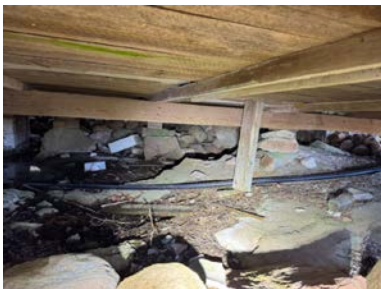
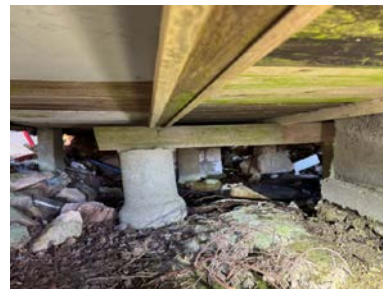
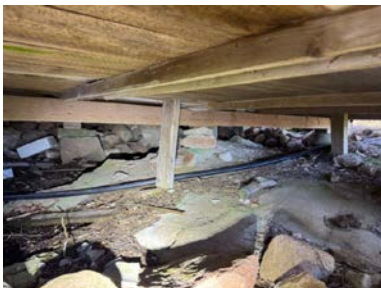
- Det er avvik:

Det er noe skjevheter på fundamenteringen, så dette bør følges opp å undersøkes nærmere

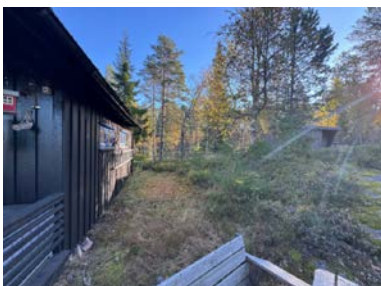
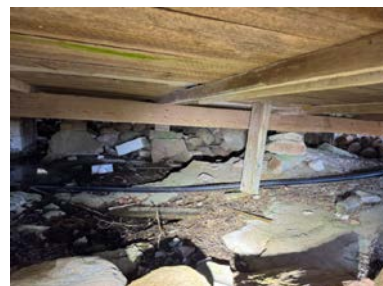
TG 3 Terrenforhold

Terrenforholdet rundt hytta er kupert skogsterreng med gress, lyng, trær og fjell i dagen.

Det bør gjøres tiltak for å lede vann vekk fra hytten og fundamenteringen
