Jotunveien 16 B 1185 OSLO

Tilstandsrapport Eierskifte

Boligtype: Vertikaldelt tomannsbolig

Byggeår: 1965

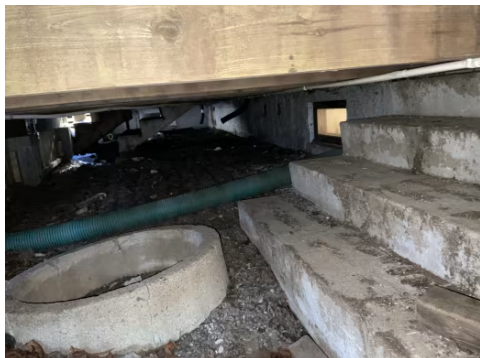
6.1 Drenering

TG-2

Med bakgrunn i byggeåret er det ikke etablert grunnmursplast. Grunnmursplast ble først tatt i bruk på 70-tallet.

Dreneringen/fuktsikring har nådd en alder som gjør tettheten usikker i tiden som kommer. Normal brukstid for en drenering anslås til å være ca 30 år.

Taknedløp er avsluttet over bakken under terrassen på forsiden av huset.

Det ble søkt etter fukt i yttervegger under terreng, det ble ikke observert fukt.

Det anbefales tiltak for å lede overflatevann fra taknedløp bort fra bygningen.

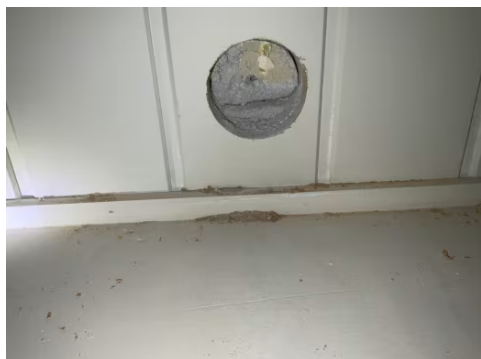
6.3 Rom under terreng

TG-1

Rommene er ventilert med klaffventiler på yttervegg og var en godkjent løsning på oppføringstidspunktet.

Det er foretatt hulltaking i nedre del av vegg i underetasjen under trappen. Veggene under trappen er ikke utført, det er lagt panelplater som er limt på murveggene.

Ved fuktmåling i forbindelse med hulltaking, måles det et fuktinnhold som er under faregrensen for utvikling av skader. Det ble søkt etter fukt i murveggene i vaskerommet, det ble ikke observert fukt.

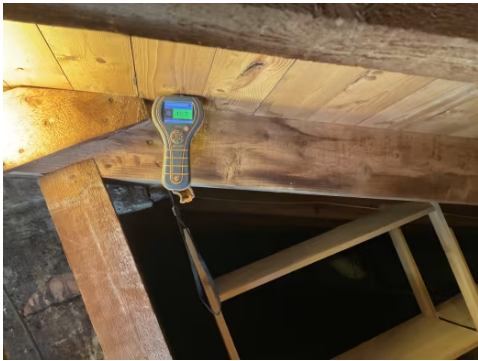
6.7 Loft (konstruksjonsoppbygging)

Oppsummering av loft (konstruksjonsoppbygging)	TG-2
<p>TG 2 pga: Det er ingen form for dampsperre (plastfolie) i himlinger mellom varmt rom og kaldtloftet. Dette var ikke vanlig på oppføringstidspunktet.</p> <p>Med bruk av fuktmåler, måles ingen fukt i området rundt fuktmerkene og forholdene vurderes å være gamle forhold.</p>	
Anbefalte tiltak / ytterligere undersøkelser anbefales	
Det anbefales å legge dampspere på gulvet på loftet.

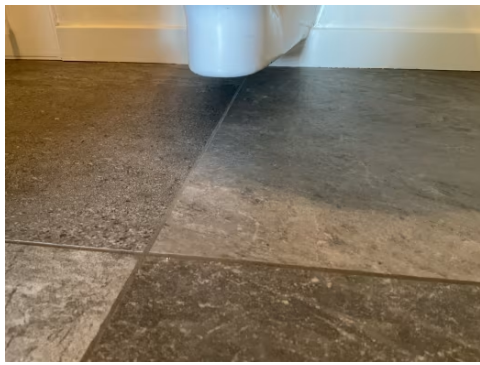
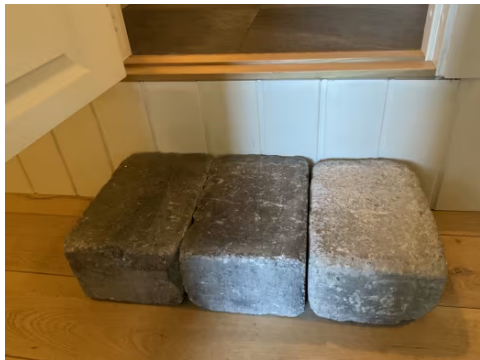
6.16 Toalettrom

Det er ikke etablert noen drengåpning for synliggjøring av lekkasje fra innebygd systerne.

Det anbefales å etablere tilluft ved døren.

Det anbefales å lage lekkasjeåpning under toalettet.

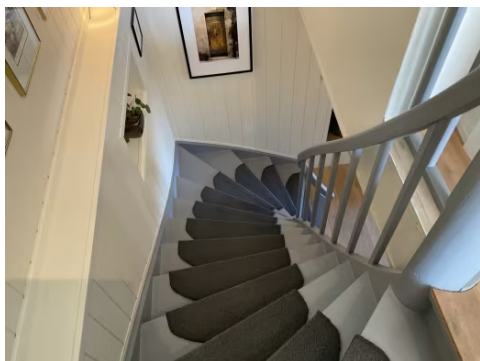
6.17 Trapp

TG 2 pga: Trappen mangler håndløper langs veggen som er et krav iht dagens forskrift.

Åpninger i rekkverket er over 10 cm. Dette utgjør en risiko for små barn og dyr.

Det anbefales å redusere avstanden mellom rekkverksspiler slik at åpningen ikke overstiger 10cm.

Håndløper på veggen for bedre sikkerhet anbefales etablert.

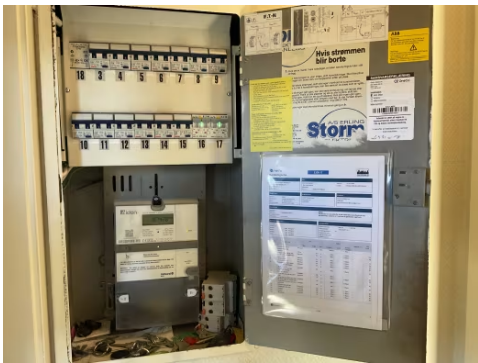
6.20 Elektrisk

Det er kursfortegnelse i sikringsskapet. Det er ikke sjekket om kursene er i samsvar med kursfortegnelsen.

Boligen har et elanlegg delvis uten dokumentasjon. Det bør gjennomføres en utvidet el-kontroll av en kvalifisert elektrofaglig person, og nødvendige tiltak vurderes deretter.

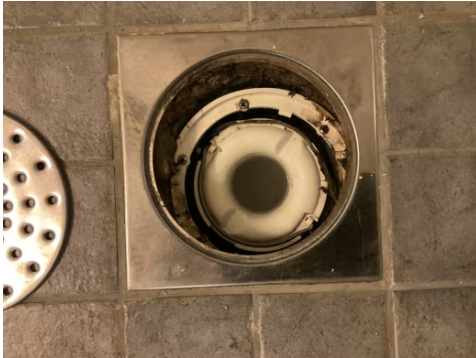
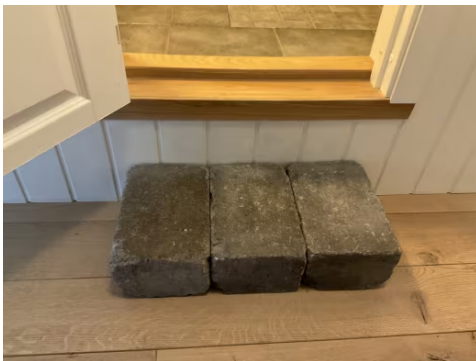
6.23 Våtrom: Bad

Er det påvist tegn på utettheter f.eks. rundt rørføringer eller andre overganger?	Nei
Er det påvist feil utførelse, feil materialvalg, eller skader i tettesjikt med fare for fuktskade?	Nei
Har membran/tettesjikt nådd en alder som gir økt risiko for skader eller følgeskader?	Ja
Oppsummering av membran, tettesjikt og sluk	TG-2
TG 2 pga: Tettesjikt har nådd en alder som gjør tettheten usikker i tiden som kommer.

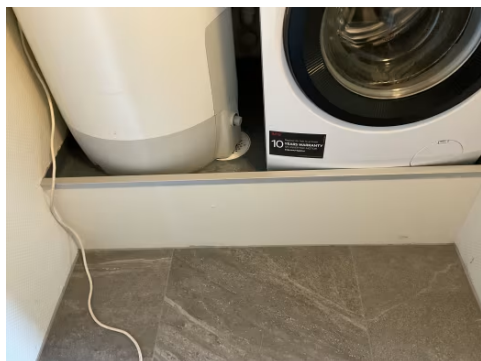
Tettesjikt har nådd en alder som gjør tettheten usikker i tiden som kommer.

Rommet har kun naturlig avtrekk og vil kun være effektivt ved vind og større temperaturforskjeller inne og ute. Tilstandsgrad 2 er satt selv om løsningen tilfredsstiller forskriften ved byggeåret.

Det anbefales å etablere mekanisk avtrekk.
