Tilstandsrapport

Enebolig

Dalhaugveien 6, 1940 BJØRKELANGEN

Befaringsdato: 23.07.2024

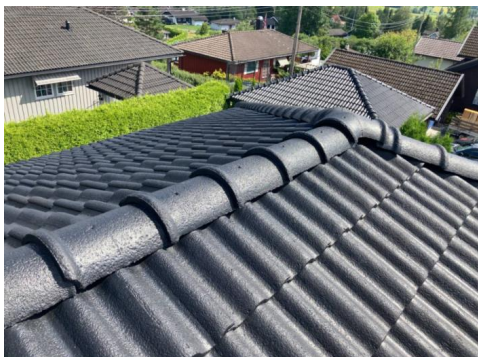
- Mer enn halvparten av forventet brukstid er passert på undertak. Normal forventet brukstid på betongtakstein og undertak er ca. 50 år. Ved behandling av takstein kan brukstiden på stein bli forlenget. Det er skader på undertak.

Behandlet takstein.

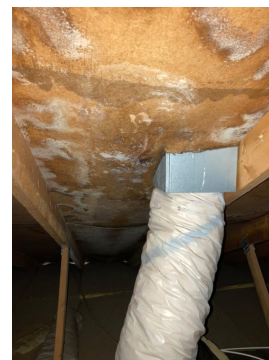
- Det er påvist avvik rundt gjennomføringer i takflaten.
- Det er registrert skader i undertak.

Det er fuktskader på undertak ved gjennomføring pipe og over avtrekksmotor.

Årsaken til fuktskader må undersøkes nærmere, etter det som kan observeres er det fuktskader grunnet kondens, som kan komme av at varm luft kommer opp på kaldt loft ved f.eks gjennomføringer eller fra avtrekkskanaler.

Undertaket har fuktskader.

- Påviste skader må utbedres.

Skadede plater må skiftes.

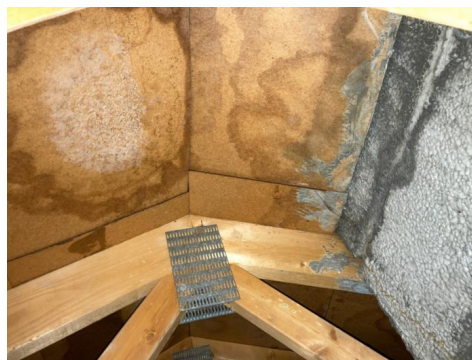
Fuktmerker ved gjennomføring av pipe.

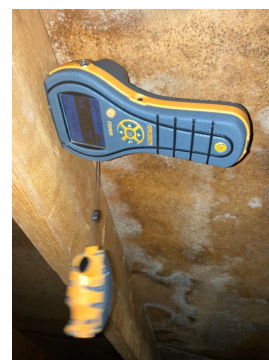
Ved fuktmåling i takverk, ble det ikke avdekket unormal fukt på befaringstidspunktet.

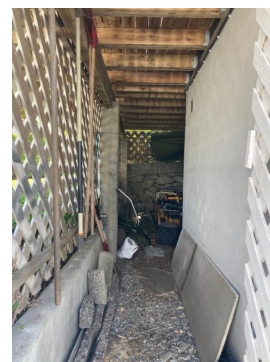
Utvendig bod med delvis åpent tak og vegger.

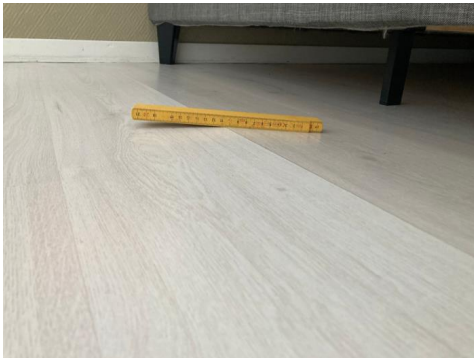
Laminatgulv har reiste skjøter.

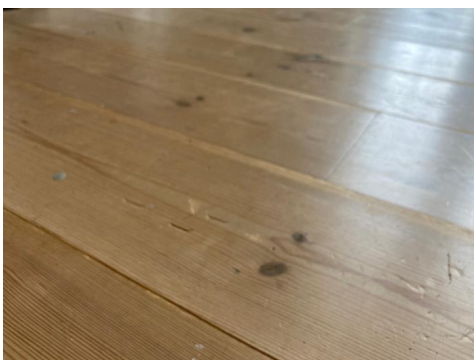
Tregulv fungerer med dagens tilstand.

Tregulv har slitasje og merker.

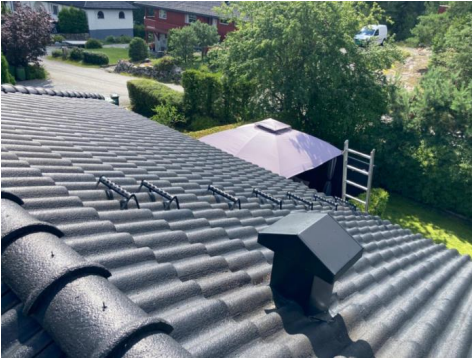
Stigetrinn er ikke tilkoblet.

Det bør monteres sammenkoblede stigetrinn helt opp til pipe.

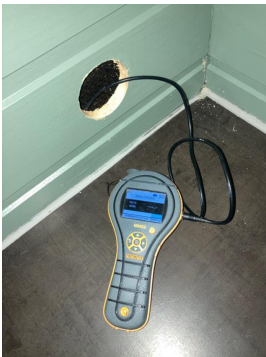
Det er utført fuktsøk på utsatte steder og foretatt hulltaking i utforet yttervegg under trapp, fuktmåling i trevirke viste ca. 8 %, som er normalt.

Fuktmåling uten avvik.

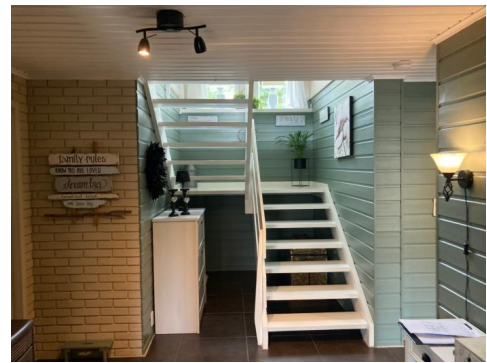
Trapp.

Krav om håndløpere på hver side i trapp kom fra Byggeforskrifter av 1969 og er også gjeldene i dag for hindre fall og ulykker i trapper.

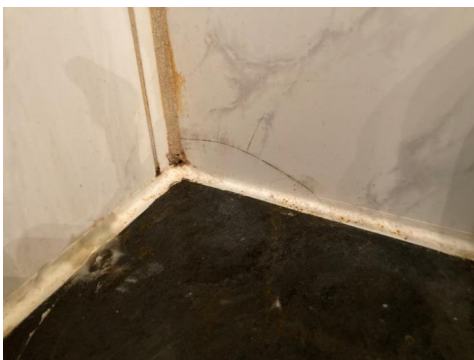
- Det er påvist sprekker i fliser.
- Det er påvist avvik i fuger.

Det er sprekke i veggflis i dusjsone.

Sprekk i veggflis og ikke fleksibel fugemasse i dusjsone.

Våtrommet fungerer med disse avvikene, men det anbefales at fuger utbedres.

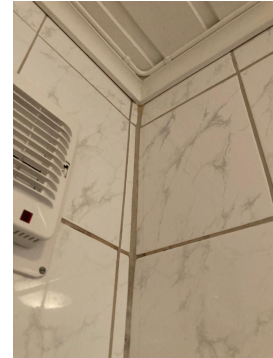
Ikke fagmessig utførelse med bl.a. varierende bredde på fuger.

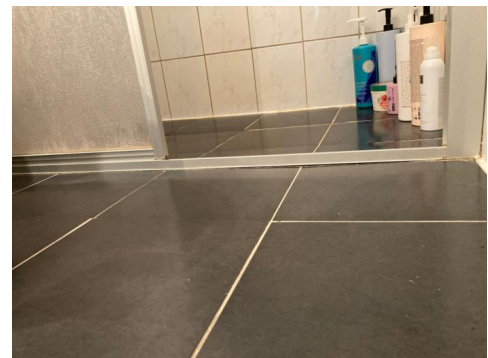
Eventuelt lekkasjevann vil bli stående utenfor dusjsone grunnet tett bunnskinne til dusjdør.

Tett bunnskinne hindrer eventuelt lekkasjevann å renne til sluk.

Våtrommet vil fungere med dagens tilstand, iom flislagt terskel er høyere enn bunnskinne til dusjdør, det anbefales likevel at eventuelt lekkasjevann blir ledet fritt til sluk.

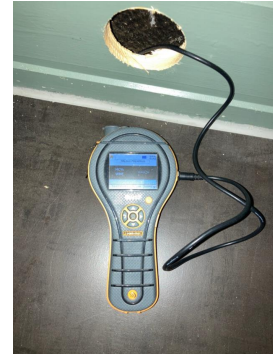
Hulltaking er foretatt i utforet murvegg under trapp mot dusjsone. Fuktmåling i trevirke viste ca. 8 %, som er normalt.

Fuktmåling uten avvik.

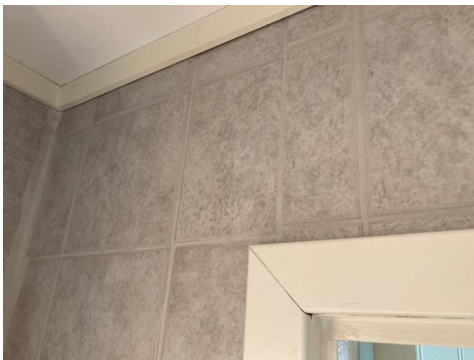
Det er ikke benyttet fleksibel fugemasse i hjørner, med den følge at det er sprekker og løs fug.

Det er sprekker i fuger og flislegging er ikke faglig utført.

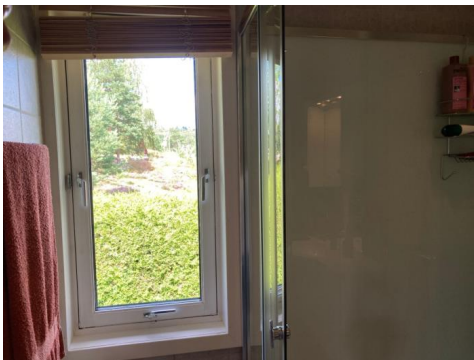
- Det er vindu/dør med ikke fuktbestandige materialer i våtsonen (ved vask, dusj, badekar, osv.), løsningen eller byggematerialet er uegnet
- Det er påvist avvik i fuger.

Dører eller vinduer som er plassert i våtsoner, må være beskyttet mot fukt for at de ikke skal ta skade.

Vindu i våtzone til dusj.

Så lenge det opprettholdes dusjing i kabinett og vindu blir godt vedlikeholdt er det ikke behov for tiltak.

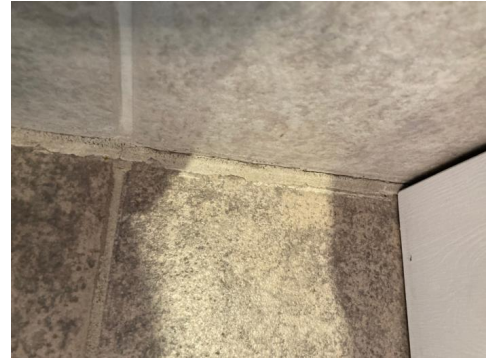
Det er ikke benyttet fleksibel fugemasse i overgang gulv/vegg, med den følge at det er sprekker og løs fug.

Sprekk i fuger overgang gulv/vegg.

Fuger bør utbedres.

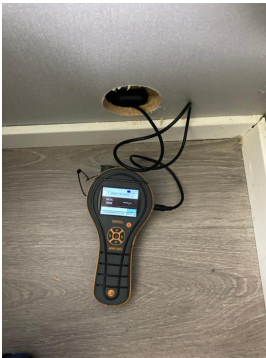
Hulltaking er foretatt i soverom mot dusjsone.
Fuktmåling i trevirke viste under 7,8 %, som er normalt.

Fuktmåling uten avvik.
Ved målinger under 7,8 % vil displayet ikke vise resultat.

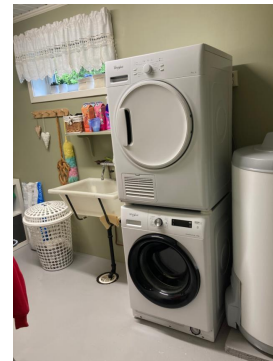
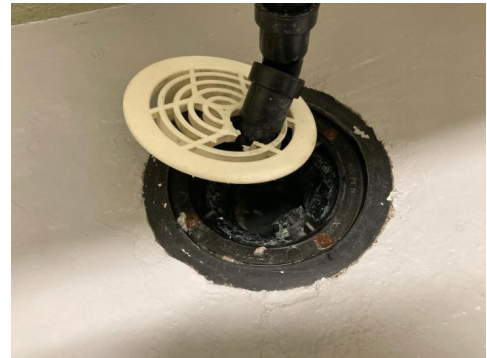
Vaskerom underetasje.

Sluk på vaskerom.

Våtrommet fungerer med dagens tilstand med begrenset vannbruk, men kan være utsatt ved lekkasjer, det anbefales renovering til våtromsstandard.

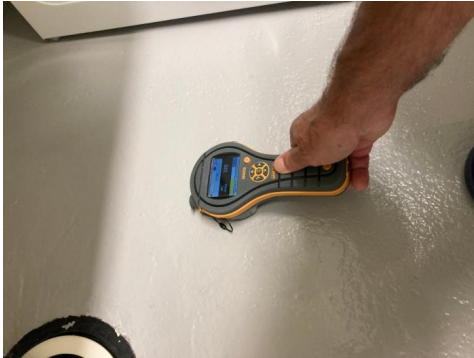
Ved fuktsøk ble det ikke avdekket unormale verdier.

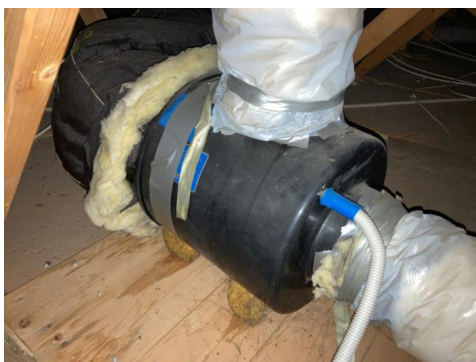
Det er fuktskader på undertak over der motor og kanaler er plassert på møneloft og dette kan ha sammenheng med varmluft fra kanaler.

Avtrekksmotor på møneloft.

Motor og kanaler må gjennomgås på møneloft for å avdekke eventuelle luftlekkasjer.
