Dalhaugveien 6, 1940 BJØRKELANGEN

Lys, pen og innholdsrik enebolig i barnevennlig område. Skjermet tomt, solrike uteplasser, utsikt og dobbelgarasje

Befaringsdato: 23.07.2024 Rapportdato: 26.08.2024 Oppdragsnr.: 13998-1348 Referansenummer: UR1475

Tilstandsrapport

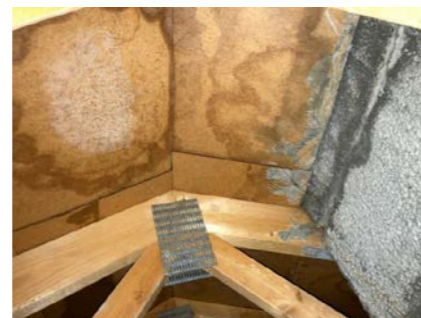
Undertaket har fuktskader.

Fuktmerker ved gjennomføring av pipe.

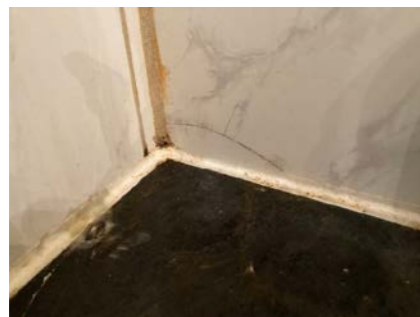
Sprekk i veggflis og ikke fleksibel fugemasse i dusjsone.

Våtrommet fungerer med disse avvikene, men det anbefales at fuger utbedres.

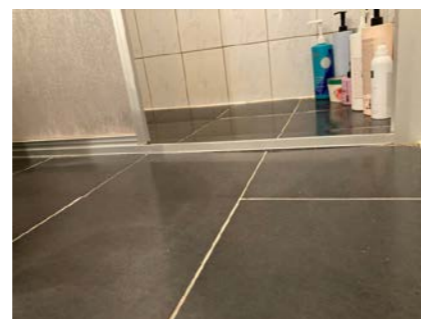
Våtrom > Underetasje > Bad > Overflater Gulv:
Det er avvik: Det er flatt med noe motfall utenfor dusjsone. Eventuelt lekkasjevann vil bli stående utenfor dusjsone grunnet tett bunnskinne til dusjdør. Der er sprang (høydeforskjeller) på gulvfliser og preg av ikke faglig utførelse.

Tett bunnskinne hindrer eventuelt lekkasjevann å renne til sluk.

Våtrommet vil fungere med dagens tilstand, iom flislagt terskel er høyere enn bunnskinne til dusjdør, det anbefales likevel at eventuelt lekkasjevann blir ledet fritt til sluk.

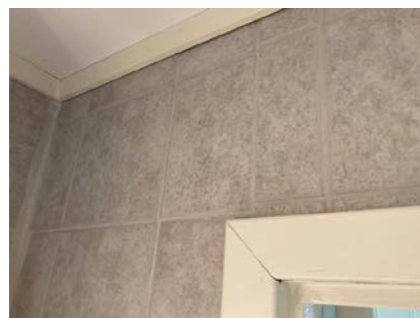
Det er sprekker i fuger og flislegging er ikke faglig utført.

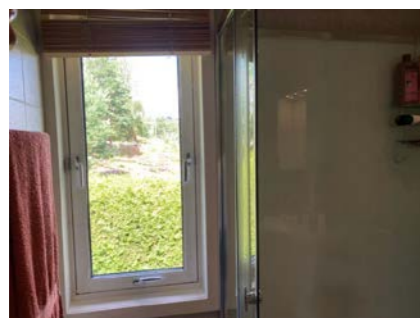
Vindu i våtzone til dusj.

Så lenge det opprettholdes dusjing i kabinett og vindu blir godt vedlikeholdt er det ikke behov for tiltak.

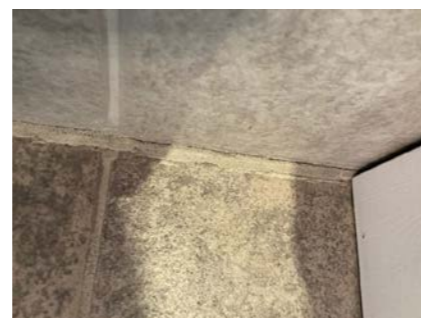
Våtrom > 1.Etasje > Bad > Overflater Gulv:
Det er påvist avvik i fuger. Det er ikke benyttet fleksibel fugemasse i overgang gulv/vegg, med den følge at det er sprekker og løs fug.

Sprekk i fuger overgang gulv/vegg.

Fuger bør utbedres.
