Dalhaugveien 6, 1940 BJØRKELANGEN

**Lys, pen og innholdsrik enebolig i barnevennlig område. Skjermet tomt, solrike uteplasser, utsikt og dobbelgarasje**

Befaringsdato: 23.07.2024 Rapportdato: 26.08.2024 Oppdragsnr.: 13998-1348 Referansenummer: UR1475

## Tilstandsrapport

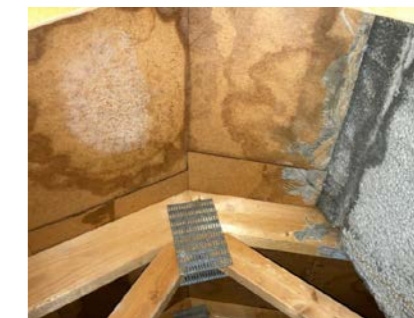
Undertaket har fuktskader.

Fuktmerker ved gjennomføring av pipe.

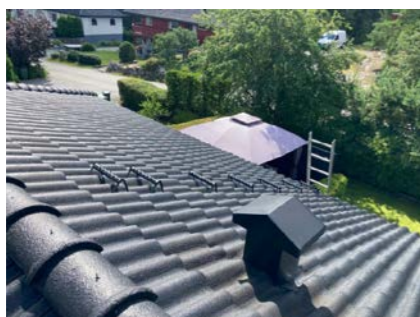
Det er avvik: Stigetrinn er ikke sammenkoblet og det er ikke trinn helt opp til pipe.

Stigetrinn er ikke tilkoblet.

Det bør monteres sammenkoblede stigetrinn helt opp til pipe.

**Kostnadsestimat: Under 10 000**

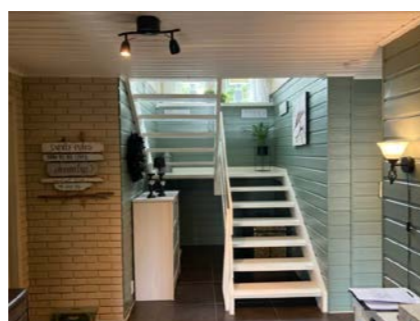
Krav om håndløpere på hver side i trapp kom fra Byggeforskrifter av 1969 og er også gjeldene i dag for hindre fall og ulykker i trapper.

Trapp.

**Kostnadsestimat: Under 10 000**

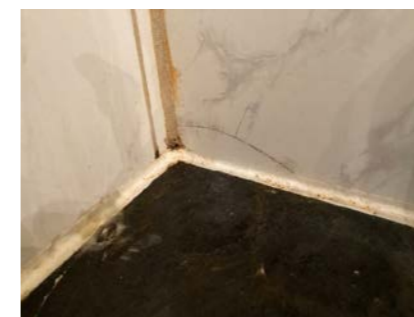
Sprekk i veggflis og ikke fleksibel fugemasse i dusjsone.

Våtrommet fungerer med disse avvikene, men det anbefales at fuger utbedres.

**Kostnadsestimat: Ingen umiddelbar kostnad**

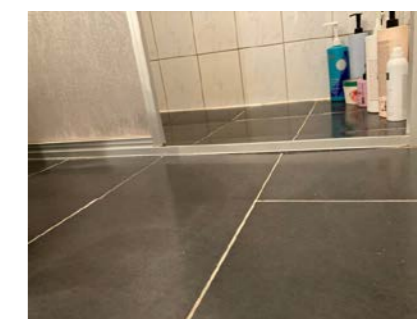
Det er avvik: Det er flatt med noe motfall utenfor dusjsone. Eventuelt lekkasjevann vil bli stående utenfor dusjsone grunnet tett bunnskinne til dusjdør. Der er sprang (høydeforskjeller) på gulvfliser og preg av ikke faglig utførelse.

Tett bunnskinne hindrer eventuelt lekkasjevann å renne til sluk.

Våtrommet vil fungere med dagens tilstand, iom flislagt terskel er høyere enn bunnskinne til dusjdør, det anbefales likevel at eventuelt lekkasjevann blir ledet fritt til sluk.

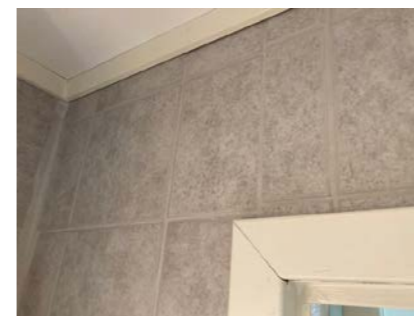
Det er sprekker i fuger og flislegging er ikke faglig utført.

Så lenge det opprettholdes dusjing i kabinett og vindu blir godt vedlikeholdt er det ikke behov for tiltak.

**Kostnadsestimat: Ingen umiddelbar kostnad**

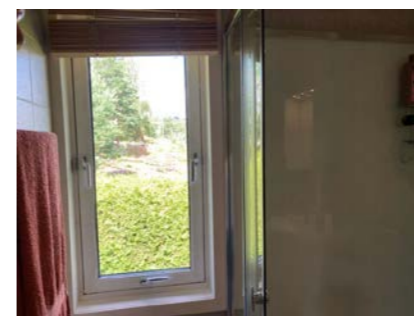
Vindu i våtzone til dusj.

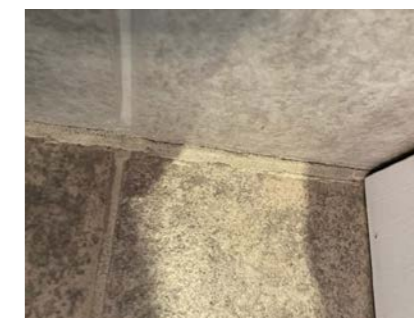
Det er påvist avvik i fuger. Det er ikke benyttet fleksibel fugemasse i overgang gulv/vegg, med den følge at det er sprekker og løs fug.

Sprekk i fuger overgang gulv/vegg.

Fuger bør utbedres.

**Kostnadsestimat: Under 10 000**

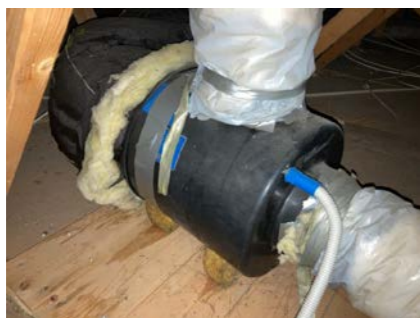
Det er avvik: Det er fuktskader på undertak over der motor og kanaler er plassert på møneloft og dette kan ha sammenheng med varmluft fra kanaler.

Avtrekksmotor på møneloft.

Punktet ses i sammenheng med "Takkonstruksjon/Loft" og kostnadsestimat er lagt inn der.

**Kostnadsestimat: Ingen umiddelbar kostnad**
