# Tilstandsrapport

Enebolig

Skagetjernvegen 56, 5258  
BLOMSTERDALEN

Rapportdato: 15.09.2025

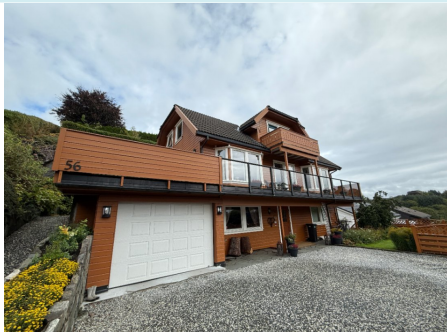
- Det mangler snøfangere på hele eller deler av taket, men det var ikke krav om dette på byggemeldingstidspunktet.
- Mer enn halvparten av forventet brukstid er passert på renner/nedløp/beslag.
- Iht. standarden (NS3600) gis det TG2 når det ikke er snøfangere på hele taket, selv om dette ikke var et krav ved byggemeldingstidspunktet. Løsningen vurderes mot dagens krav (TEK17).
- Mangelfull bortledning av vann fra taknedløp ved grunnmur.

- Det er ikke krav om utbedring av snøfangere opp til dagens krav.
- Overvåk tilstanden jevnlig. For å få tilstandsgrad 0 eller 1 må beslag/renner/nedløp skiftes ut, men tidspunktet for når dette er nødvendig er vanskelig å si noe om.
- Det bør gjøres tiltak for å lede takvann vekk fra bygningen.

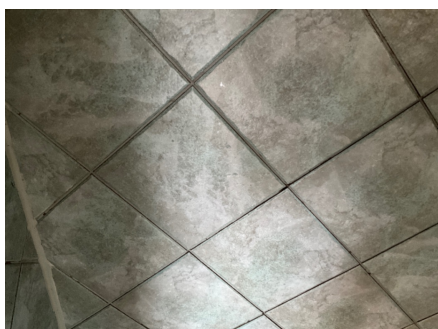
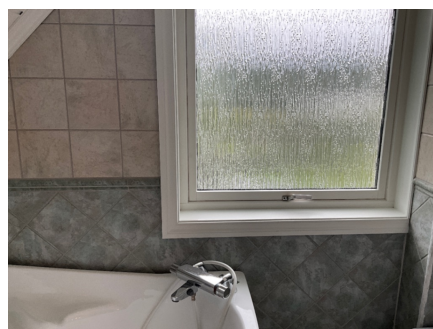
### TG 2 Overflater Gulv

- Det er påvist avvik i fallforhold til sluk i forhold til krav i forskrift på byggetidspunktet.
- Begrenset/manglende fall til sluk utenfor dusjsone (til badekar).
- Oppsprukke fuger.

- Andre tiltak:
- Vær oppmerksom ved bruk. For å få TG1 må det etableres tilstrekkelig membranoppkant v/dør.

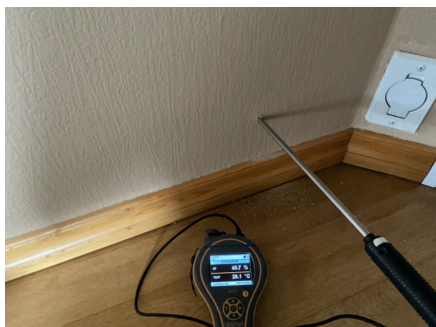
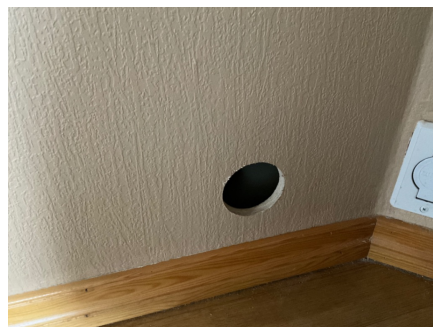
## KJØKKEN

- Det er påvist andre avvik:
- Blære i gulv.

- Andre tiltak:
- Avvik av visuell betydning. For å få TG1 må det gjøres utbedring.
