Tilstandsrapport

Selveierleilighet (i blokk)

Sandslimarka 275, 5254 SANDSLI

Befaringsdato: 19.08.2024

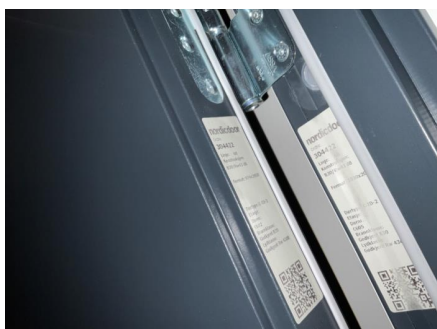
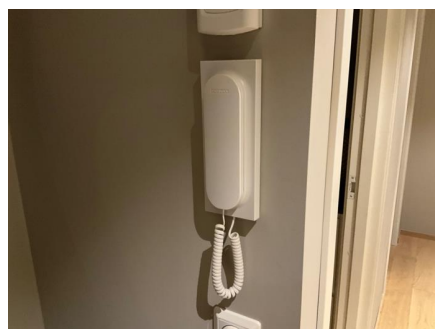
Slett entrédør med brannklasse B-30 og lydklasse 43dB. Kikkeshull og porttelefon.

Skyvedør til balkong med 3-lags isolerglass i fabrikkmalte trekarmer.

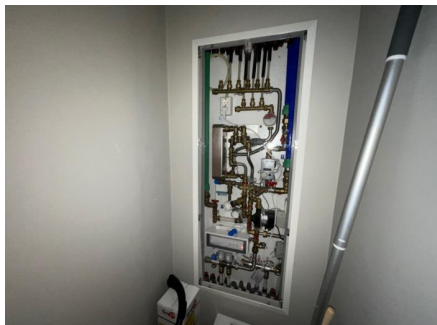
Vannforsyningsrør av PEX-rør (rør-i-rør system).
Fordelerskap/stoppekran er plassert i innvendig bod.

Hovedstamme/felles vannrør er skjult. Vurdering gjelder for vannrør i den aktuelle leiligheten. Felles rør, stigeledninger e.l. er ikke kontrollert.

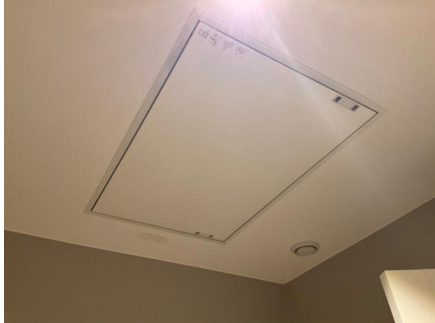
Anlegget er kun enkelt, visuelt kontrollert. Det anbefales å foreta service og filterbytte etter leverandørens anbefalinger.

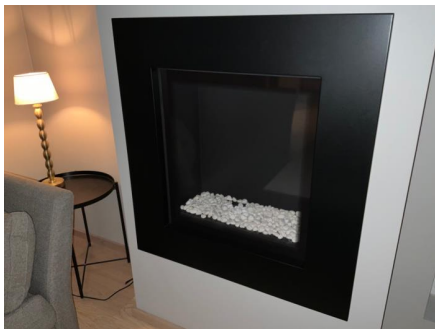
Gasspeis i stue / kjøkken.

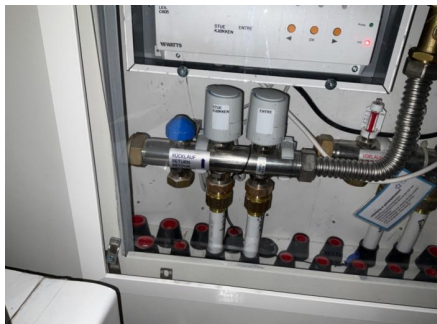
Vannbåren oppvarming med gulvvarme i entré / gang og i stue/kjøkken.

Merk:
Takstmann kjenner ikke til evt. utfordringer med gulvvarmen.

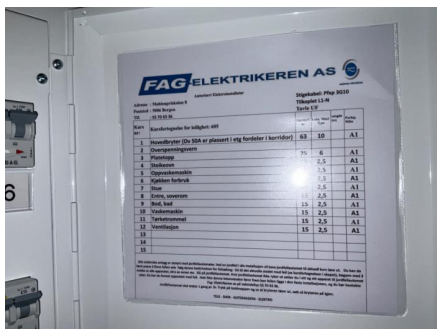
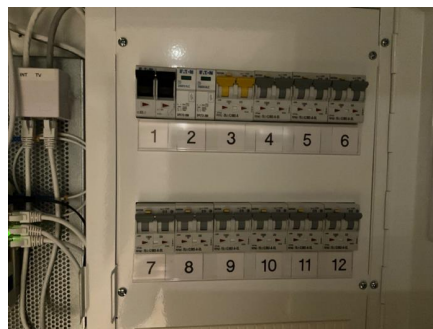
Ut i fra alder og generelle observasjoner av anlegget fremstår det ikke for å ha vært utført arbeider siden byggeår eller at det er behov for utvidet kontroll. Spørsmål til eier er ikke besvart. Oppdraget er utført som nøkkeloppdrag, uten eier tilstede. Dokumentasjon er ikke fremvist eller kontrollert.

Merk at takstmann ikke har elektrofaglig kompetanse. På generelt grunnlag anbefales det utvidet kontroll av el-anlegg ved eierskifte. Ved nærmere ettersyn av autorisert personell kan det forekomme avvik og kostnader til utbedring som ikke vil bli oppdaget ved en forenklet gjennomgang iht. NS3600 (forskrift til ny avhendingslov).
