# Tilstandsrapport

Boligbygg med flere boenheter

Skoratuå 2, 4364 SIREVÅG

Oppdragsnr.: 13152-1205

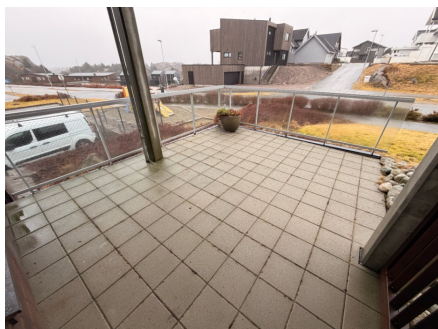
Det er etablert terrasse i betong med steinheller og glassrekverk.  
Normal vær- og bruks slitasje på terrassebord og rekkverk. Noe vedlikehold er påregnelig.

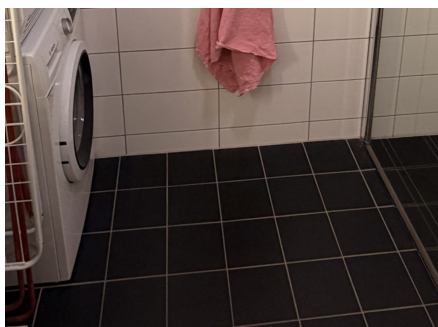
Gulvet er flislagt. Rommet har elektriske varmekabler. Fall mot sluk er målt til 9 mm til nedsenk. Høydeforskjell fra toppen av sluket til toppen av membranen ved dørterskelen er 48 mm.  
Overflater i normal stand iht. alder.

- Det er påvist at noen fliser har bom (hulrom under).

• Selv om bom eller hull lyd ikke alltid er et umiddelbart problem, bør det overvåkes nøye før eventuell utvikling i sprekker i flisfuger e.l. oppstår. Dette må en foreta tiltak for, for å begrense utviklingen.

Ved sprekke eller bom (hulrom) kan forholdet utbedres ved injisering med egnet bindemiddel (for eksempel Bi-imp). Registrert bom i flis gir økt risiko for sprekke / skade ved belastning eller dersom gjenstander faller mot overflaten.

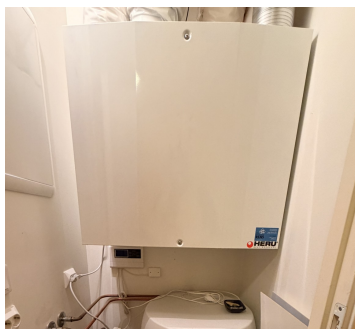
Boligen har balansert ventilasjon. Det er opplyst av eier at det er skiftet reim og motor i aggregat i 2024, samt rens av hele anlegget i 2021.

Anlegget fremstår i normal og fungerende stand uten registrerte avvik ved befaring. Normalt vedlikehold må påregnes, jevnlig filterbyte og service etter behov.

For å sikre et godt innneklima bør anlegg og kanaler rengjøres jevnlig. Filter bør byttes to ganger i året. Ventilasjonsaggregatet bør rengjøres en gang i året, og storrengjøringen av selve ventilasjonsanlegg og kanaler bør ha en intervall på hvert fjerde år.
