# Tilstandsrapport

Boligbygg med flere boenheter

Store Brevik vei 74, 1554 SON

Befaringsdato: 16.07.2025

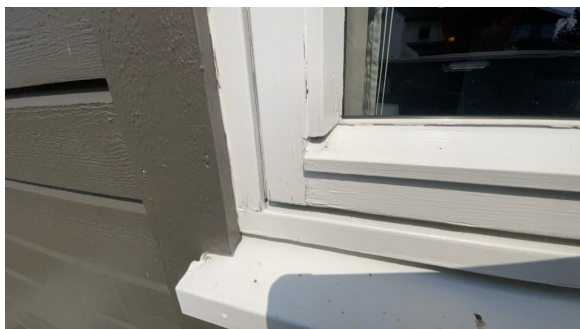
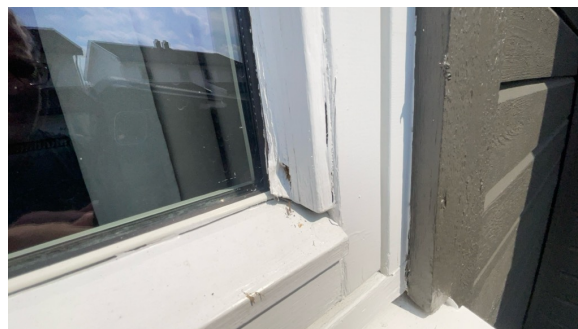
- Karmene i vinduer er slitte og det er sprekker i trevirket.

Vindu soverom har noe råteskader.

Lokal utbedring av vindu, utføre vedlikehold.

Utføre normalt vedlikehold, konsekvens av manglende vedlikehold er forkortet levetid på bygningsdelen.

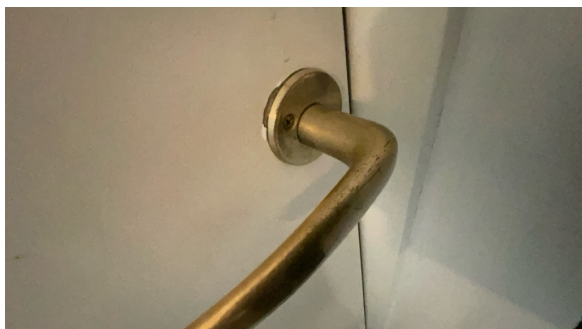
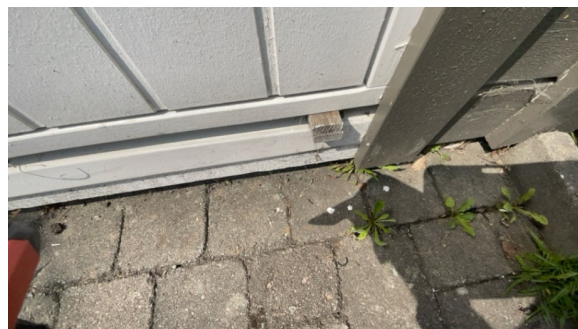
### TG 2 Dører

- Det er påvist avvik rundt innsettingsdetaljer.
- Karmene i dører er værslitte utvendig og det er sprekker i trevirket.
- Det er avvik:

Utføre normalt vedlikehold, konsekvens av manglende vedlikehold er forkortet levetid på bygningsdelen.  
Montere beslag under dør, fare for fukt inn i konstruksjonen.

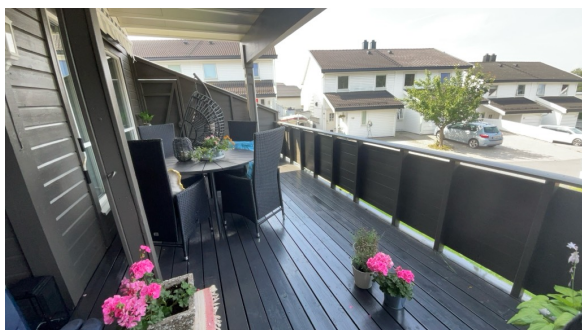
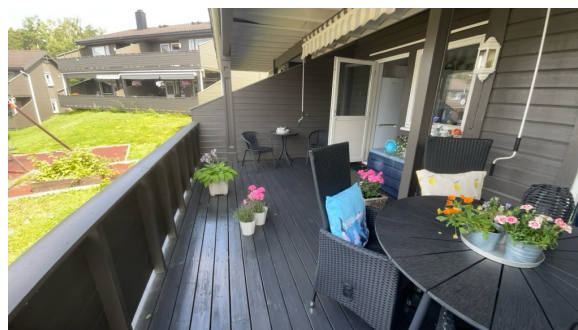
## **Balkonger, terrasser og rom under balkonger**

- Det er ikke krav om utbedring av rekkverkshøyde opp til dagens forskriftskrav.

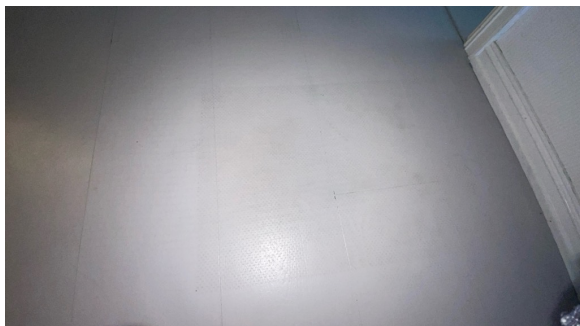
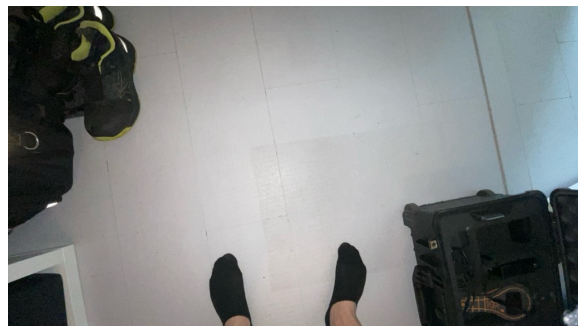
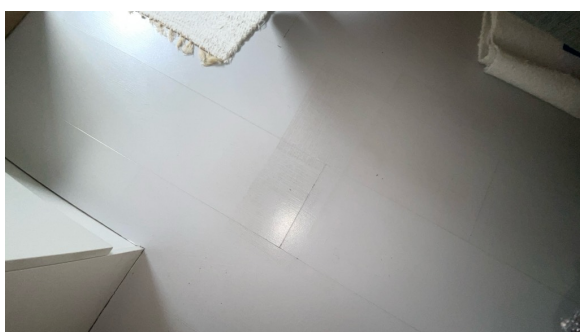
## **Overflater**

- Det er avvik:

Overflatebehandle gulv eller utskiftning av overflater.

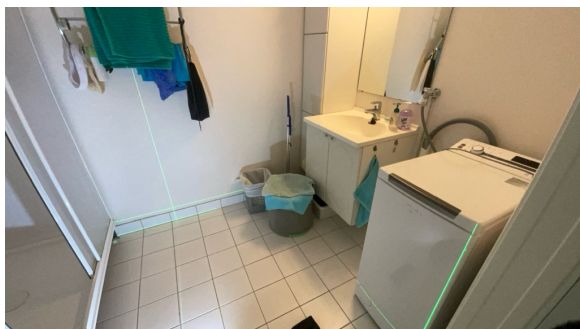
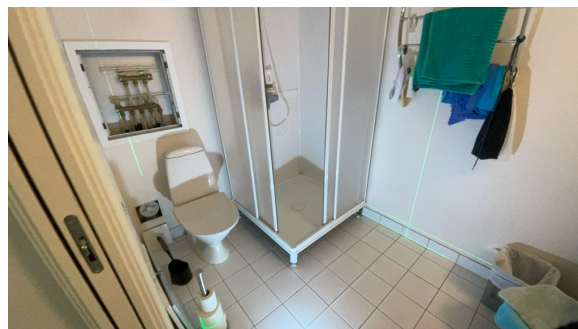
### TG 2 Overflater vegger og himling

- Det er avvik:

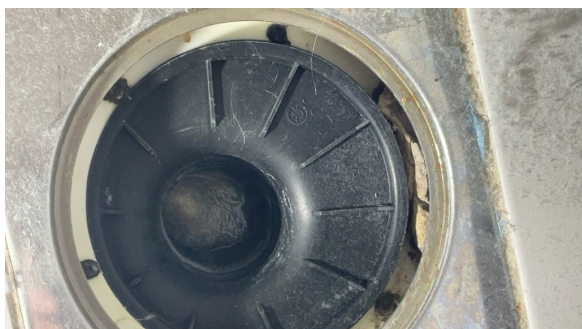
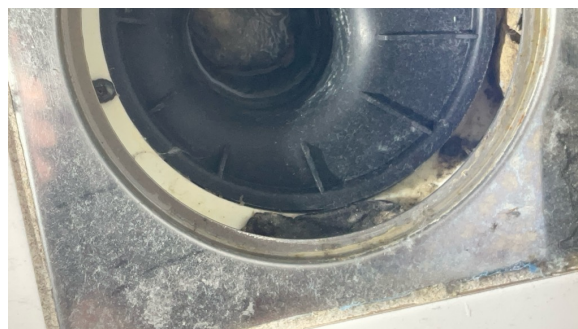
- Det er påvist at høydeforskjell fra topp slukrist til gulv/synlig topp membran ved dørterskel er mindre enn 25 mm.
- Det er påvist at noen fliser har bom (hulrom under).
- Det er påvist avvik i fallforhold til sluk i forhold til krav i forskrift på byggetidspunktet.

Vurdering av bom på fliser. Generelt er det slik at normen om når bom på flis ansees som en reklamasjon er når flisen har bom mer en 60% og det ikke forekommer sprekker og riss i fuger. NS3600 vurderer dette ulikt. NS3600 1.2 oppgir bom som et symptom på "svikt i vedheft og dette gis TG 2. NS3600 gir ingen beskrivelser av omfang av symptomet. Vurderingen er derfor basert på funn av bom i min. 1. flis uavhengig av omfang.

- Selv om bom eller hullid ikke alltid er et umiddelbart problem, bør det overvåkes nøye før eventuell utvikling i sprekker i flisfuger e.l. oppstår. Dette må en foreta tiltak for, for å begrense utviklingen.
  - Det må foretas utbedring av fallforhold.
  - Et bad med manglende/reduert fall til sluk blir mindre funksjonelt og sikkert for brukeren. Dette kan medføre stående vann på gulvet, vann som ikke ledes effektivt til sluket, økt risiko for at vann renner ut av rommet og redusert sklisikkerhet på gulvet.
- Manglende høyde mellom sluk og tettesjikt ved dør gir en risiko for vannlekkasje ut av rommet i en lekkasjesituasjon.

Alder indikerer at normal forventet brukstid er passert, lekkasje med påfølgende skader kan plutselig oppstå. Det må forventes at påkostninger/utskiftninger skal utføres innen kort tid, men det er vanskelig å mene noe om når dette blir påkrevet. Risikoen med å utsette denne type oppgradering er at andre deler av bygningsmassen vil kunne bli påført unødvendige skader som følge av en følgeskade i utett baderom.

Lokale utbedringer med bom på fliser, i forbindelse med et slikt arbeid kan det avdekkes skjulte mangler som sprekker i konstruksjonen eller man kan utføre arbeid som skader membran/tettesjikt.

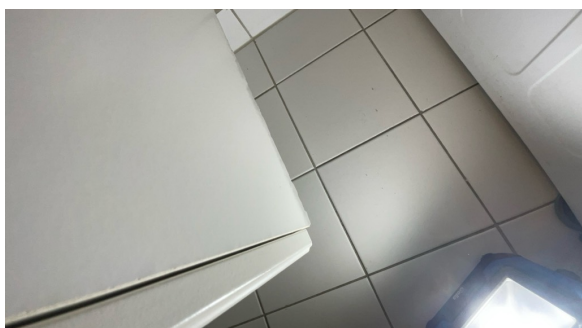
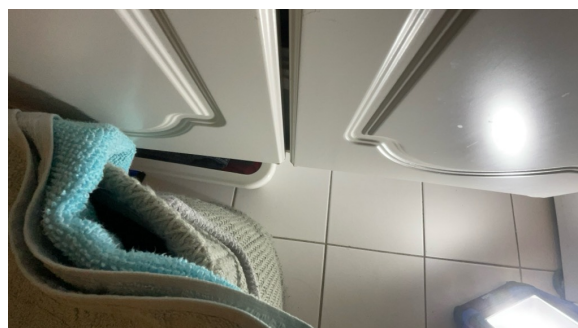
## TG 2 Sanitærutstyr og innredning

- Det er påvist skader på innredning.

- Dersom avvik ikke utbedres er det fare for videre skadeutvikling.

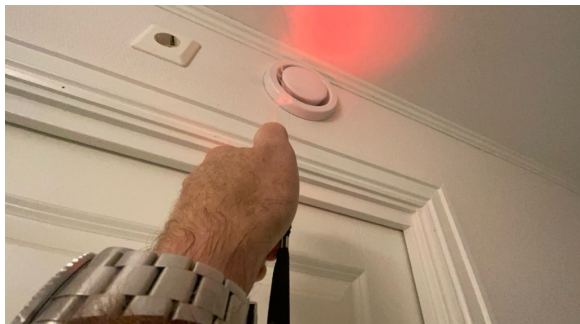
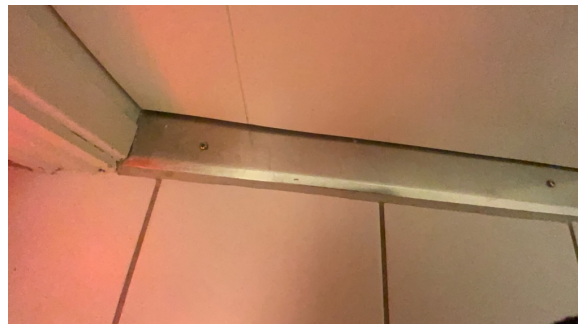
## TG 2 Ventilasjon

- Over tid kan manglende tilluftsventilering resultere i mugg- og soppdannelse, spesielt på steder som ikke får god nok luftgjennomstrømning.

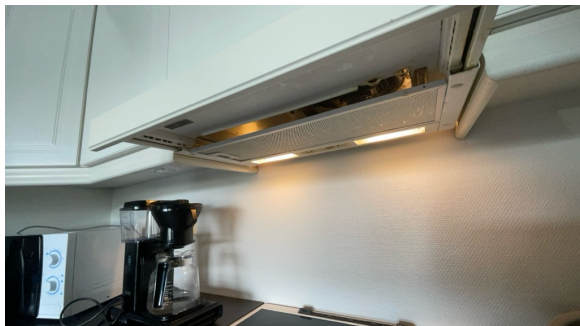
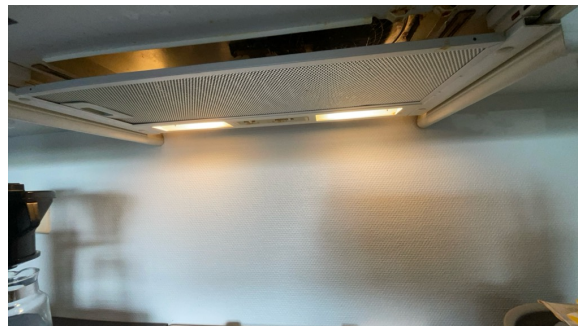
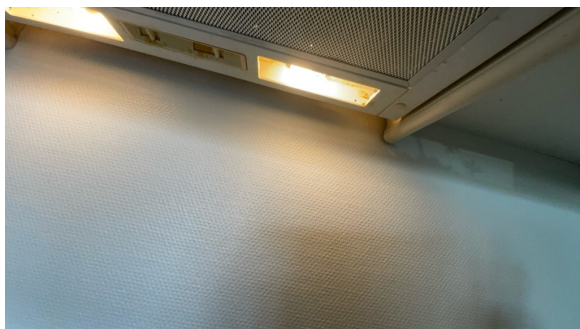
## KJØKKEN

- Det er avvik:

Montere nye filter og deksler lampe om dette er mulig å fremskaffe. Alternativt bør hele avtrekksviften byttes ut med ny. Manglende filter og deksler vil gi økt ansamling med fett i motor og el-komponenter som igjen vil gi fare for brann på sikt.
