# Tilstandsrapport

Enebolig

Kirkeng 31, 1860 TRØGSTAD

Befaringsdato: 27.05.2025

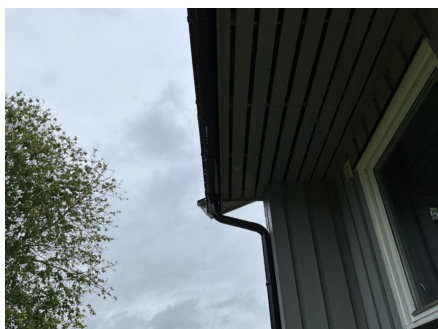
- Takrenner har punktvis lekkasjer.

- Lokal utbedring må utføres.

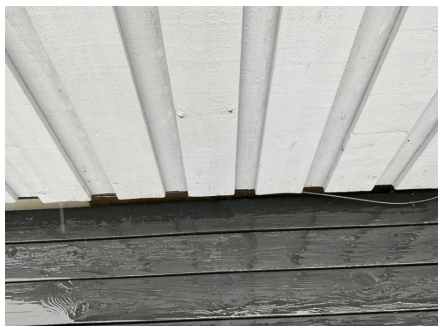
### TG 2 Veggkonstruksjon

- Ikke tilstrekkelig med lufting mellom kledning og yttervegg. God lufting er viktig og skal drenere ned og lede ut vann som trenger gjennom regnskjermen, slippe ut eventuell fuktighet fra indre deler av veggen samt gi mulighet for at fuktighet kan tørke ut fra baksiden av regnskjermen.

- Kledningen viser værslitasje og tørkesprekker. Uten vedlikehold/utbedring kan det oppstå skader og redusert levetid på treverket.

- Det må foretas tiltak for å lukke avviket.

- Vedrørende lufting, kan konstruksjonen fungere med dette avviket, det må dog gjøres utbedringer om avviket skal lukkes. Det vil imidlertid sjelden være økonomisk rasjonelt som et enkeltstående tiltak. Ved bytting av kledning, bør konstruksjon/lufting bygges opp riktig.

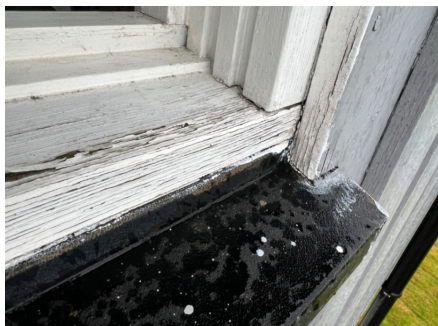
- Det er påvist tegn på innvendig kondensering av enkelte vindusglass.
- Karmene i vinduer er slitte og det er sprekker i trevirket.

- Vinduets karmen har stedvis synlige sprekker som kan svekke funksjon og tetthet over tid, forårsaket av aldring og dagslys.

- Det er observert tegn på innvendig kondensering på enkelte vindusglass. Dette indikerer at det kan være redusert isolasjonsevne i glassene eller utilstrekkelig ventilasjon i rommet som fører til oppsamling av fuktighet på innsiden av vinduene.

- Slitte vinduskarmen med sprekker bør repareres/vedlikeholdes eller skiftes ut for å sikre tetthet og forhindre fuktskader. Uten tiltak kan skadene forverres og svekke vinduets funksjon.

- Forbedre ventilasjonen eller vurder utskifting av gamle vinduer for å redusere kondens. Uten tiltak kan fukt føre til skader på karmene, mugg og svekket innneklima.

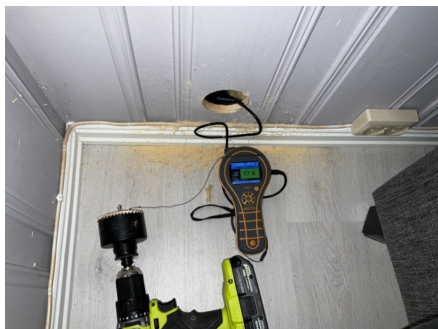
Gulvet er av betong. Veggene har panel og betong/mur. Hulltaking er foretatt, og det er påvist avvik i konstruksjonen. Hulltaking er foretatt i stue.

Fuktkvotemåling (vekt%) i konstruksjonen ble målt til 17.

- Det er gjennom hulltaking påvist høyt fuktnivå inne i trekonstruksjonen i hulltakingen, men ikke påvist fuktskader i dette området. Høy luftfuktighet kan over tid føre til muggvekst eller sverting av materialer. Samtidig kan materialer og konstruksjoner bli ødelagt.

- Det er påvist indikasjoner på noe fuktgjennomtrenging inn i kjellermur.

- Det ble etter hulltaking, påvist og målt ca. 17 vektprosent i vegg. Treverk skal ha fuktnnhold lavere enn 15 vektprosent. I treverk med fuktighet over 17 vektprosent, øker faren for råte og muggsoppvekst.

- Takstmannen gjorde fuktsøk direkte på grunnmursvegger ved hjelp av ett Protimeter, påvist noe unormale verdier direkte på murvegger.

- Det påviste fuktnivå gir grunn til å overvåke konstruksjonen jevnlig for å se utvikling over tid, og eventuelt foreta tiltak for å unngå fuktskader.

- Det er ikke behov for tiltak, slik tilstanden er pr. i dag. Det er dog anbefalt å overvåke konstruksjonen jevnlig for å se eventuell utvikling over tid. Gitt alderen på dreneringen, anbefales det at murveggene ikke kles inn, men heller får god luftsirkulasjon for å redusere risikoen for fuktskader.

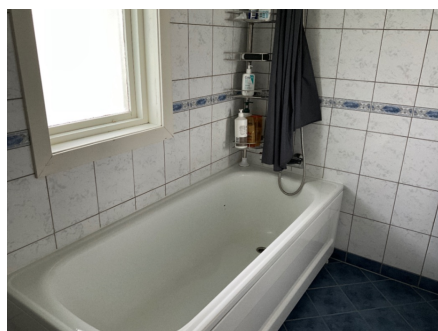
- Ingen synlig tettesjikt i rommet. Vinduet har også en plassering som gir høy risiko for fuktskader. En må forvente generell oppgradering av våtrommets tettesjikt/membran for at våtrommet skal tåle en normal bruk etter dagens krav (tett våtsone). En samlet TG 3 for rommet er satt med bakgrunn i alder og manglende tetthet i våtsonen på rommet.

- Badet kan fortsatt brukes med et tett dusjkabinett, men det er ingen garantier for fuktsikkerhet ved lekkasjer. For å lukke avviket må våtrommet renoveres med riktig tettesjikt og utførelse. Uten tiltak er det risiko for lekkasjer og fuktskader som kan påvirke tilstøtende konstruksjoner.

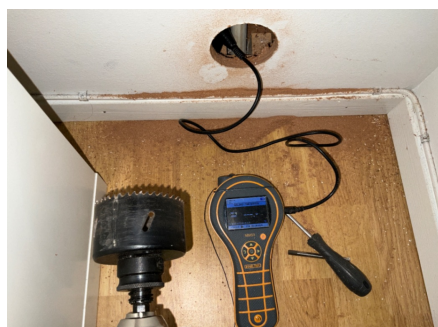
## 1. ETASJE > BAD

Hulltaking er foretatt, uten å påvise unormale forhold. Hulltaking er foretatt i soverom. Fuktkvotemåling (vekt%) i konstruksjonen ble målt til under 6.

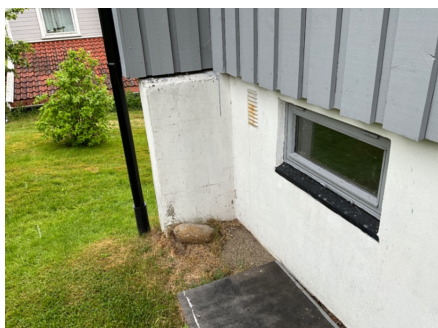
- Påvist riss i mur. Når det oppstår sprekker i puss/mur vil vannbelastningen og faren for frostskafer øke. Skrå sprekker/riss er et symptom på setninger. Horizontal sprekk/riss i grunnmur skyldes sannsynligvis innpressing av kjellervegg. Anbefaler å følge med på videre utvikling.

- Riss bør overvåkes regelmessig for å unngå forverring. Utbedring bør utføres for å forhindre frostskafer og ytterligere sprekkdannelse.
