# Tilstandsrapport

📍 Sofies gate 48 , 0168 OSLO

# gnr. 217, bnr. 313, snr. 21

Befaringsdato: 08.12.2025

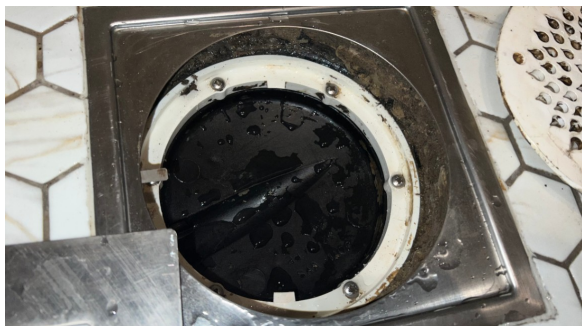
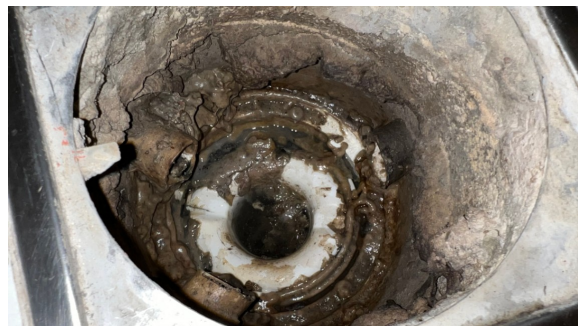
Det registreres enkelte områder med moderat tegn til bomlyd (hulrom) under gulvfliser.  
Ingen riss eller løse fliser i den sammenheng ble observert, og forholdet vurderes som uten betydning for funksjon.

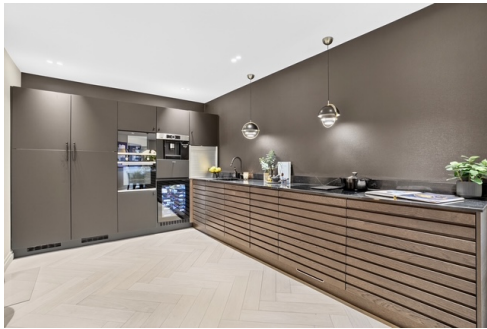
Aquastop/lekkasjevarsler med sensorer og magnetventil er installert.

Det ble rutinemessig søkt etter fukt på typisk fuktutsatte steder med fuktindikator (Protimeter SM) på befaringen og det var ingen indikasjoner på fukt.

Normal forventet bruksslitasje.

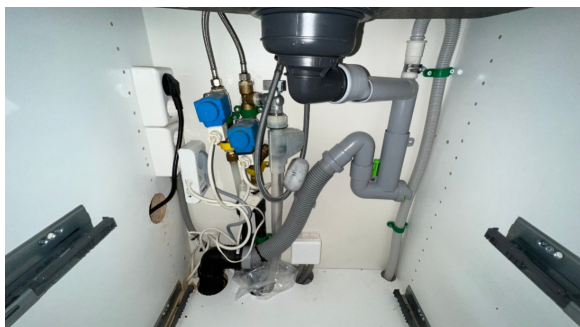
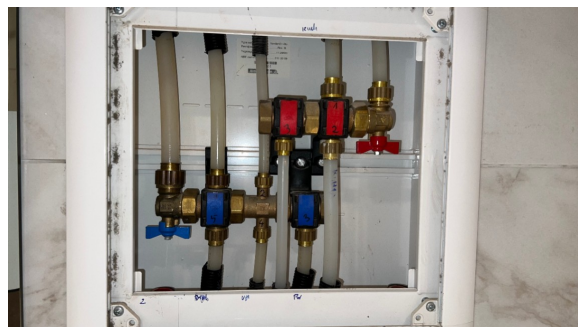
Interne og synlig avløpsrør i plast.
