# Tilstandsrapport

Fritidsbolig

Sjusjøen-Brøttum 2364, 2612 SJUSJØEN

Befaringsdato: 26.08.2025

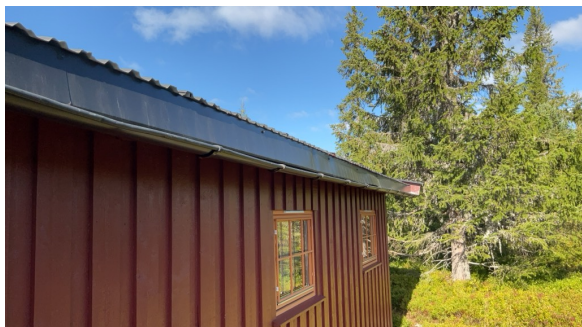
Takrenner har blitt bøyd, sannsynligvis som følge av snøras.

Bygningen må sikres for å hindre at is og snø faller ned på områder der personer og husdyr kan befinne seg. Merk at bæreevne til takkonstruksjon må vurderes før dette startes med tanke på eventuell snølast.

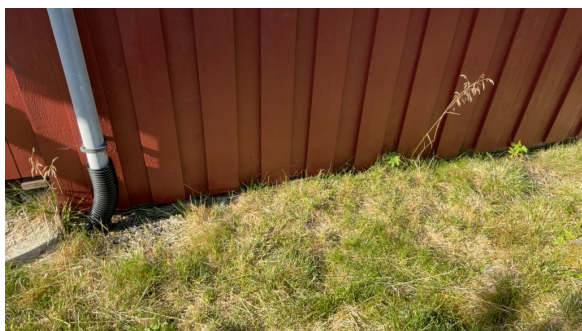
Det er lagt ny kledning utenpå eksisterende kledning. Dette medfører at tilstanden på den underliggende kledningen ikke kan inspiseres, og det foreligger dermed en risiko for skjulte skader som ikke er avdekket ved befaringen.

Lav høyde mellom grunnen og kledning, risiko for skader. Anbefalt høyde mellom terreng og kledning er 30 cm.

Jeg anbefaler ytterligere undersøkelser.

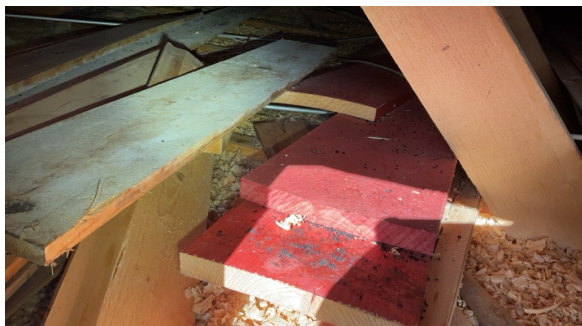
Mus i bygninger kan forårsake strukturelle skader på bygningsdeler, for eksempel gnaging på kabler/rør, isolasjon, tettesjikt etc. Mus kan i enkelte tilfeller overføre sykdom til mennesker.

Det er påvist spor etter mus, omfanget er ukjent.

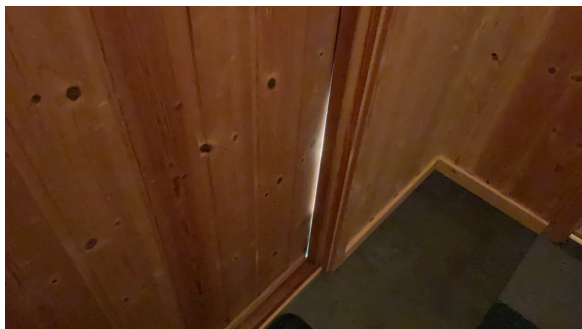
Konsekvensen kan være høyere energitap på bygningen.

Manglende/slitte pakninger.

- Dører må justeres.

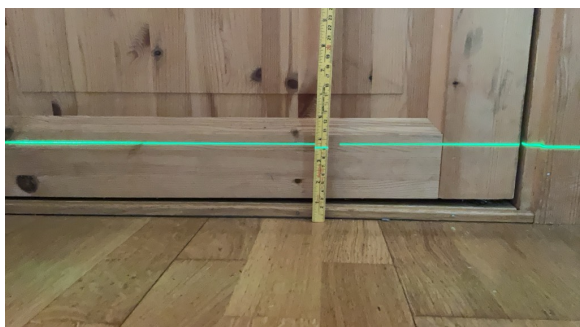
- Målt høydeforskjell på over 30 mm gjennom hele rommet. Tilstandsgrad 3 gis med bakgrunn i standardens krav til godkjente måleavvik.

Avviket ble registrert i stue, det gjøres oppmerksom på at det kun utføres stikkprøver på denne undersøkelsen, i henhold til NS 3600.

Setninger og bevegelser i grunnen kan gi oppsprekking i grunnmur og i andre konstruksjoner i bygningen. Skjevheter i gulv, problemer med dører/vinduer, brudd på ledninger etc. kan også være en konsekvens, dette må hensyntas ved tiltak på bygningen.

Målt skjevhet: 41mm

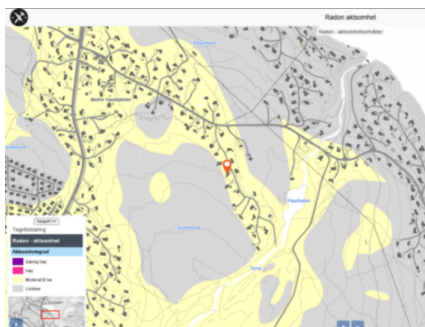
Bygningen ligger i et område som er definert med moderat til lav aktsomhetsgrad i kartet.

- Det bør gjennomføres radonmålinger.

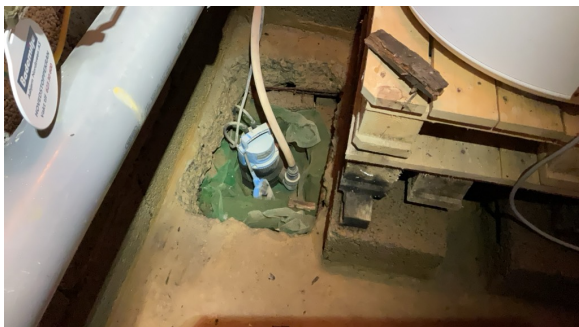
Lensepumpe plassert i kjeller for å pumpe ut vann.

Jeg anbefaler ytterligere undersøkelser av konstruksjonen for å fastslå årsaken til at vann kommer inn i kjeller.

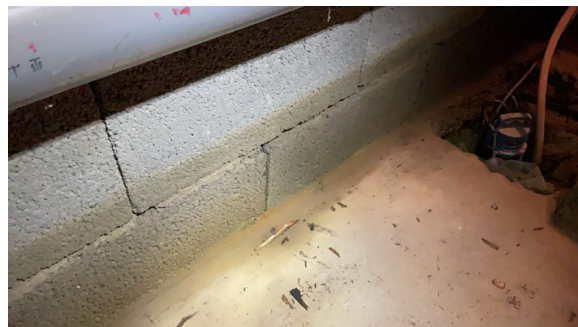
Vannlinje på vegg etter hvor høyt vann har stått.

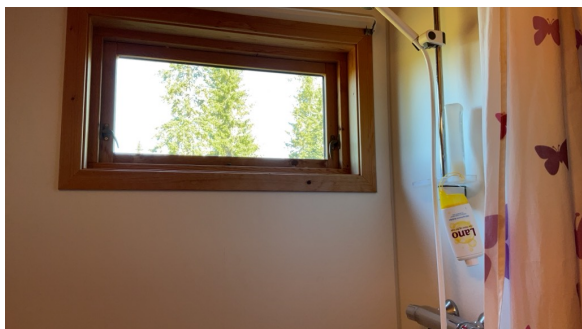
- Det er vindu/dør med ikke fuktbestandige materialer i våtsonen (ved vask, dusj, badekar, osv.), løsningen eller byggematerialet er uegnet.

Synlig treverk på gulv, vegger og tak som blir utsatt for vannsøl, lekkasjevann eller kondens, skal utføres med fuktbestandige overflatematerialer.

Vindu plassert i våtzone.

- Uegnede materialer må fuktbeskyttes/utskiftes.

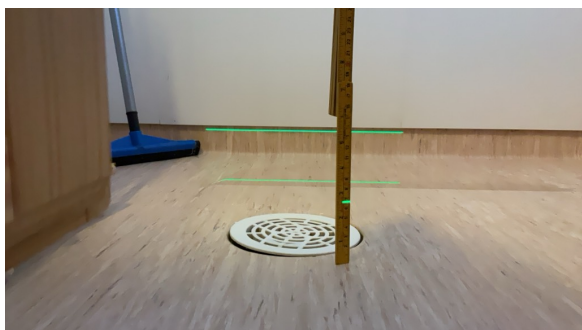
- Det er påvist avvik i fallforhold til sluk i forhold til krav i forskrift på byggetidspunktet.

- Til tross for avviket i fall/høydeforskjell til sluk, vil gulvet fortsatt kunne lede vann mot sluket, men med redusert effektivitet. Dette kan potensielt øke risikoen for vannansamling i enkelte områder av badet.

Målt fall til sluk: 16mm

For å oppnå tilstandsgrad 0 eller 1, må man bygge om gulvet slik at det har riktig fall mot sluket. Dette vil imidlertid sjelden være økonomisk forsvarlig som et enkeltstående tiltak. Ved en eventuell renovering, påse at gulvet bygges med riktig fall mot sluket.

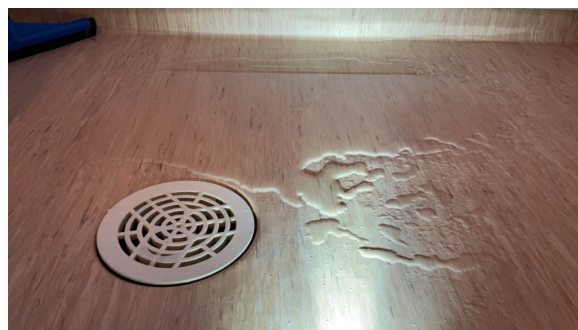
Manglende lokalt fall i dusjsone og vannspeil blir stående og renner ikke til sluk.

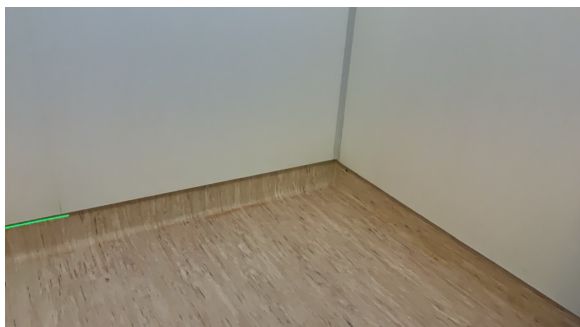
Det er benyttet trepanel i våtsone uten bakenforliggende membran, noe som ofte ses i fritidsboliger. Det er imidlertid viktig å merke seg at denne løsningen ikke tilfredsstiller kravene til fuktsikring i våtsoner i henhold til gjeldende regelverk.

- Eldre sluk av plast er ofte utsatt for lekkasjer og særlig i overganger. Eventuelle lekkasjer kan medføre fuktskader på tiliggende konstruksjoner.
- Membran/tettesjikt må legges.

Våtromsplater mangler fuge/dekkelist i bunn av plate.

For å redusere belastningen på eksisterende våtrom og begrense risikoen for fuktskader, anbefales det å montere dusjkabinett ved videre bruk.

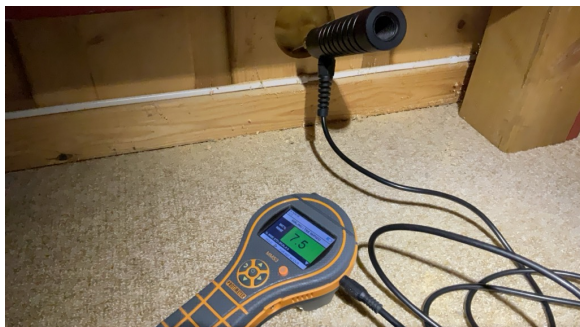
Hulltaking er foretatt uten å påvise unormale forhold.

Hulltaking utført fra tilstøtende rom.

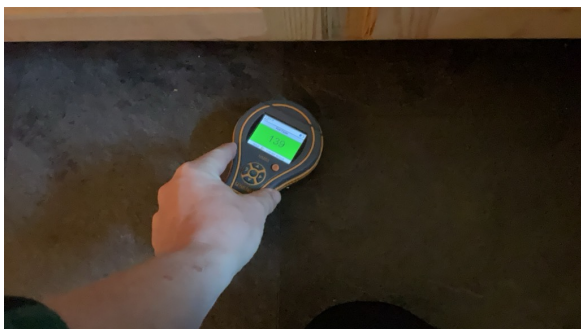
Med enkle fuktsøk ble det ikke registrert unormale verdier.

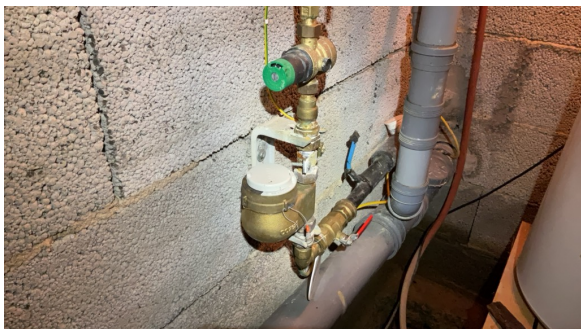
Stoppekran plassert i kjeller.

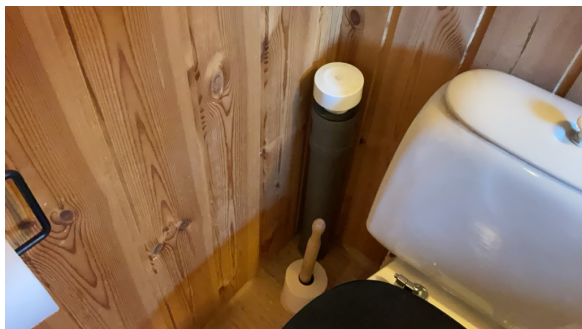
Anbefaler at lufting av anlegges føres over tak.

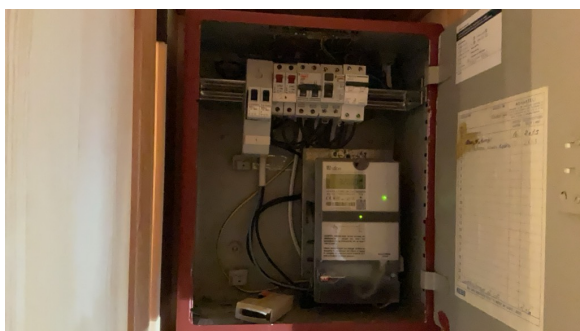
Ja Deler av det elektriske anlegget er gammelt og har kort gjenværende brukstid.

Sikringsskap plassert på kjøkken.

Sikringer mangler tildekking og det er berøringsfare.
