Kirkegaten 33, 4400 FLEKKEFJORD

**Sjelden mulighet! Kombinert nærings- og boligbygg midt i sentrum. Solide leieinntekter**

Befaringsdato: 13.10.2025

Rapportdato: 14.10.2025

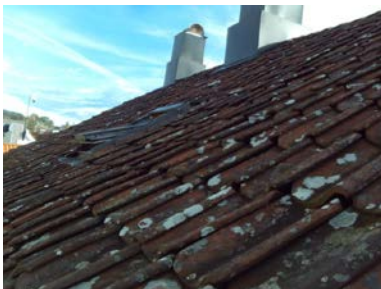
Gamle teglstein.

- Overvåk tilstanden jevnlig. For å få tilstandsgrad 0 eller 1 må tekkingen skiftes ut, men tidspunktet for når dette er nødvendig er vanskelig å si noe om.
- Når taktekking og undertak begynner å bli gamle, øker risikoen for lekkasjer, noe som kan føre til omfattende og kostbare reparasjoner av underliggende konstruksjoner dersom en ikke foretar tiltak på konstruksjonene før dette oppstår.

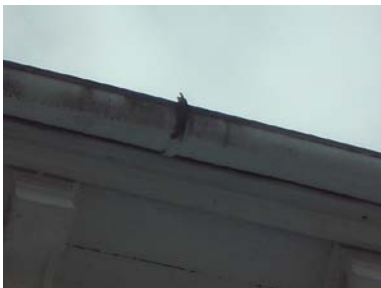
- Det mangler snøfangere på hele eller deler av taket, men det var ikke krav om dette på byggemeldingstidspunktet.
- Mer enn halvparten av forventet brukstid er passert på renner/nedløp/beslag.
- Det er rust på innfestingen av takrenner/nedløp.

Eldre renner av stål med noe rust på rennekroker.

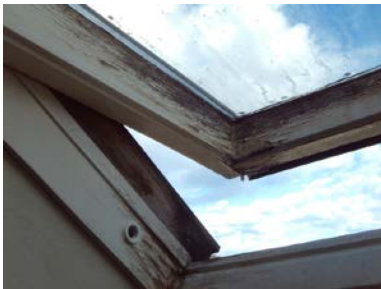
- Det er påvist vinduer med fukt/råteskader.

Større skader på takvindu på bad i leilighet 5.

- Vinduer med råteskader må erstattes med nye.

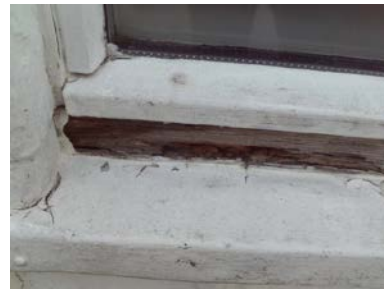
Råteskader i stort vindu i første etasje.

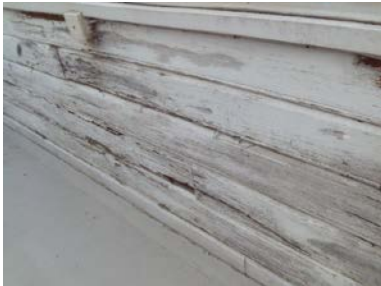
- Det er påvist fukt-/råteskader i konstruksjonen.
- Rekkverket er for lavt i forhold til dagens krav til rekkverkshøyder.
- Glassfibertekking er sårbar for bevegelser i konstruksjonene, som resulterer i rissdannelser og utettheter.

Større råteskader i rekkverk i mot gate i leilighet nummer 1. Eldre glassfibertekking som ligger over innredet rom og portrom

Større råteskader i rekkverk i leilighet nummer 1

En del vedlikehold og oppgraderinger må beregnes på disse terrasser.

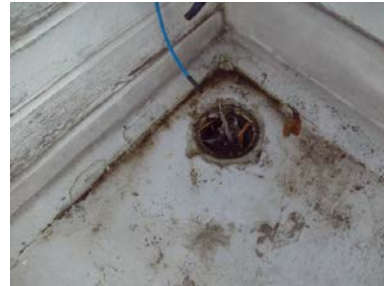
Sluk er høyeste punkt i leilighet nummer 1.

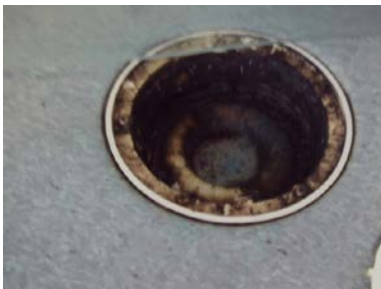
Sluk i dusjhjørne.

- Overvåk tilstanden jevnlig. For å få tilstandsgrad 0 eller 1 må tettesjiktet skiftes ut, men tidspunktet for når dette er nødvendig er vanskelig å si noe om.
- Det er viktig å merke seg at levetiden til en membran varierer basert på kvalitet, installasjon og bruk. Eldre membraner kan bli sprø og sprekke opp, noe som fører til at de mister sin vanntettende funksjon. Dette kan resultere i vannlekkasjer gjennom vegger og gulv og fuktskader.

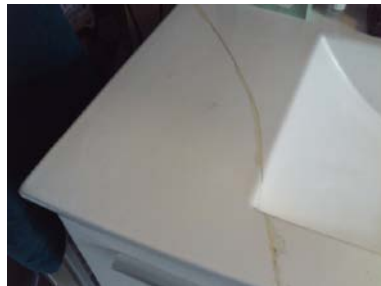
- Det er påvist riss/sprekker i utstyr på våtrommet.

Større sprekk i servant.

Sprekk i servant.

- Påviste skader må utbedres.

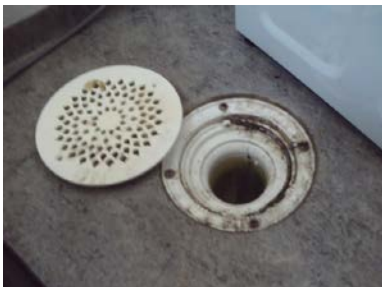
Sluk ved vaskemaskin

- Det er viktig å merke seg at levetiden til en membran varierer basert på kvalitet, installasjon og bruk. Eldre membraner kan bli sprø og sprekke opp, noe som fører til at de mister sin vanntettende funksjon. Dette kan resultere i vannlekkasjer gjennom vegger og gulv og fuktskader.

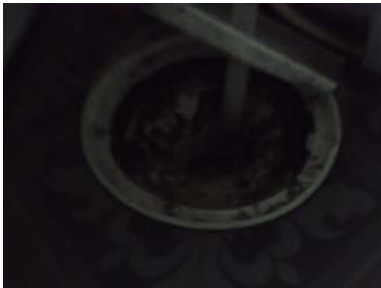
Sluk ved bereder.

- Overvåk konstruksjonen jevnlig. For å få tilstandsgrad 0 eller 1 må løsningen utbedres, men tidspunktet for når dette er nødvendig er vanskelig å si noe om.
- Løsningen/utførelsen rundt rørgjennomføringer gir fare for fukt inn i konstruksjoner.
- Konsekvensen er at det kan oppstå fuktskader i konstruksjonen bak overflatematerialet. Vann kan trenge inn gjennom utette rørgjennomføringer og forårsake fuktskader ved fuktilførsel gjennom enten bruksvann eller lekkasjevann.
- Det er viktig å merke seg at levetiden til en membran varierer basert på kvalitet, installasjon og bruk. Eldre membraner kan bli sprø og sprekke opp, noe som fører til at de mister sin vanntettende funksjon. Dette kan resultere i vannlekkasjer gjennom vegger og gulv og fuktskader.

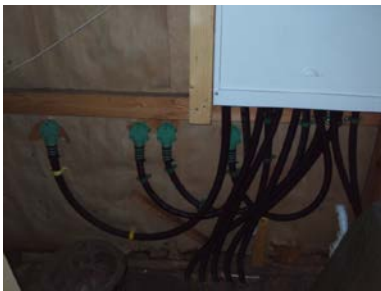
Fuktmåling ble foretatt i fra kott, uten å påvise unormale forhold.

Fuktmåling i svill på kott

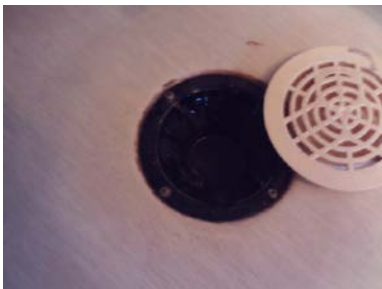
Sluk i dusjhjørne

- Det er viktig å merke seg at levetiden til en membran varierer basert på kvalitet, installasjon og bruk. Eldre membraner kan bli sprø og sprekke opp, noe som fører til at de mister sin vanntettende funksjon. Dette kan resultere i vannlekkasjer gjennom vegger og gulv og fuktskader.

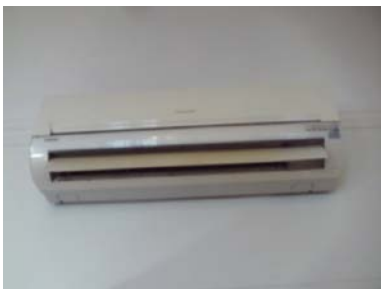
Eldre varmepumpe i leilighet nummer 1

- Det er ikke behov for utbedringstiltak siden varmesentralen fungerer i dag, men ut ifra alder kan skader plutselig oppstå på eldre anlegg.

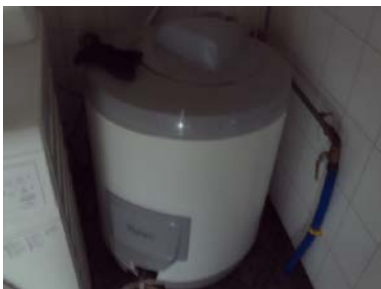
Nyere bereder i leilighet 5.

- Det bør etableres tilfredsstillende el-tilkobling etter gjeldende forskrift.
- Det er ikke behov for utbedringstiltak siden tanken fungerer i dag, men ut ifra alder kan skader plutselig oppstå på eldre tanker.
