# Tilstandsrapport

Rekkehus

Stræbsomhet 25 A, 1613 FREDRIKSTAD

Befaringsdato: 09.09.2025

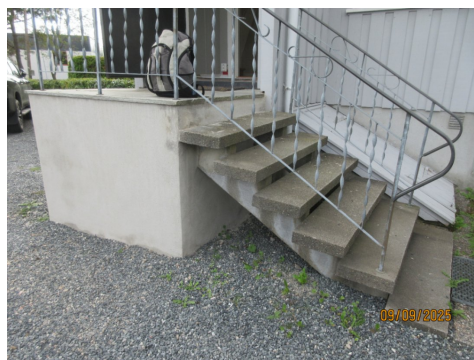
## TG 3 Utvendige trapper

Utbedring av rekkverk er brukerstyrt. Kan være fallfare ved manglende/for lavt rekkverk og for store åpninger

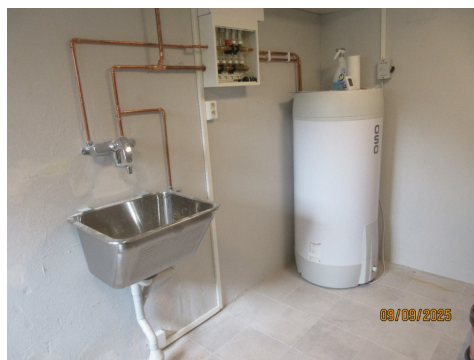
Fuktinntrengning i vegg i våtsone (utslagskum). Mindre sannsynlighet og konsekvens ved normalt bruk av rommet.
