Tilstandsrapport

Fritidsbolig

Glenna 96, 2890 ETNEDAL

Befaringsdato: 26.10.2024

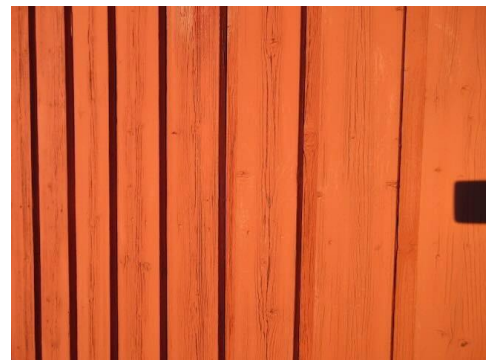
Vurdering av avvik:

- Lokal utbedring må utføres.
- Det bør foretas tiltak for å bedre lufting av kledningen.

Kostnadsestimat: 100 000 - 300 000

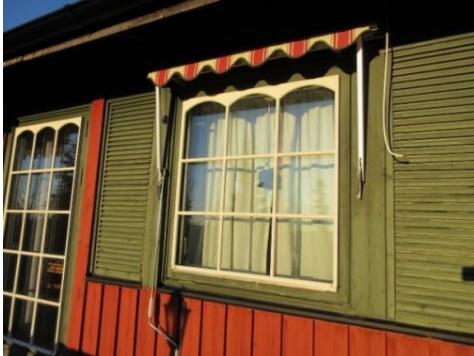
! TG 3 Vinduer - 2

Bygningen har trevinduer med koblet glass i kjeller.

Vurdering av avvik:

- Det er påvist vinduer med fukt/råteskader.

- Vinduer med råteskader må erstattes med nye.

Kostnadsestimat: 10 000 - 50 000

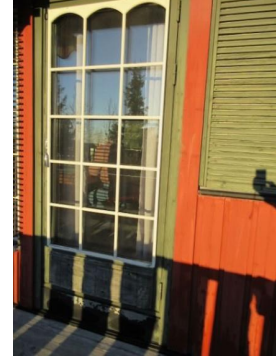
! TG 3 Dører - 2 - 3

Bygningen har enkel kjellerdør i tre.

Vurdering av avvik:

- Det er påvist avvik rundt innsettingsdetaljer.
- Det er påvist dør(er) med fukt/råteskader.

- Døren(e) står foran utskiftning.
- Det bør gjøres tiltak for å lukke avviket.

Bytte dør og pusse rundt dørkarm.

Kostnadsestimat: 10 000 - 50 000

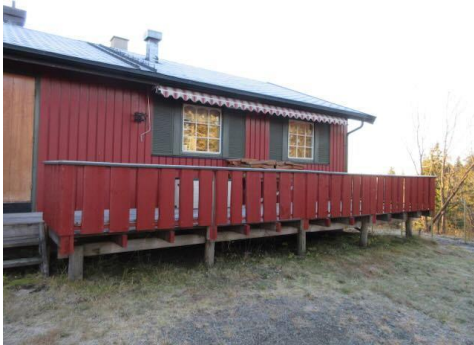
! TG 3 Utvendige trapper

Enkelt trapp i tre, til terreng fra hovedinngang og til terrasse utenfor stue.

Vurdering av avvik:

- Rekkverk må monteres for å lukke avviket.

Kostnadsestimat: Under 10 000
