# Tilstandsrapport

Enebolig

Bautaveien 11 C, 6507 KRISTIANSUND N

Befaringsdato: 06.08.2025

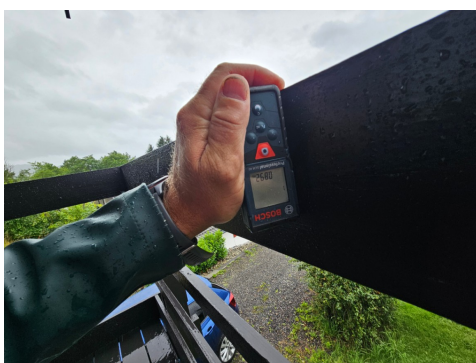
Rekkverk er målt til ca.90 cm.

- Det er ikke krav om utbedring av rekkverkshøyde opp til dagens forskriftskrav.
- Det er ikke krav om utbedring av åpninger i rekkverk til dagens forskriftskrav.

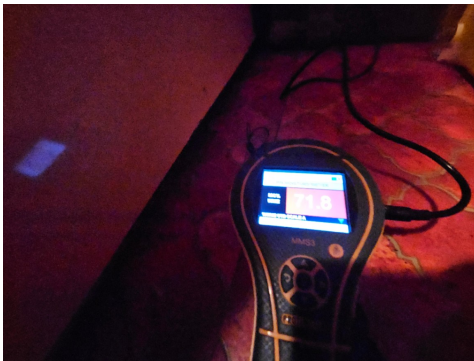
- Det er gjennom målinger påvist høyt fuktnivå i trevegger i underetg./kjeller, det er derfor ikke foretatt hulltaking

Tre-konstruksjoner (organisk materiale) mot mur inne i boden bør fjernes og konstruksjonen bør undersøkes av en bygningssakkyndig før den eventuelt settes opp igjen (tre-materiale mot betongvegg i matbod)

- Ytterligere undersøkelser må foretas for å få kartlagt tilstanden og omfanget på eventuelle skader.

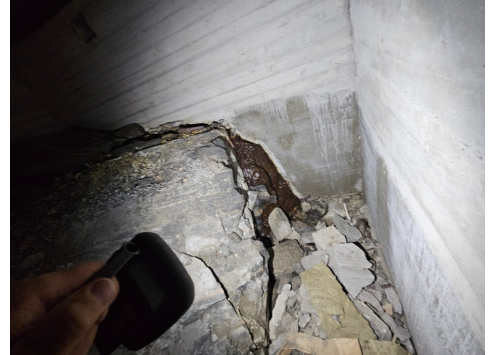
## TG 3 Krypkjeller

Det er opplyst fra eier at det ikke har vært problemer forbundet med kjelleren, men krypkjeller og rom under terreng regnes for å være en risikokonstruksjon som er utsatt for fukt- og råteskader i bunnsvill, trebjelkelaget og andre tilstøtende konstruksjoner, på grunn av fuktighet fra grunnen og kondensering ved temperaturforskjeller. Selv om det ikke er avdekket tegn på skader, betyr ikke dette nødvendigvis at det ikke foreligger skader i eller i forbindelse med krypkjelleren. Vær oppmerksom på denne risikoen, overvåk tilstanden og undersøk dette nærmere, helst med hjelp av en fagkyndig. Boligen er bygd delvis på fjell, i krypkjelleren ble det registrert synlig innsig av vann på befaringsdagen.

Konsekvensen ved innsig av vann vil være forhøyet fuktnivå og eventuelt fuktskader i konstruksjoner ved større innsig.

- Ytterligere undersøkelser må foretas for å få kartlagt tilstanden og omfanget på eventuelle skader.

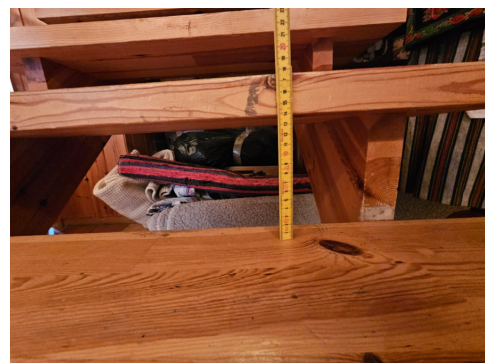
Åpninger er målt til ca. 14cm.

- Det er ikke krav om utbedring av rekkverkshøyder opp til dagens krav.
- Det er ikke krav om utbedring av åpninger opp til dagens krav.

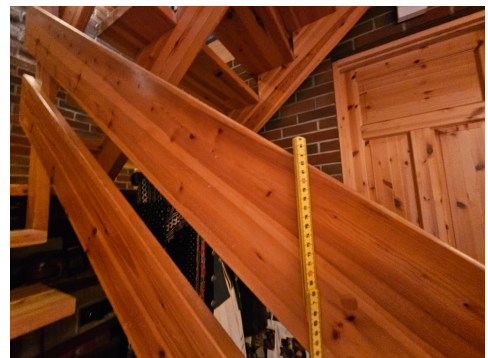
Rekkverk er målt til ca. 82cm.

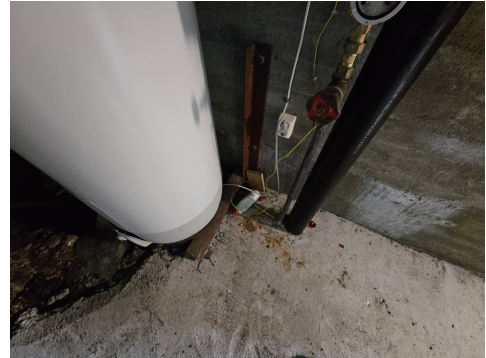
## TG 2 Varmtvannstank

Boligen er utstyrt med en 200 liters Oso varmtvannstank som er plassert i krypkjeller.

- Det bør etableres tilfredsstillende el-tilkobling etter gjeldende forskrift.

Det bør etableres tilfredsstillende el-tilkobling for å hindre varmgang i kabel/stikkontakt.

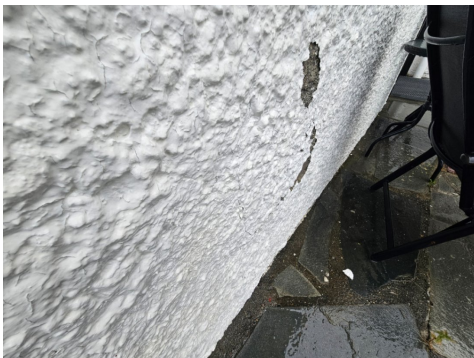
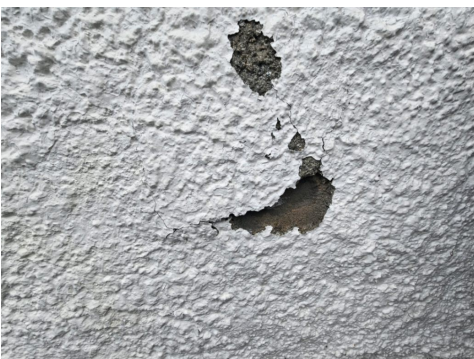
- Grunnmuren har sprekkdannelser.

- Påviste skader må utbedres.

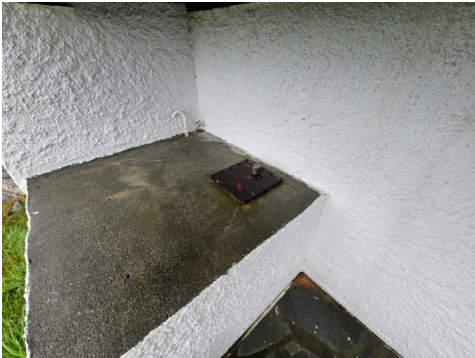
Oljesøl fra u-tømte tanker kan føre til store skader på omliggende konstruksjoner og natur.

- Ytterligere kontroll må foretas.
