Tilstandsrapport

Fotlandsvegen 289, 5282 LONEVÅG

Befaringsdato: 27.09.2024

Autorisert foretak: Monstad Eiendomstaksering AS

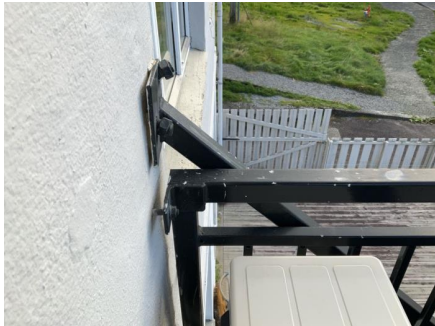
Litt avstand mellom innfesting av rekkverk/bæring og murvegg som trolig skyldes ujevnheter på murvegger ved montering.

Innfestinger av balkong

Det vurderes å ikke være behov for utbedring nå, men anbefaler nærmere kontroll.

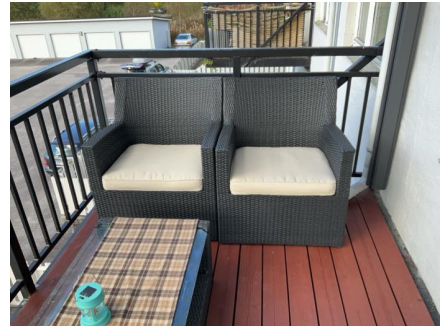
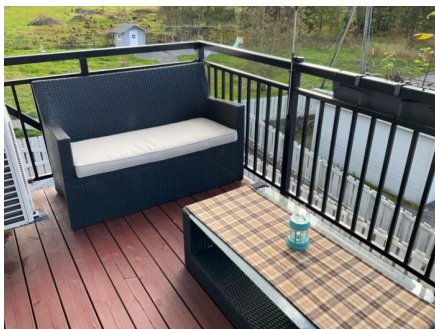
- Rekkverket er for lavt i forhold til dagens krav til rekkverkshøyder.
- Det er avvik:

Balkong

- Tiltak:
- Det er ikke krav om utbedring av rekkverkshøyde opp til dagens forskriftskrav.

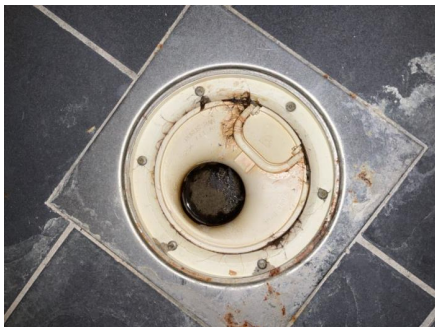
Det er plastsluk og smøremembran med ukjent utførelse.

- Mer enn halvparten av forventet brukstid er passert på membranløsningen.

Sluk

- Overvåk tilstanden jevnlig. For å få tilstandsgrad 0 eller 1 må tettesjiktet skiftes ut, men tidspunktet for når dette er nødvendig er vanskelig å si noe om.

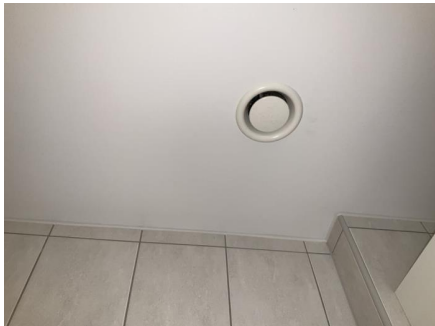
Avtrekkshentil i tak

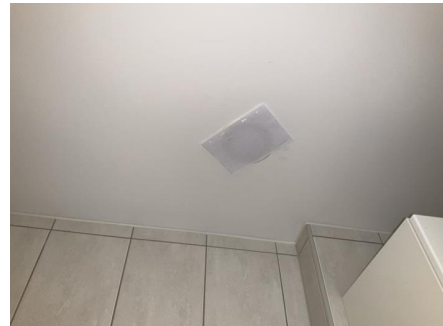
Avtrekk ble testet med papirark

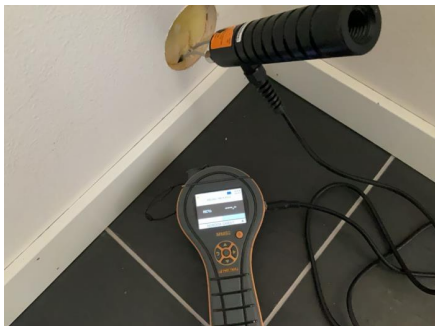
Hulltaking ble foretatt fra vindfang uten å påvise unormale forhold.
Fuktkvotemåling (vekt%) i konstruksjonen ble målt til under 8.

Det er imidlertid ikke mulig å foreta hulltaking i den mest utsatte delen; dusjsonen grenser mot utforet vegg i betong samt betongvegg mot stue. Derfor gis TGIU, selv om hulltaking er foretatt i mindre utsatte områder.

Fuktmåling med måleresultat under 8 % (vektprosent i treverk)

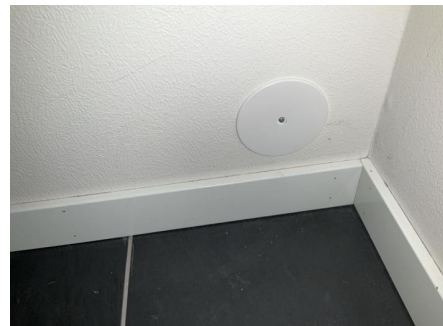
Dekkløkk montert etter hulltaking

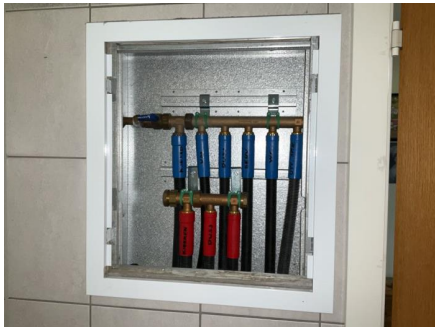
Rørskap

Innvendige vannledninger er av plast (rør i rør).

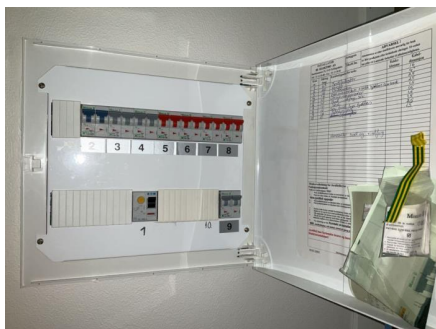
Sikringsskap

Vurdering av el. anlegg er basert på standard sjekklister og visuell befarings.
