# Tilstandsrapport

Boligbygg med flere boenheter

Harpeveien 21, 3370 VIKERSUND

Befaringsdato: 07.11.2024

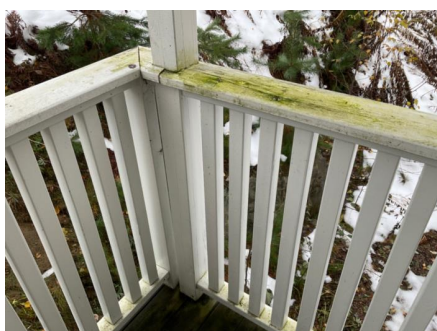
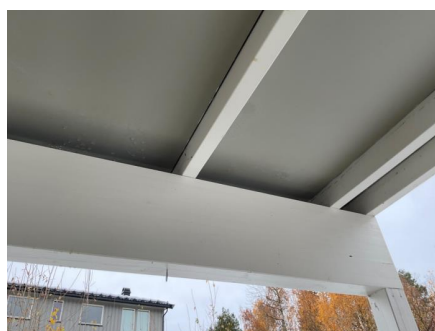
- Det er værslitt/opsprukket trevirke/trepaneler.

Tak er utett.

Drypper fra tak.

- Det må foretas tiltak for å lukke avviket.

Vedlikehold/maling av rekkverk.

Lokalisere vannlekkasje og tette tak over balkong. (Felleskostnad)

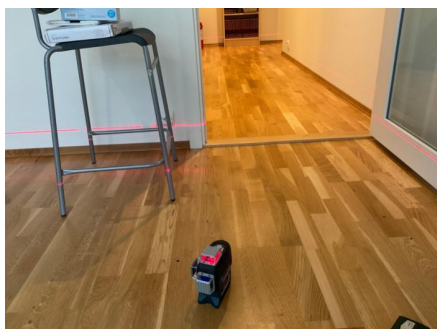
## ⚠ TG 2 Etasjeskille/gulv mot grunn

- Målt høydeforskjell på over 15 mm gjennom hele rommet. Tilstandsgrad 2 gis med bakgrunn i standardens krav til godkjente måleavvik.

Det er høydeforskjell (planavvik) på 20 mm fra kjøkken til gang. I stue/kjøkken er det planavvik på 15 mm.

Fungerer med denne skjevheten.

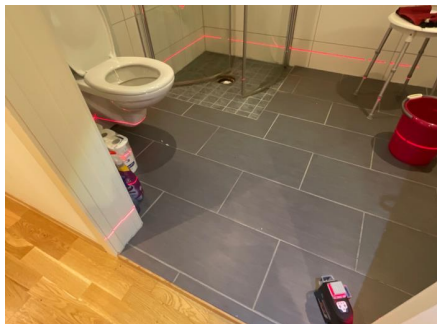
## TG 2 Overflater Gulv

- Det er påvist at høydeforskjell fra topp slukrist til gulv/synlig topp membran ved dørterskel er mindre enn 25 mm.

- Våtrommet fungerer med dette avviket.

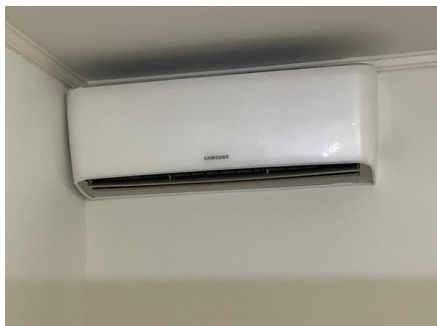
## TE 2 Varmesentral

- Mer enn halvparten av forventet brukstid på varmesentral er oppbrukt.

Ingen dokumentasjon på service.

Normal levetid på varmepumpe er beregnet fra 12- 15 år.

- Det er ikke behov for utbedringstiltak siden varmesentralen fungerer i dag, men ut ifra alder kan skader plutselig oppstå på eldre anlegg.

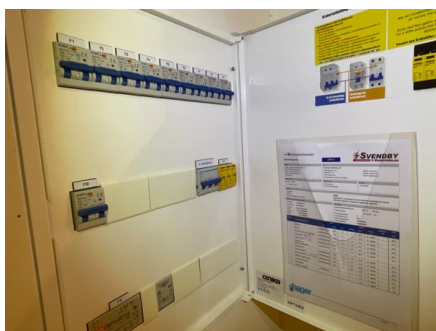
## TE 2 Elektrisk anlegg

Sikringskap med automatsikringer. Skap plassert i gang. Anlegget ligger skjult i vegger.  
Siste kontroll utført i 2020, det er ikke heftelse på elanlegget fra DLE Midtnett.

Avvik er gitt grunnende ingen tilgjengelig EL-dokumentasjon.

Utførende installatør er pliktig og skal ved ferdigstillelse av et El-anlegg i bolig levere dokumentasjon på anlegget i form av en samsvarserklæring, samt skjema for utført sluttkontroll og risikovurdering.
