Tilstandsrapport

Enebolig

Tiendbursveien 6, 7200 KYRKSÆTERØRA

Befaringsdato: 02.10.2024

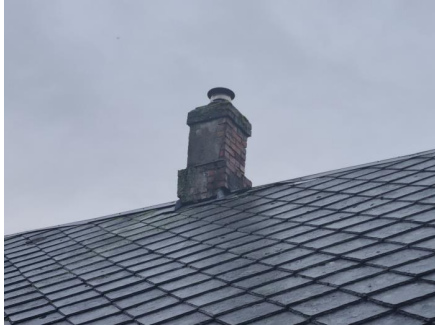
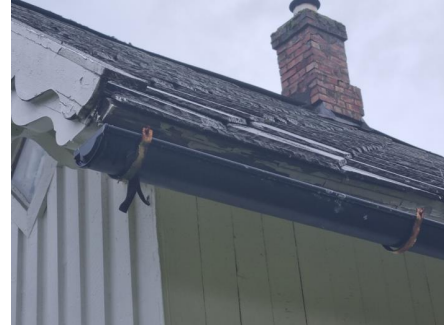
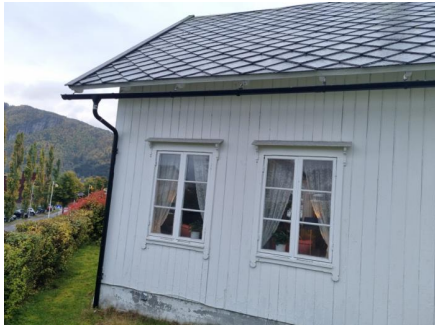
Nedløp og beslag

Sorte aluminiums/stål takrenner, nedløp og sokkelbeslag med topphatt på mursteinspipe. Nedløp er tilkoblet avløp i grunn. Skiftet takrenner på slutten av 90 tallet.

- Det er ikke krav om utbedring opp til dagens krav.
- Overvåk tilstanden jevnlig. For å få tilstandsgrad 0 eller 1 må beslag/renner/nedløp skiftes ut, men tidspunktet for når dette er nødvendig er vanskelig å si noe om.

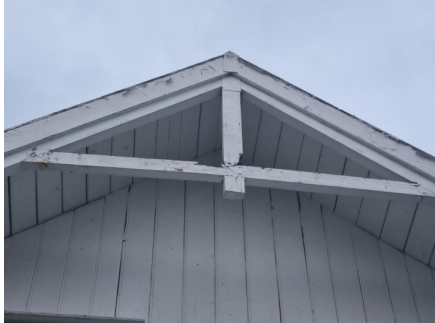
Råte i mønekruss

- Det er begrenset/dårlig ventilering av takkonstruksjonen.
- Det er påvist fuktskjolder/skader i takkonstruksjonen.

- Påviste fuktskjolder i undertak bør holdes under oppsikt over tid og tiltak må vurderes ut fra hvordan dette utvikler seg. Det er ikke målt forhøyde fuktverdier på befaringsdagen.
- Anbefaler å få montert tett inspeksjonsluke for å sikre mot varmetap og hindre at støv fra loft kommer inn i boligen og påvirker inneklimaet. I tillegg reduseres faren for fuktskader på loftet.
- Begrenset lufting av takkonstruksjon, men det ble ikke observert tegn til kondens som følge av dette ved kontroll på kaldloft. Men det gjøres oppmerksom på at endret bruk med mer oppvarming kan endre dette. Det anbefales å undersøke muligheten for å få etablert bedre lufting ut mot raftekasser. Evt. så tas dette sammen med taktekking.

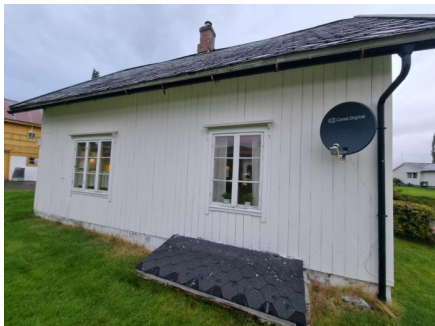
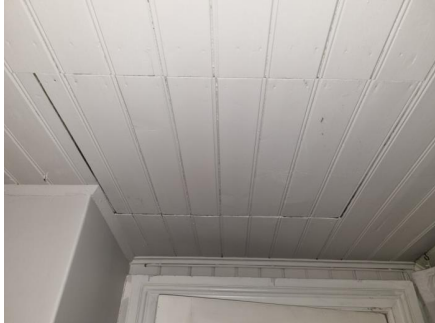
- Loftsluke er ikke isolert og har ingen lås, det kan føre til at varm fuktig luft fra boligen stiger opp på loftet og forårsaker fuktskader.

Luke til kryploft i gang på loft

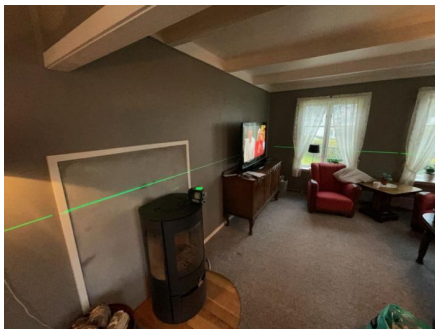
1. etasje

- Målt høydeforskjell på over 30 mm gjennom hele rommet. Tilstandsgrad 3 gis med bakgrunn i standardens krav til godkjente måleavvik.

Plassering av laser ved kontroll av stue. Det er målt 44 mm høydeforskjell gjennom rommet. TG 3. Over en avstand på 2 meter er det målt 16 mm fra ytre hjørne mot senter av gulv. TG 2

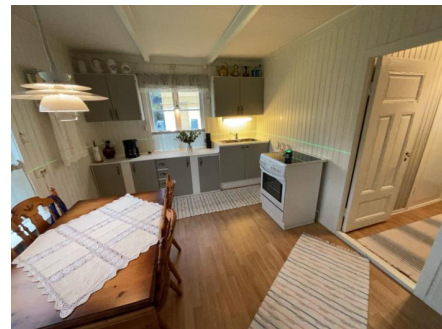
1. etasje

Plassering av laser ved kontroll av kjøkken. Det er målt 9 mm høydeforskjell gjennom rommet. TG 1.

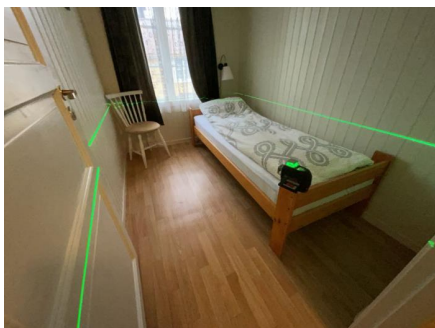
Loft

Plassering av laser ved kontroll av soverom 1. Det er målt 29 mm høydeforskjell gjennom rommet. TG 2. Over en avstand på 2 meter fra øvre hjørne mot kott mot laser er det målt 24 mm. TG 3

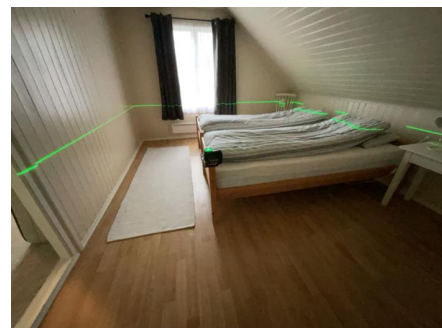
Loft

Plassering av laser ved kontroll av soverom 3. Det er målt 35 mm høydeforskjell gjennom rommet. TG 3. Over en avstand på 2 meter fra hjørne ved vindu/skillevegg mot laser er det målt 30 mm. TG 3

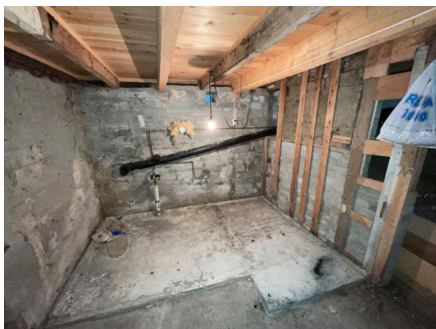
Lagerrom 1 med tilkomst mot krypkjeller

- Det er påvist indikasjoner på noe fuktgjennomtrenging i kjellergulv.
 - Det er påvist indikasjoner på noe fuktgjennomtrenging inn i kjellermur.
 - Det er avvik:
- Det er sirkelrunde 1-2 mm store hull i drager og på eldre deler av bjelkelaget som følge av stripet borebille.
 - TG 3 er gitt på grunnlag av fuktmåling i bjelkelag som viser 20,7%

Kontroll av fukt i bjelkelag med veggmontert hyller. Det er målt 20,7%

- Alternativt: For denne kjelleren kan det anbefales å få montert fast rotasjonsavfukter med hygrostat som styrer fuktprosent i kjellerrommet.

- I tiltakskostand er det hensyntatt å montere fast rotasjonsavfukter

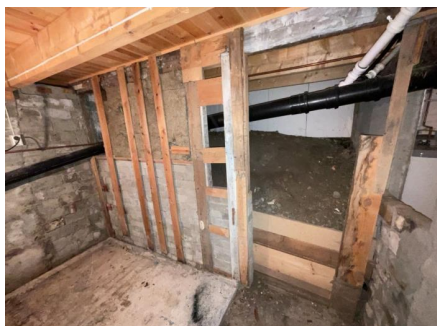
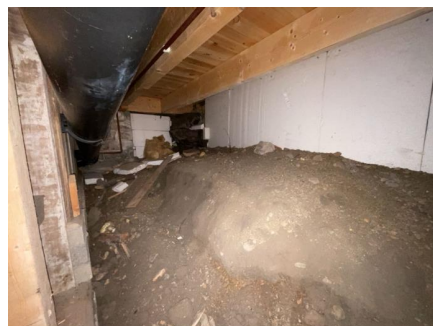
Kontroll av fukt i bjelkelag i krypkjeller ved åpning mot kjeller. Det er målt 13,5%. Ingen forhøyde fuktavvik

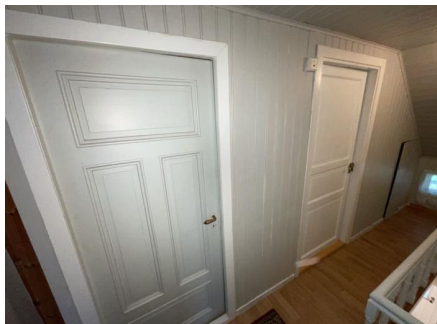
- Det er påvist avvik som tilsier at det bør foretas tiltak på enkelte dører.
- Det er avvik:

Dører til soverom 2, soverom 1 og kott sett fra gang

- Det bør foretas tiltak på enkelte dører.

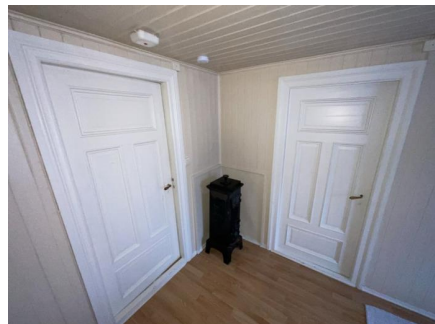
Dører til gang og soverom 4 sett fra soverom 3

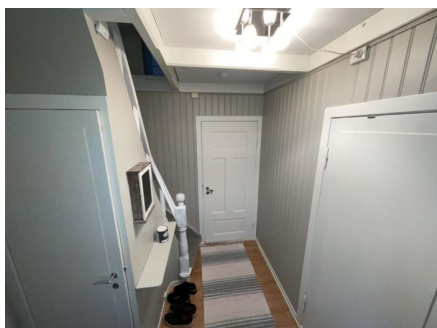
Dører til kjeller, kjøkken og bad/vaskerom sett fra gang

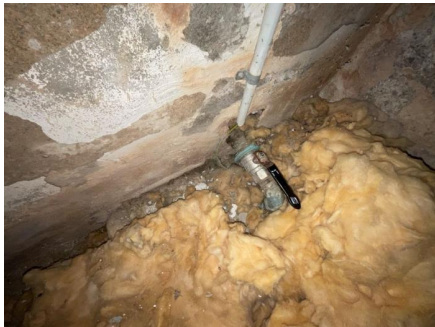
Hovedstoppekrane er plassert på teknisk rom

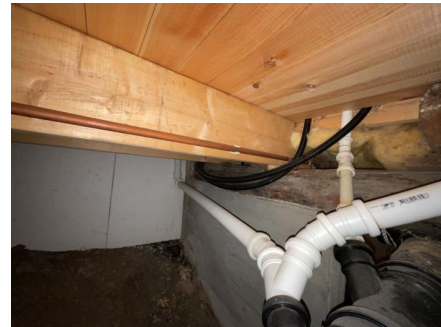
Plastrør

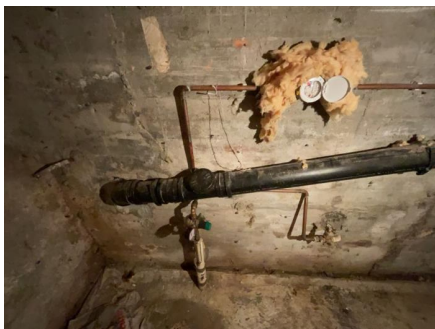
- Rørkursene på rør-i-rør systemet på vannledninger er ikke merket.
- Stoppekrane mot uthus er ikke funksjonsprøvd grunnet alder og fare for lekkasje grunnet alder.

Reduksjonsventil, vannmåler og krane mot uthus er plassert i lagerrom 1

- Rørkurser på rør-i-rør system bør merkes.
- Bytte/kontroll av stoppekrane til uthus er anbefalt.

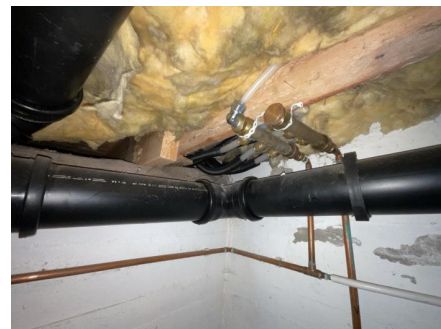
Fordelingskolbe på vann er tilgjengelig i himling over varmtvanntank
