Tilstandsrapport

Enebolig

Tiendbursveien 6, 7200 KYRKSÆTERØRA

Befaringsdato: 02.10.2024

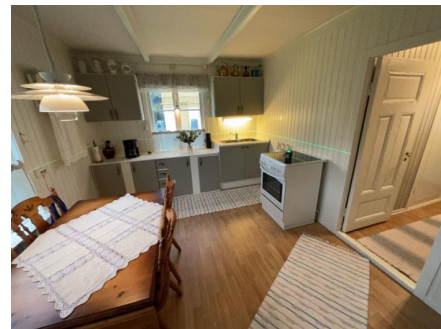
1. etasje

Plassering av laser ved kontroll av kjøkken. Det er målt 9 mm høydeforskjell gjennom rommet. TG 1.

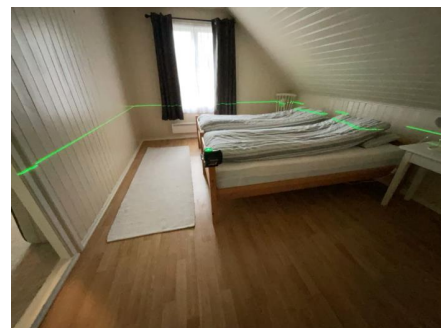
Loft

Plassering av laser ved kontroll av soverom 3. Det er målt 35 mm høydeforskjell gjennom rommet. TG 3. Over en avstand på 2 meter fra hjørne ved vindu/skillevegg mot laser er det målt 30 mm. TG 3
