Tiendbursveien 6, 7200 KYRKSÆTERØRA

**Sjarmerende eiendom sentralt
beliggende på Kyrksæterøra | 4
sov | Romslig tomt på ca. 1 mål |
Hage | Uthus | Naust**

Befaringsdato: 02.10.2024 Rapportdato: 21.10.2024 Oppdragsnr.: 20704-1463 Referansenummer: CG1207

Autorisert foretak: Midt Norsk Takst AS Sertifisert Takstingeniør: Svann Marius Skålvik Vår ref: Svann Marius Skålvik

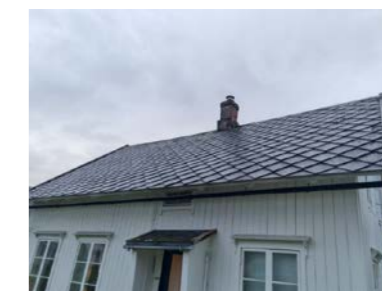
- Overvåk tilstanden jevnlig. For å få tilstandsgrad 0 eller 1 må tekkingen skiftes ut, men tidspunktet for når dette er nødvendig er vanskelig å si noe om.

- Overflatebehandling/skifte av vannbord må kunne påregnes

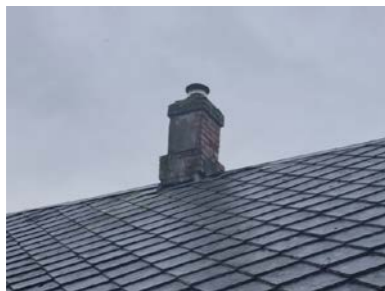
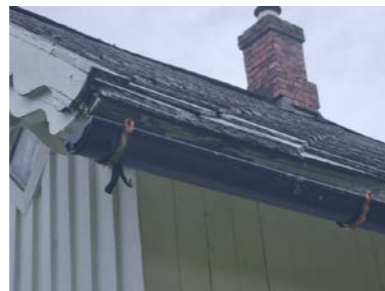
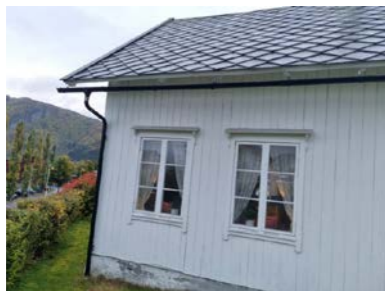
Sorte aluminiums/stål takrenner, nedløp og sokkelbeslag med topphatt på mursteinspipe. Nedløp er tilkoblet avløp i grunn. Skiftet takrenner på slutten av 90 tallet.

- Det er ikke krav om utbedring opp til dagens krav.
- Overvåk tilstanden jevnlig. For å få tilstandsgrad 0 eller 1 må beslag/renner/nedløp skiftes ut, men tidspunktet for når dette er nødvendig er vanskelig å si noe om.

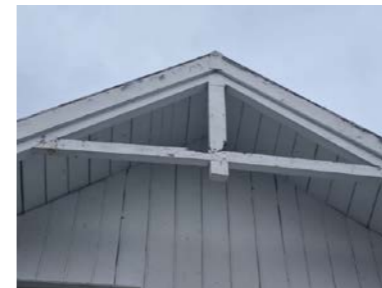
Veggene har tømmerkonstruksjon. Fasade/kledning har stående bordkledning.

Råte i mønekryss

- Skifte/utbedring av mønekryss må påregnes
- Ikke behov for umiddelbare tiltak vedrørende lufting på kledning, det må gjøres om det skal byttes kledning eller om bruk av bolig endres, så må dette holdes under oppsikt.

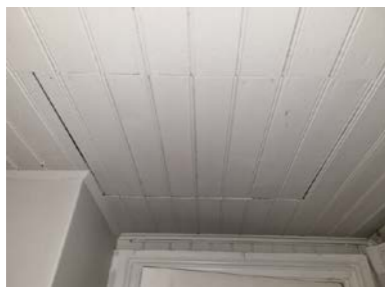
- Det er begrenset/dårlig ventilering av takkonstruksjonen.
- Det er påvist fuktskjolder/skader i takkonstruksjonen.

- Loftsluke er ikke isolert og har ingen lås, det kan føre til at varm fuktig luft fra boligen stiger opp på loftet og forårsaker fuktskader.

Luke til kryploft i gang på loft

- Påviste fuktskjolder i undertak bør holdes under oppsikt over tid og tiltak må vurderes ut fra hvordan dette utvikler seg. Det er ikke målt forhøyde fuktverdier på befaringdagen.
- Anbefaler å få montert tett inspeksjonsluke for å sikre mot varmetap og hindre at støv fra loft kommer inn i boligen og påvirker innklimaet. I tillegg reduseres faren for fuktskader på loftet.
- Begrenset lufting av takkonstruksjon, men det ble ikke observert tegn til kondens som følge av dette ved kontroll på kaldloft. Men det gjøres oppmerksom på at endret bruk med mer oppvarming kan endre dette. Det anbefales å undersøke muligheten for å få etablert bedre lufting ut mot raftekasser. Evt. så tas dette sammen med taktekking.

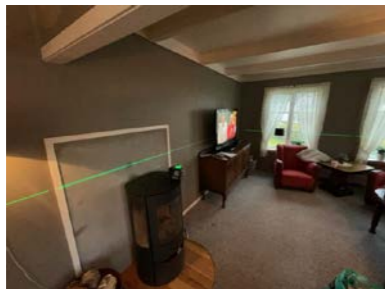
1. etasje

- Målt høydeforskjell på over 30 mm gjennom hele rommet. Tilstandsgrad 3 gis med bakgrunn i standardens krav til godkjente måleavvik.

Plassering av laser ved kontroll av stue. Det er målt 44 mm høydeforskjell gjennom rommet. TG 3. Over en avstand på 2 meter er det målt 16 mm fra ytre hjørne mot senter av gulv. TG 2

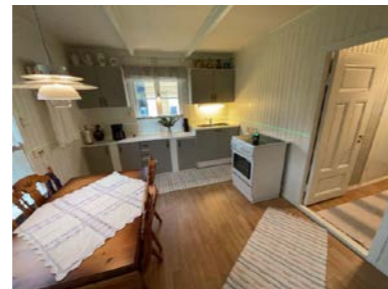
1. etasje

Plassering av laser ved kontroll av kjøkken. Det er målt 9 mm høydeforskjell gjennom rommet. TG 1.

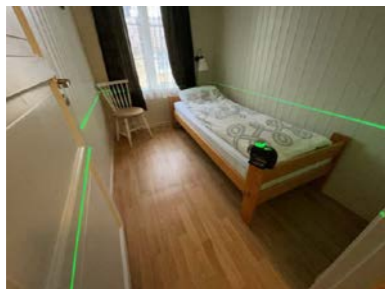
Loft

Plassering av laser ved kontroll av soverom 1. Det er målt 29 mm høydeforskjell gjennom rommet. TG 2. Over en avstand på 2 meter fra øvre hjørne mot kott mot laser er det målt 24 mm. TG 3

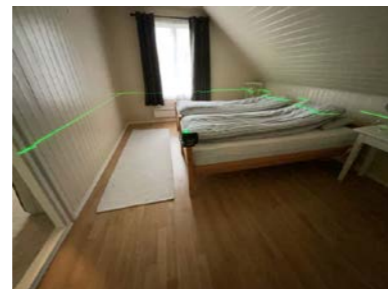
Loft

Plassering av laser ved kontroll av soverom 3. Det er målt 35 mm høydeforskjell gjennom rommet. TG 3. Over en avstand på 2 meter fra hjørne ved vindu/skillevegg mot laser er det målt 30 mm. TG 3

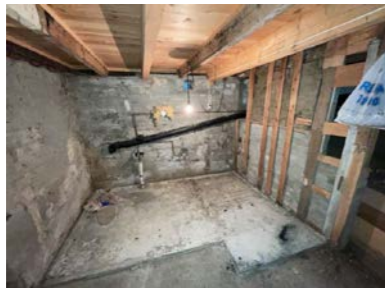
Lagerrom 1 med tilkomst mot krypkjeller

- Det er påvist indikasjoner på noe fuktgjennomtrenging i kjellergulv.

- Det er påvist indikasjoner på noe fuktgjennomtrenging inn i kjellermur.

- TG 3 er gitt på grunnlag av fuktmåling i bjelkelag som viser 20,7%

- Det påviste fuktnivå gir grunn til å overvåke konstruksjonen jevnlig for å se utvikling over tid, og eventuelt foreta tiltak for å unngå fuktskader.
- Alternativt: For denne kjelleren kan det anbefales å få montert fast rotasjonsavfukter med hygrostat som styrer fuktprosent i kjellerrommet. Rotasjonsavfukteren drar luften ut og tørrluft fordeles. Ved å benytte denne løsningen vil behovet for utbedring av drenering reduseres.
- Informasjon om fuktinnhold i treverk.
- Treverk skal ha fuktinnhold lavere enn 15 vektprosent. I treverk med fuktighet over 17 vektprosent øker faren for råte og muggsoppvekst dramatisk. Hvis fuktinnholdet ligger over 20 vektprosent, er allerede muggsoppen dannet.
- Fibermetningsgrad for treverk er 28 vektprosent. Det vil si at ved 28 vektprosent er det fritt vann i treverket.
- I tiltakskostand er det hensyntatt å montere fast rotasjonsavfukter

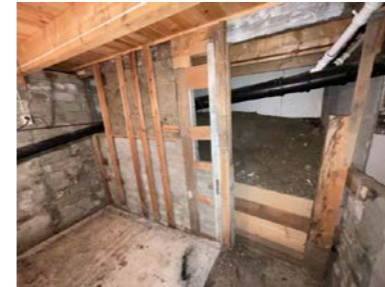
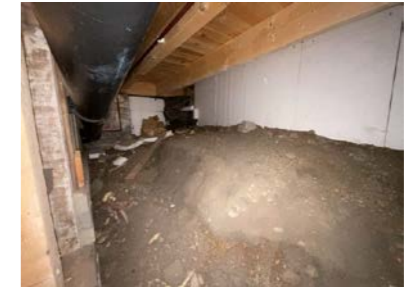
- Det er avvik:
- Det er manglende fuktsperre på bakken.

- Synlige kokonger fra edderkopper mot yttervegg, tyder på høy luftfuktighet i krypkjeller mot terreng

Kontroll av fukt i bjelkelag i krypkjeller ved åpning mot kjeller. Det er målt 13,5%. Ingen forhøyde fuktavvik

- Fuktsperre på bakken bør etableres.
- Tiltak:

- Ved å isolere kjeller og montere dampspærre vil krypkjelleren få jevnere temperatur og redusere avdamping av fukt. Benyttes vintermatte er det ikke behov for egen dampspærre.

- Sørg for god ventilering. Må ses i sammenheng med rom under terreng og forslag til tiltak der.

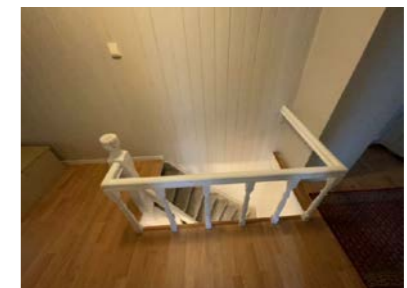
Trapp sett fra loft

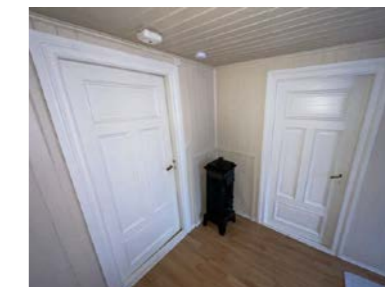
- Det er påvist avvik som tilsier at det bør foretas tiltak på enkelte dører.
- Det er avvik:

Dører til gang og soverom 4 sett fra soverom 3

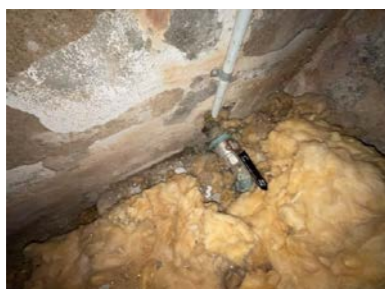
Hovedstoppekrane er plassert på teknisk rom

- Rørkurser på rør-i-rør system bør merkes.
- Bytte/kontroll av stoppekrane til uthus er anbefalt.

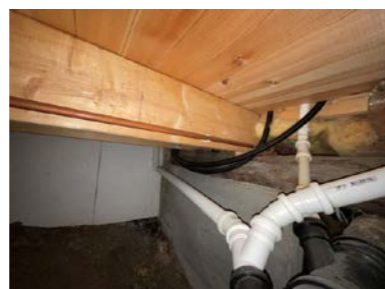
Plastrør

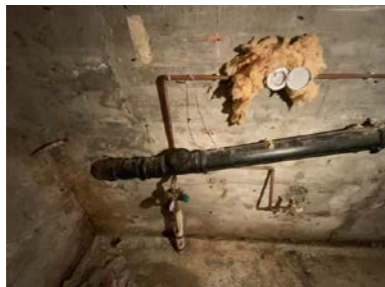
Reduksjonsventil, vannmåler og krane mot uthus er plassert i lagerrom 1

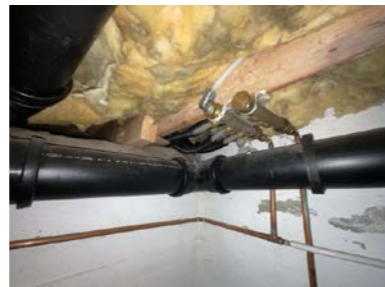
Fordelingskolbe på vann er tilgjengelig i himling over varmtvannstank

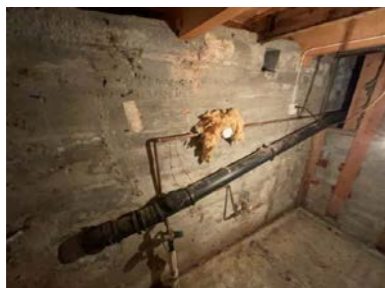
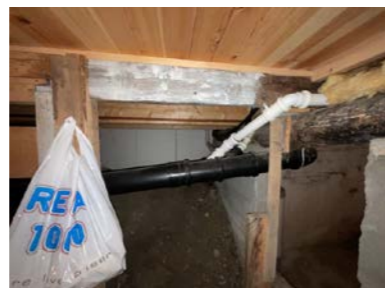
- Lufting av kloakk over tak er ikke påvist. Det er foretatt en test med nedspyling i klosett samtidig med sjekk av vannstand i sluk og hvor ingen endring registreres. Lufting av kloakk vurderes med bakgrunn i dette å være ivarett.
