# Tilstandsrapport

📍 Finnestadveien 463, 1880 EIDSBERG

# gnr. 187, bnr. 62

Befaringsdato: 29.06.2023

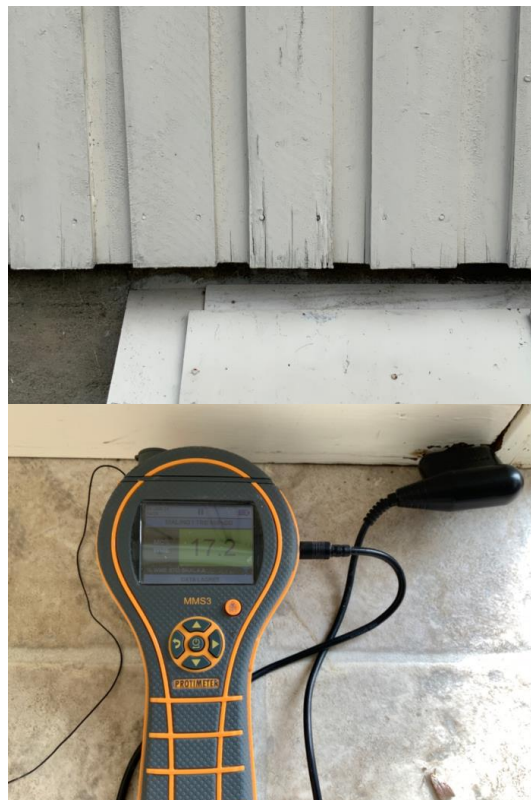
Eksakt oppbygning av yttervegger er ikke kjent for takstmannen, trolig trekonstruksjoner, laft eller reisverksvegger.  
- Malt utvendig i 2020.

- Det er påvist spredte råteskader i bordkledningen.
- Det er påvist fuktskader i veggkonstruksjonen.
- Det er ingen eller liten lufting i nedre kant av kledning mot grunnmur.
- Det ble foretatt stikktakninger etter råte/dårlig kledning ved hjelp av en syl, påvist råte i kledningsbord samt vindskier.
- Foretatt måling etter fukt i listverk i vindfang, målt forhøyede fuktverdier, over 17 vektprosent. Det ble også påvist fuktskjolder i underkant av flere vinduer. Skader i vegg kan ikke utelukkes.
- Ikke tilstrekkelig med lufting i nedkant av kledningen. God lufting er viktig og skal drenere ned og lede ut vann som trenger gjennom regnskjermer, slippe ut eventuell fuktighet fra indre deler av veggen samt gi mulighet for at fuktighet kan tørke ut fra baksiden av regnskjermer. Konstruksjonen kan likevel virke å fungere. Dette er normalt avhengig av ytterveggen er mindre tett enn i nyere hus.

- Råteskadet trekledning må skiftes ut.
- Fuktskadede konstruksjoner må skiftes ut, og årsak til skadene utbedres.

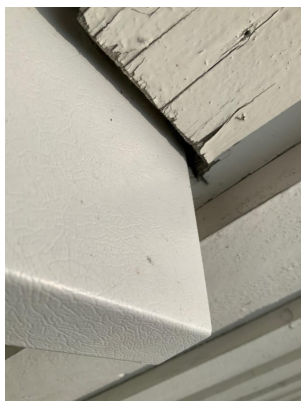
- Det er påvist avvik rundt innsettsdetaljer.
- Vannbrettbeslag i underkant av vinduer er ikke fagmessig montert, ikke tilstrekkelig tett. Vannbrettbeslag og tetting rundt, og særlig under vinduet, må utføres regntett for å unngå lekkasjer og fuktskader i vegg.

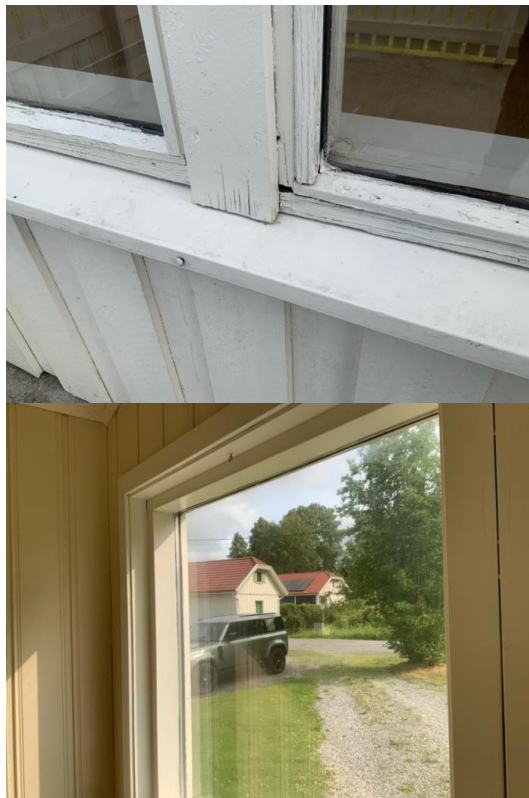
- Det er påvist vinduer med fukt/råteskader.
- Det er påvist noen glassruter som er punktert eller sprukne.
- Registrert råte i enkelte vinduer.
- Registrert vinduer med punktert glass. Årsaken til punkterte glass er som regel at det er kommet en brist i tettningsmassen mellom karm og rute. Denne bristen sørger for at det blir større lufttilgang mellom rutene og følgelig at Argongassen (den isolerende gassen) siver fortere ut og gir en redusert isoleringsevne (U-verdi).

- Vinduer med råteskader må erstattes med nye.
- Vinduer med punkterte/sprukne glass må påregnes skiftes ut, enten hele vinduet eller kun selve glassene.

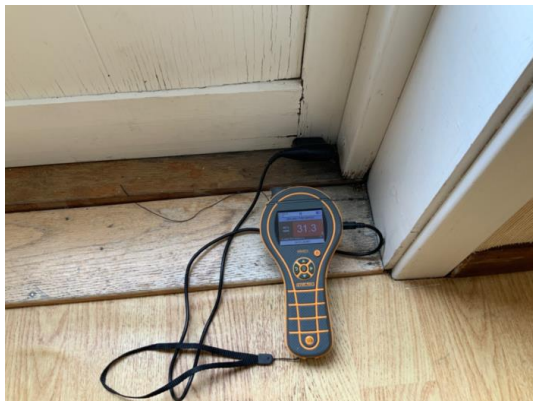
- Det er påvist dør(er) med fukt/råteskader.
  - Det er påvist avvik rundt innsettsdetaljer.
- Påvist fukt-/råteskader i terrassedør i stue samt i lem til kjeller.  
- Påvist og målt fukt i listverket på innsiden av ytterdøra. Tettingen utvendig bør etterkontrolleres/utbedres.

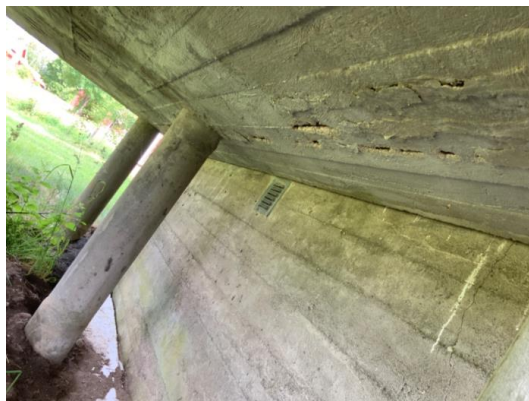
- Rekkverket er for lavt i forhold til dagens krav til rekkverkshøyder.
  - Det er avvik:
- Høyde på rekkverket er målt til 87 cm, som er ansett som noe lavt.  
- Noe korrosjon/frostspreg i armering i underkant av balkongen.  
- Noe riss/sprekker i fundamenter til balkongen.

- Tiltak:
- Det må gjøres tiltak om avviket skal lukkes.

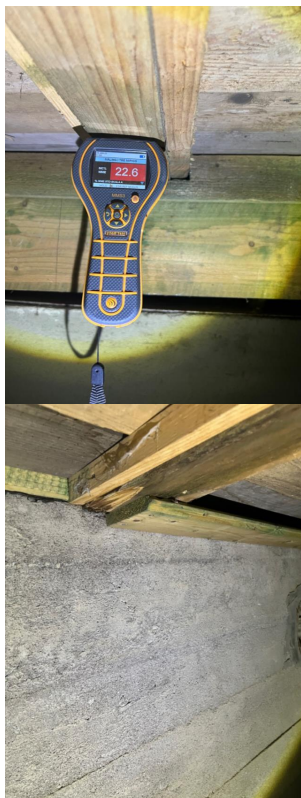
- Målt høydeforskjell på over 15 mm gjennom hele rommet. Tilstandsgrad 2 gis med bakgrunn i standardens krav til godkjente måleavvik.
- Målt høydeforskjell på mellom 10 - 20 mm innenfor en lengde på 2 meter. Tilstandsgrad 2 gis med bakgrunn i standardens krav til godkjente måleavvik.
- Det er registrert symptom på sopp/råte.

- Ved hjelp av en syl, ble det foretatt stikktakninger i bjelker i krypkjelleren. Registrert fuktskader i bjelkelaget noen steder, også påvist og målt høye fuktverdier i treverket i krypkjelleren. I kjelleren ble det påvist svekkelser/skader i bjelker som følge av angrep fra borebiller eller lignende, ukjent om disse er aktive.

- Det ble foretatt kontroll på planhetsavvik ved hjelp av en punkt laser. Målt mellom 1 - 2 cm i etasjene. Lokalt ble det målt 11 mm over 1,5 meter i stue.

- Det må gjennomføres ytterligere undersøkelser.
- Konstruksjonene må sikres mot råte, sopp og skadedyr.

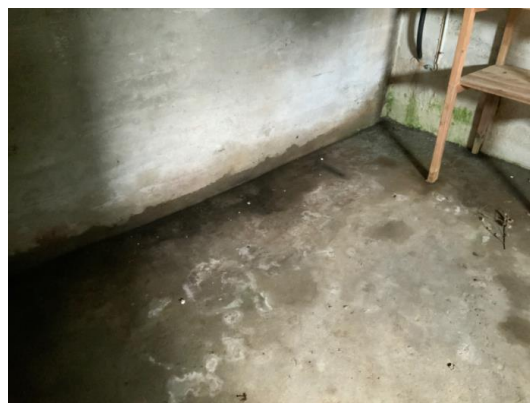
- Det er påvist synlig fuktighet på mur/gulv i kjeller.
- Takstmannen gjorde fuktsøk direkte på grunnmursvegger ved hjelp av ett Protimeter, påvist unormale verdier.
- Påvist saltutslag på vegger i kjelleren. Saltutslag dannes når fuktighet kommer igjennom mur og krystalliseres på innsiden av kjellermurvegg.
- Det er ikke montert fuktsperre eller lagt isolasjon mot grunnen, det må derfor påregnes fukt fra grunnen.

- Det må foretas tiltak for å redusere/begrense fuktgjennomtrenging inn i kjeller.

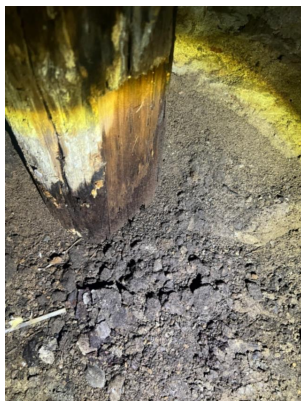
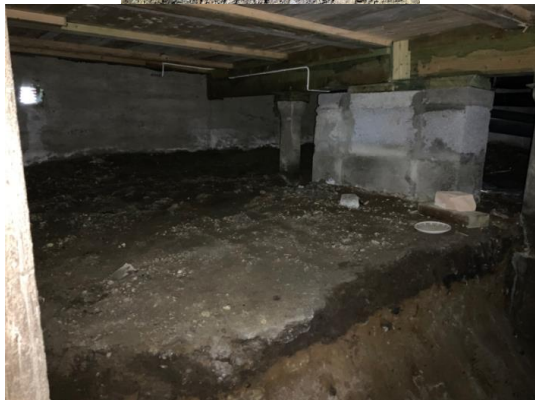
- Det er manglende fuktsperre på bakken.
  - Det er stedvis påvist fuktnivå som tilsier at konstruksjonen kan ha fuktskader.
  - Det er registrert symptom på sopp/råte.
- Generelt høy luftfuktighet i krypkjeller, målt relativ luftfuktighet over 75% på befaringsdagen. Fukten bør reduseres. Fare for mugg, angrep av stripet borebille o.l.
- Fuktig dekke i krypkjeller. Bør vurderes dampspærre/plast mot bakken i krypkjeller for å hindre fordamping fra bakken.
- Understøttende søyle i trevirke i krypkjelleren er plassert direkte i jorda og har råte i nedkant.

- Fuktsperre på bakken bør etableres.
- Det må gjennomføres ytterligere undersøkelser.

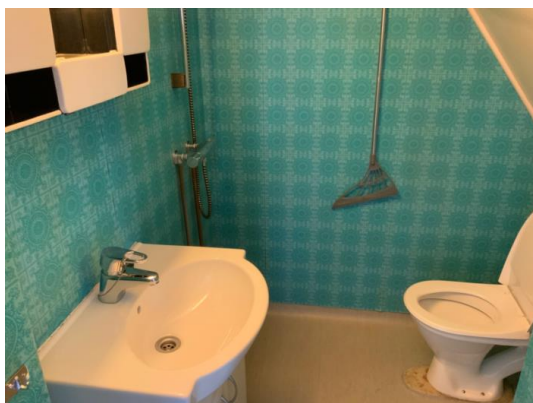
Eldre og lite bad i 1. etasje, fra 1970-tallet. Det er belegg på gulvet og våtromstapet på vegger. Rommet er innredet med servantinnredning med slette, lyse fronter samt overhengende belysning. Dusj m/oppheng, hvor dusjarmaturet er håndholdt. Videre er det montert toalett. Varmeovn på veggen varmer opp rommet. Badet ventileres naturlig via ventil i himlingen.

- Våtrommet må oppgraderes for å tåle normal bruk etter dagens krav.
- En må forvente generell oppgradering av våtrommets tettesjikt/membran for at våtrommet skal tåle en normal bruk etter dagens krav (tett våtsone). En samlet TG 3 for rommet er satt med bakgrunn i alder. Det er ikke behov for å gjennomføre en detaljert tilstandsanalyse etter standardens krav.

- Totalrenovering er kun en anbefaling grunnet alder. Badet kan fortsatt tåle forsiktig bruk med tett dusjkabinett (om plass). Det er dog ingen garantier. En slik løsning kan forhindre fuktskade, men gir ingen erstatning for tettesjikt/membran samt skader på rør.

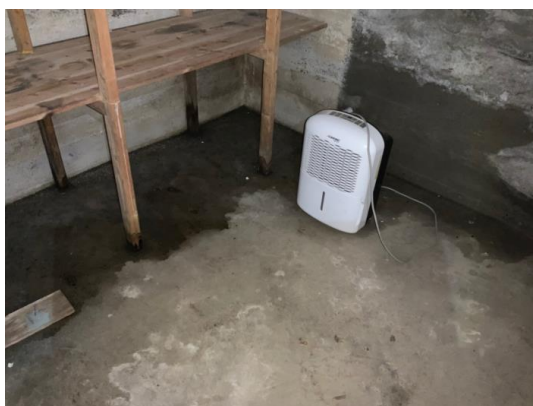
- Det mangler eller på grunn av alder er det sannsynlig at det mangler utvendig fuktsikring av grunnmuren - ved kjeller/underetasje.
- Det er ut ifra observasjoner konstatert at drenering/tettesjikt har funksjonssvikt/svært begrenset effekt.

- Dreneringen har svært begrenset effekt/funksjonssvikt. Påvist fuktige gulv og vegger i kjeller.

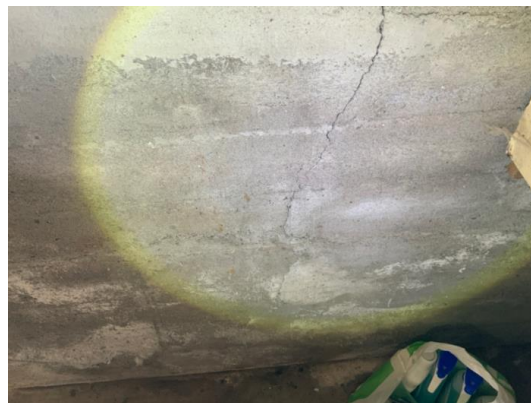
- Grunnmuren har sprekke-dannelser.
- Påvist noe riss/sprekker i betong. Når det oppstår sprekker i puss/mur vil vannbelastningen og faren for frostska-der øke. Skrå sprekker/riss er et symptom på setninger. Horisontal sprekke/riss i grunnmur skyldes sannsynligvis innpressing av kjellervegg. Anbefaler å følge med videre utvikling.

- Andre tiltak:
- Lokal utbedring må utføres for å lukke avviket. Dog anbefalt å følge med på videre utvikling.

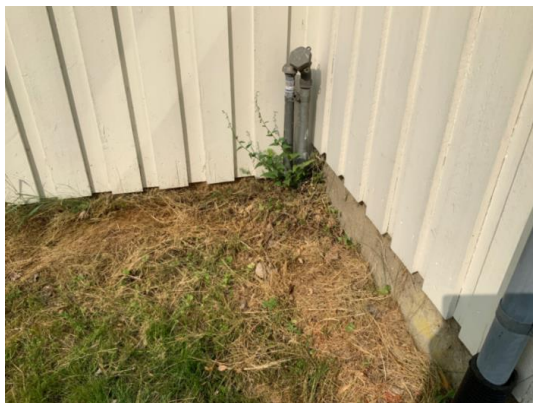
- Det foreligger krav om sanering av oljetank.
- Oljetanker som er tatt ut av bruk har fortsatt restolje. Derfor utgjør oljetanken fortsatt en forurensingsrisiko selv om den ikke lenger er i bruk. Derfor slås det fast i lovverket at hvis det oljefyrte oppvarmingssystemet fjernes, skal også oljetanken saneres.
