Finnestadveien 463, 1880 EIDSBURG

**Bolig med stor tomt i landlige omgivelser. Attraktiv boområde.**

Nøkkelinfomasjon

Befaringsdato: 29.06.2023

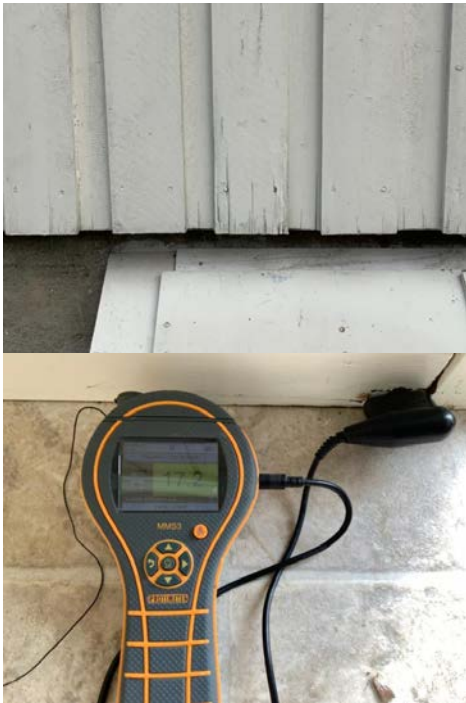
**Veggkonstruksjon**[! TG 3](#)

Eksakt oppbygning av yttervegger er ikke kjent for takstmannen, trolig trekonstruksjoner, laft eller reisverksvegger.  
- Malt utvendig i 2020.

- Det er påvist spredte råteskader i bordkledningen.
- Det er påvist fuktskader i veggkonstruksjonen.
- Det er ingen eller liten lufting i nedre kant av kledning mot grunnmur.

Foretatt måling etter fukt i listverk i vindfang, målt forhøyede fuktverdier, over 17 vektprosent. Det ble også påvist fuktskjolder i underkant av flere vinduer. Skader i vegg kan ikke utelukkes. - Ikke tilstrekkelig med lufting i nedkant av kledningen. God lufting er viktig og skal drenere ned og lede ut vann som trenger gjennom regnskjermen, slippe ut eventuell fuktighet fra indre deler av veggen samt gi mulighet for at fuktighet kan tørke ut fra baksiden av regnskjermen. Konstruksjonen kan likevel virke å fungere. Dette er normalt avhengig at ytterveggen er mindre tett enn i nyere hus. Tiltak: Råteskadet trekledning må skiftes ut. Fuktskadede konstruksjoner må skiftes ut, og årsak til skadene utbedres.

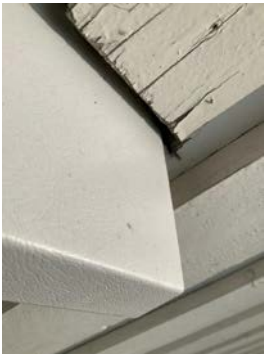
TG 2

Vinduer har rammer og karmen av tre.  
Vindusglass har 2-lags isoler-/energiglass (nye de siste år).

- Det er påvist avvik rundt innsettsdetaljer.
- Vannbrettbeslag i underkant av vinduer er ikke fagmessig montert, ikke tilstrekkelig tett. Vannbrettbeslag og tetting rundt, og særlig under vinduet, må utføres regntett for å unngå lekkasjer og fuktskader i vegg.

Vinduer - nyere,TG2:  
Vinduer har rammer og karmer av tre. Vindusglass har 2-lags isoler-/energiglass (nye de siste år). Vurdering av avvik: Det er påvist avvik rundt innsettsingsdetaljer. Vannbrettbeslag i underkant av vinduer er ikke fagmessig montert, ikke tilstrekkelig tett. Vannbrettbeslag og tetting rundt, og særlig under vinduet, må utføres regntett for å unngå lekkasjer og fuktskader i vegg. Tiltak: Det bør utføres bedre tetting rundt vinduer.

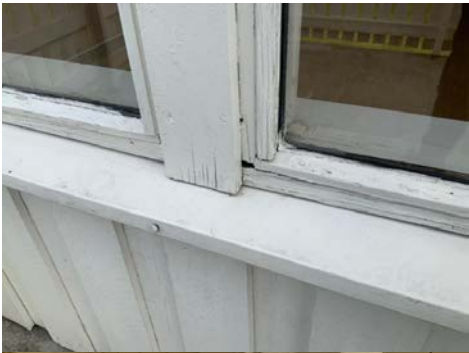
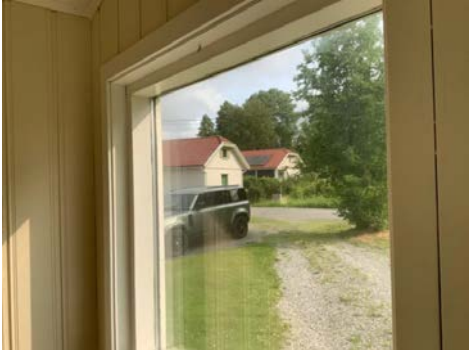
TG 3

Vinduer har rammer og karmen av tre.  
Vindusglass har 2-lags isoler-/energiglass, fra 1972 og 1986.

- Det er påvist vinduer med fukt/råteskader.
- Det er påvist noen glassruter som er punktert eller sprukne.
- Registrert råte i enkelte vinduer.
- Registrert vinduer med punktert glass. Årsaken til punkterte glass er som regel at det er kommet en brist i tettningsmassen mellom karm og rute. Denne bristen sørger for at det blir større lufttilgang mellom rutene og følgelig at Argongassen (den isolerende gassen) siver fortere ut og gir en redusert isoleringsevne (U-verdi).

Denne bristen sørger for at det blir større lufttilgang mellom rutene og følgelig at Argongassen (den isolerende gassen) siver fortere ut og gir en redusert isoleringsevne (U-verdi).  
Tiltak: Vinduer med råteskader må erstattes med nye. Vinduer med punkterte/sprukne glass må påregnes skiftes ut, enten hele vinduet eller kun selve glassene.

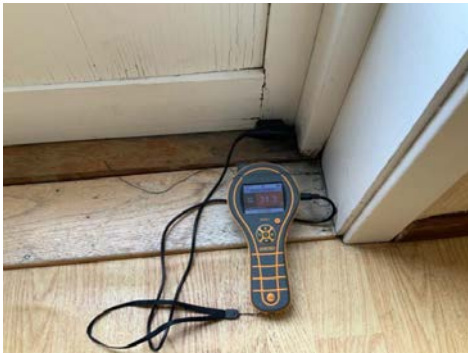
TG 3

Terrassedør med isolerglass, fra 1972.  
Ytterdør med glassfelt, fra 1970-tallet.

- Det er påvist dør(er) med fukt/råteskader.
- Det er påvist avvik rundt innsettsdetaljer.
- Påvist fukt-/råteskader i terrassedør i stue samt i lem til kjeller.
- Påvist og målt fukt i listverket på insiden av ytterdøra. Tettingen utvendig bør etterkontrolleres/utbedres.

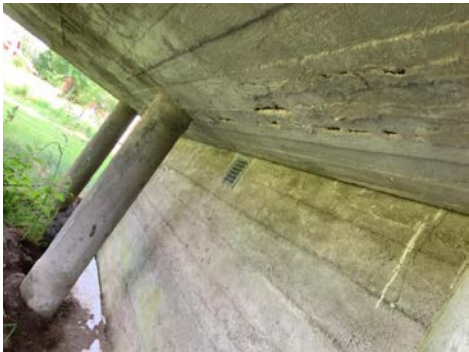
TG 2

Balkong på 11 m², vendt mot vest, med tilgang fra stue og hage. Av materialer er det benyttet støpt betongdekke, og det er brukt malt trevirke på rekkverket.

- Rekkverket er for lavt i forhold til dagens krav til rekkverkshøyder.
- Det er avvik:
- Høyde på rekkverket er målt til 87 cm, som er ansett som noe lavt.
- Noe korrosjon/frostspreg i armering i underkant av balkongen.
- Noe riss/sprekker i fundamenter til balkongen.

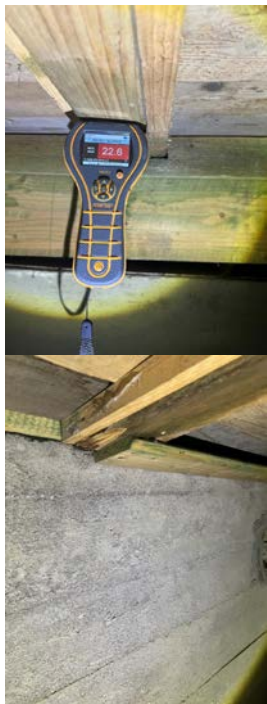
Etasjeskille/gulv mot grunnTG 2

Trebjelkelag mellom etasjene.

- Målt høydeforskjell på over 15 mm gjennom hele rommet. Tilstandsgrad 2 gis med bakgrunn i standardens krav til godkjente måleavvik.
- Målt høydeforskjell på mellom 10 - 20 mm innenfor en lengde på 2 meter. Tilstandsgrad 2 gis med bakgrunn i standardens krav til godkjente måleavvik.
- Det er registrert symptom på sopp/råte.

Tiltak: Det må gjennomføres ytterligere undersøkelser. Konstruksjonene må sikres mot råte, sopp og skadedyr.

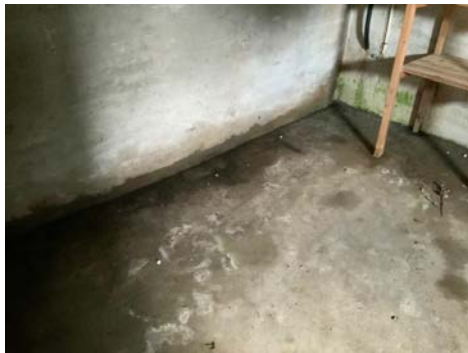
Rom Under TerrengTG 3

Gulvet er av betong. Veggene har betong/mur.

- Det er påvist synlig fuktighet på mur/gulv i kjeller.

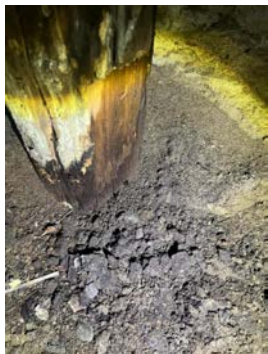
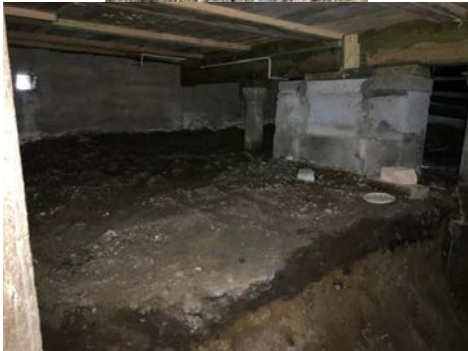
KrypkjellerTG 3

Krypkjeller med tilgang via vaskerommet.

- Det er manglende fuktsperre på bakken.
- Det er stedvis påvist fuktnivå som tilsier at konstruksjonen kan ha fuktskader.
- Det er registrert symptom på sopp/råte.

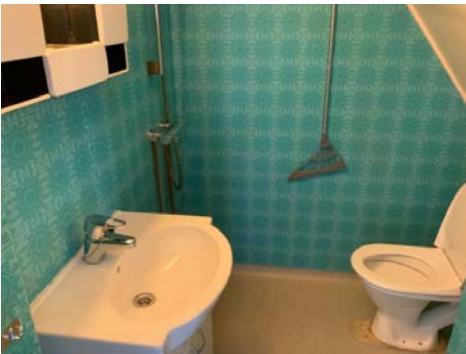
TG 3

Eldre og lite bad i 1. etasje, fra 1970-tallet. Det er belegg på gulvet og våtromstapet på vegger. Rommet er innredet med servantinnredning med slette, lyse fronter samt overhengende belysning. Dusj m/oppheng, hvor dusjarmaturet er håndholdt. Videre er det montert toalett. Varmeovn på veggen varmer opp rommet. Badet ventileres naturlig via ventil i himlingen.

- Våtrommet må oppgraderes for å tåle normal bruk etter dagens krav.

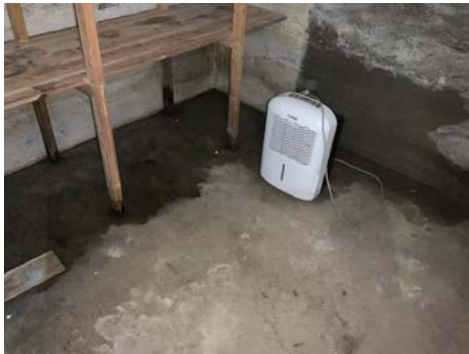
### Drenering

Opprinnelig drensfunksjon.

- Det mangler eller på grunn av alder er det sannsynlig at det mangler utvendig fuksikring av grunnmuren - ved kjeller/underetasje.
- Det er ut ifra observasjoner konstatert at drenering/tettesjikt har funksjonssvikt/svært begrenset effekt.

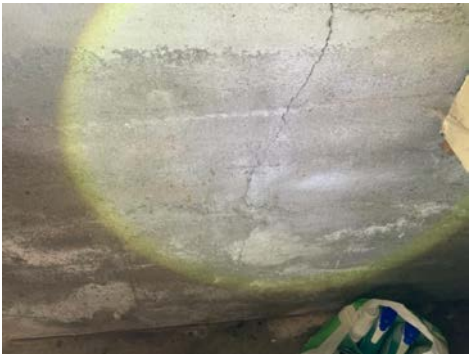
## Grunnmur og fundamenter

Grunnmursvegger er av betong.

- Grunnmuren har sprekkdannelser.
- Påvist noe riss/sprekker i betong. Når det oppstår sprekker i puss/mur vil vannbelastningen og faren for frostskaader øke. Skrå sprekker/riss er et symptom på setninger. Horisontal sprekk/riss i grunnmur skyldes sannsynligvis innpressing av kjellervegg. Anbefaler å følge med videre utvikling.

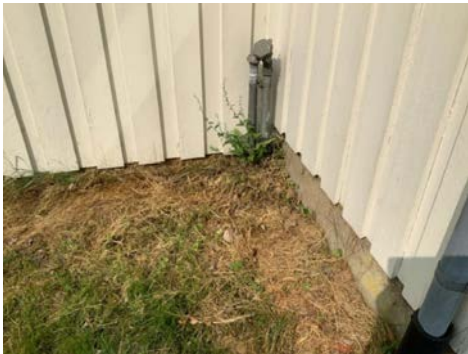
## Oljetank

Parafintank i krypkjeller.

- Det foreligger krav om sanering av oljetank.
- Oljetanker som er tatt ut av bruk har fortsatt restolje. Derfor utgjør oljetanken fortsatt en forurensingsrisiko selv om den ikke lenger er i bruk. Derfor slås det fast i lovverket at hvis det oljefyrte oppvarmingssystemet fjernes, skal også oljetanken saneres.
