Sandbrauta 17

Tilstandsrapport

Eierskifte

Boligtype: Enebolig

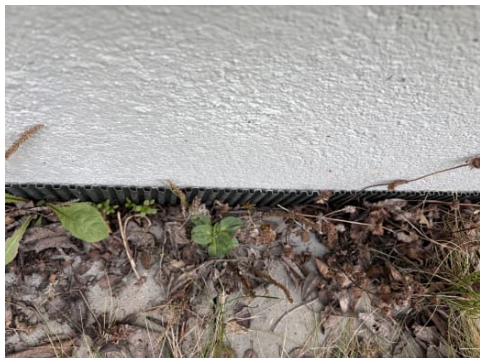
Manglende topplst.

Det ble ikke observert eller opplyst om fuktproblematikk, men drenering er fra byggeåret og med bakgrunn i alder kan det ikke gis noen garanti for dreneringens tilstand. Topplst mangler på utvendig fuksikring. Da med større fare for fuktinntrekk.

Etablere topplst på utvendig fuksikring.

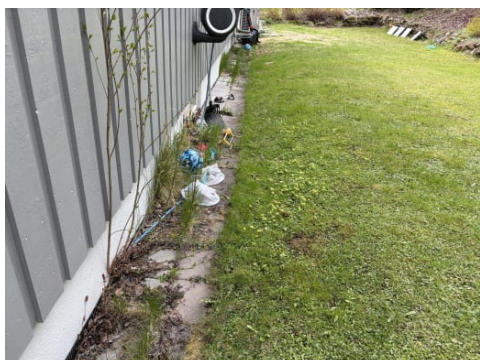
Terrenget heller inn mot grunnmurskonstruksjonen.

Terreng som heller inn mot huset fører til at både regnvann og smeltevann samler seg ved grunnmuren, og dette øker risikoen for fuktinntrengning.

På generelt grunnlag er det viktig at terrenget heller bort fra grunnmuren. Overflatevann skal hurtigst mulig vekk for å unngå unødvendige fuktbelastninger på utvendig fuksikring og drenering. Ideelt bør det i en avstand på ca. 3 meter være god helning vekk fra husets grunnmur.

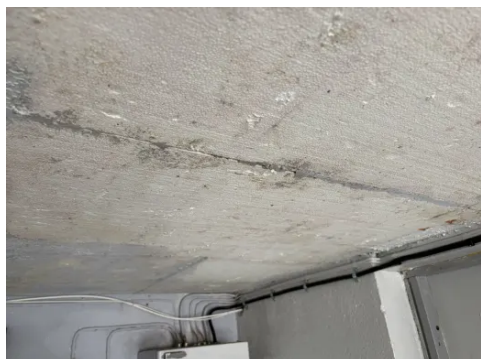
Synlig isopor i garasjens himling.

Det gjøres oppmerksom på isopor i himlingen i garasje. Ved bruk av isopor skal denne tildekkes med ubrennbar materiale, i form av puss eller 13 mm gips. Årsak til dette skyldes gasser isoporen gir fra seg ved brann som er skadelig.

Tiltak bør vurderes vedrørende synlig isopor i garasje. Utover dette jevnlig kontroll i underetasjen.

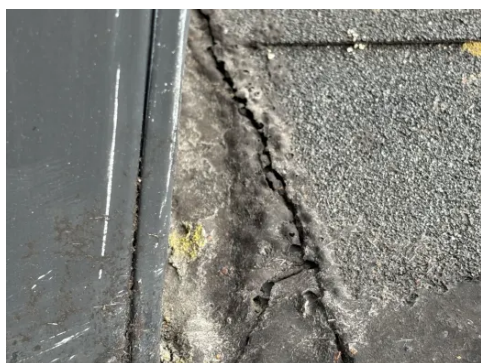
Sprekkdannelse på tekkingen ved rundt takgjennomføringer.

Oppsummering av taktekking	TG-2
Ingen tegn på lekkasjer blir registrert, men tekkingen har nådd en alder som gjør tettheten i tiden som kommer usikker. Det gjøres ekstra oppmerksom på fugestreg ved/ rundt beslagsløsninger på takgjennomføringer har sprekkdannelse med større fare for lekkasjer.	
Anbefalte tiltak / ytterligere undersøkelser anbefales	
En planlegging av utskifting av pappshingel anbefales. I påvente av dette anbefales det løpende observasjon på kaldloft.

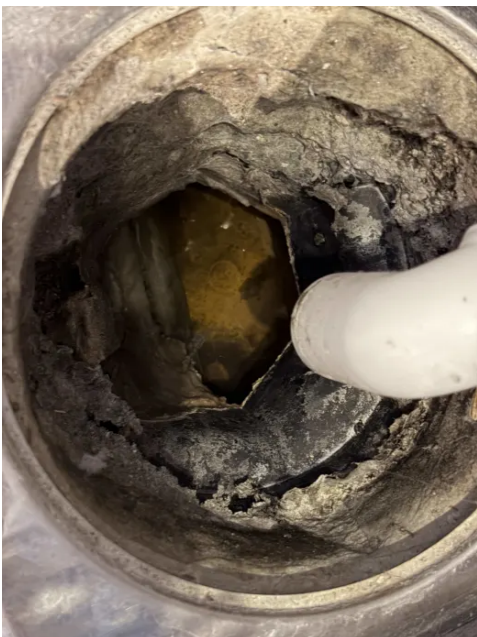
Sluket er et plastsluk og ingen tegn på skader blir registrert

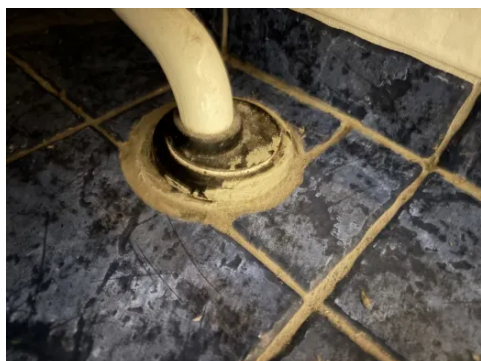
Eget avløp fra badekar.

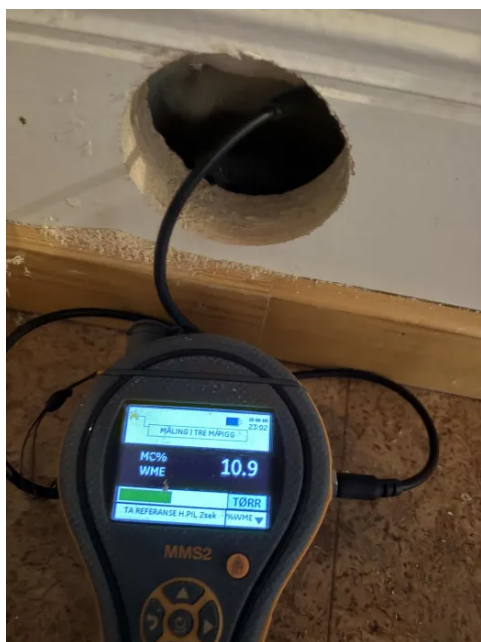
Undersøkelsen viser ingen tegn til skader eller fukt i konstruksjonen.

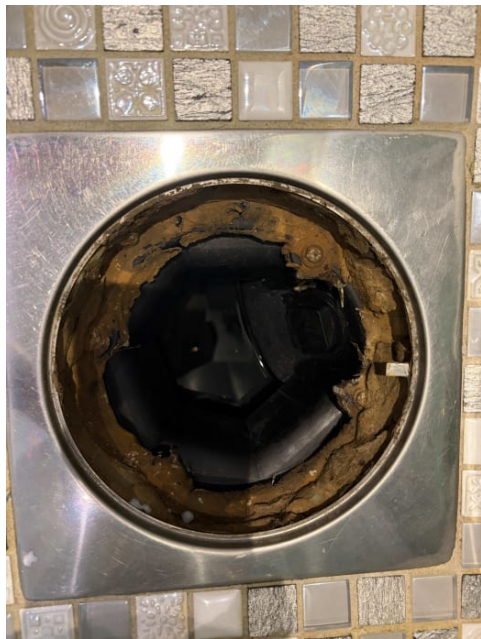
Sluket er et plastsluk og ingen tegn på skader blir registrert

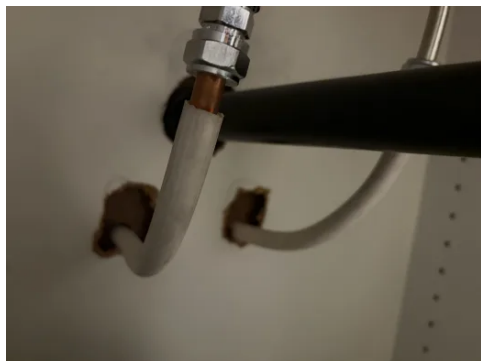
Det er ikke synlig tettesjikt rundt rørføringer i vegg til servant.

Det er ikke synlig tettesjikt rundt rørføringer i vegg til servant. Tilstandsgrad 2 er satt med bakgrunn i alder på tettesjikt og derav økt risiko for lekkasjer.

Det anbefales å fortsatt benytte et dusjkabinett for å unngå ytterligere fuktbelastning fra fritt vann på gulv og vegger.

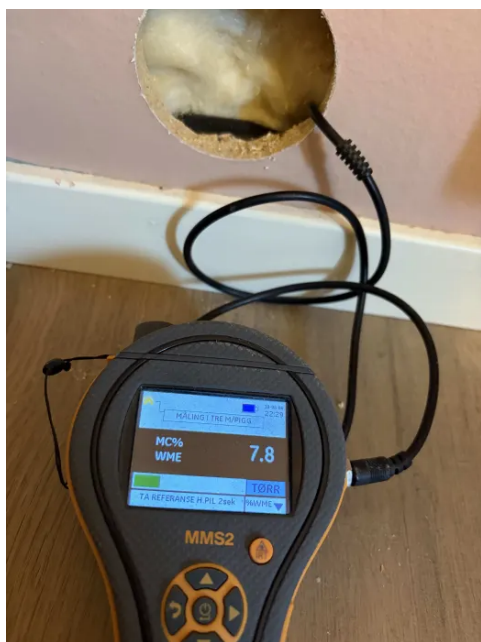
Undersøkelsen viser ingen tegn til skader eller fukt i konstruksjonen.
