# Tilstandsrapport

Enebolig

Wessels gate 15 C, 6507 KRISTIANSUND N

Befaringsdato: 08.10.2025

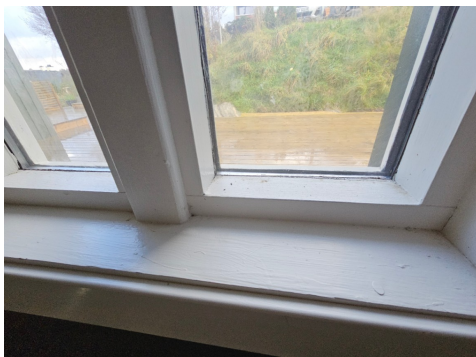
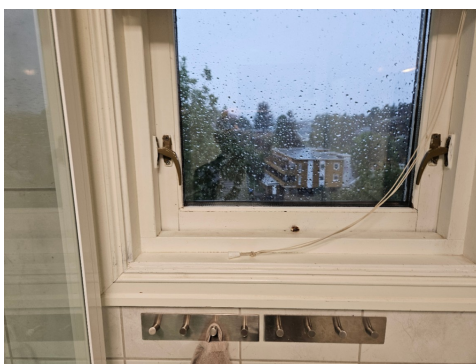
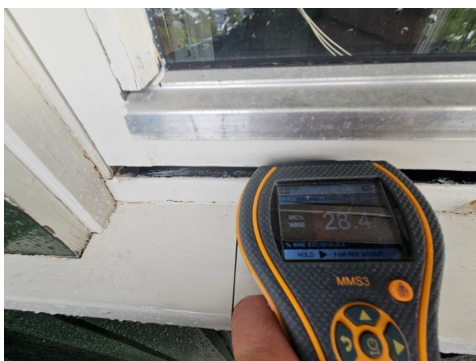
## TG 2 Vinduer - 1 etasje eldre

i 1. etasjen er boligen utført med malte trevinduer med 2-lags isolerte glass.

- Det er påvist avvik rundt innsettingsdetaljer.
- Det er påvist noen glassruter som er punktert eller sprukne.

- Vinduer med punkterte/sprukne glass må påregnes skiftes ut, enten hele vinduet eller kun selve glassene.
- Det bør gjøres tiltak for å lukke avviket.

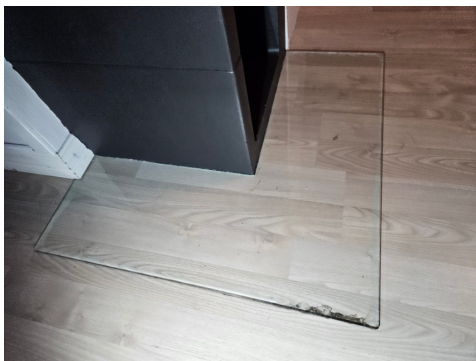
## ! TG 2 Rom Under Terreng

Hulltaking er foretatt og noe forhøyet fukt nivå er avdekt. Hulltaking er en stikk kontroll ett sted. Kontrollen kan ikke utelate fuktskader andre steder i rommet.

- Det er gjennom målinger påvist høyt fuktnivå i trevegger i underetg./kjeller, det er derfor ikke foretatt hulltaking

Vedvarende høyt fuktnivå kan føre til råte, muggdannelse og skader på bygningsdeler, noe som kan medføre helseisiko og redusert levetid for konstruksjonen.

- Ytterligere undersøkelser må foretas for å få kartlagt tilstanden og omfanget på eventuelle skader.

Det bør gjennomføres ytterligere undersøkelser for å kartlegge omfanget av fuktproblemer og eventuelle skjulte skader i konstruksjonen.

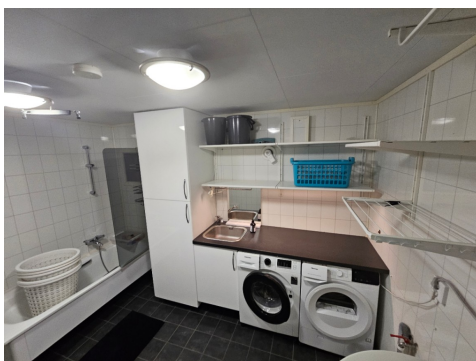
## ! TG 2 Overflater vegger og himling

- Dersom våtromsplatene ikke er montert fagmessig, kan dette medføre utettheter som øker risikoen for fuktinntrengning bak platene. Over tid kan dette føre til oppfukning av tilstøtende konstruksjoner, noe som kan resultere i råteskader, muggvekst og eventuelle lekkasjer.

- Når sluket har begrenset tilgang, er det vanskelig å rengjøre sluket og å inspisere den for å oppdage skader i membranen/fuger rundt sluket, som er avgjørende for å forhindre lekkasjer.
- Det må innhentes dokumentasjon. Manglende membran/tettesjikt medfører risiko for lekkasjer og fukt i konstruksjonen.

Det bør fremskaffes dokumentasjon på utført membranarbeid, da manglende dokumentasjon medfører usikkerhet om utførelsen og økt risiko for fuktskader i konstruksjonen.

Tilgang til sluk for inspeksjon og rengjøring bør forbedres for å redusere risikoen for tette avløp og påfølgende vannskader.

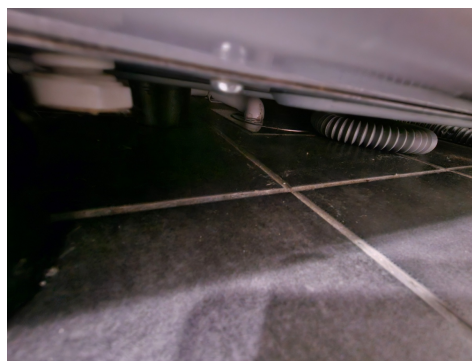
Hulltaking er foretatt, det ble avdekt noe forhøyet fuktnivå. Hulltaking er en stikk kontroll ett sted. Kontrollen kan ikke utelate fuktskader andre steder i rommet.

- Det er registrert symptom på fuktskader.

Det anbefales ytterligere undersøkelser for å avdekke omfanget av fuktskader, da forhøyet fuktnivå kan føre til råte- og muggskader i konstruksjonen.
