# Tilstandsrapport

1/2-part av tomannsbolig med garasje

Nedre Vardhågen 1 B, 8764 LOVUND

Befaringsdato: 04.09.2024

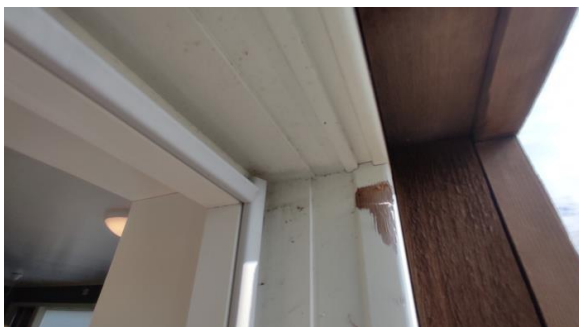
Skade på karmen til terrassedøren i 2. etasje. Døren har skjevheter.

Utbedringer og justeringer bør påregnes.

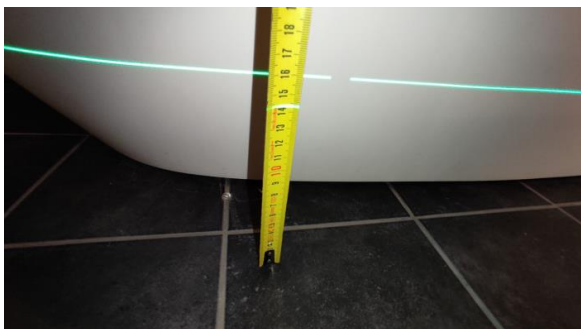
Gulv er tekket med fliser.  
Gulvet har tilfredsstillende fall mot sluk.

Kontroll av fallforhold.

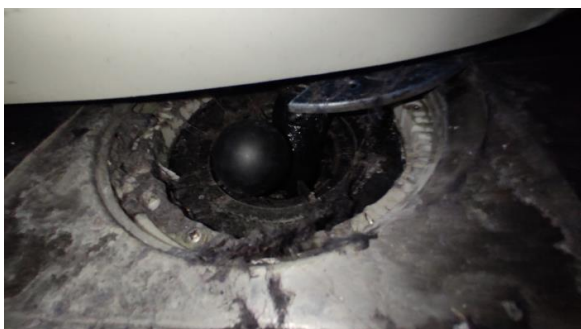
Det er plastsluk og smøremembran med ukjent utførelse.

Kontroll av sluk.

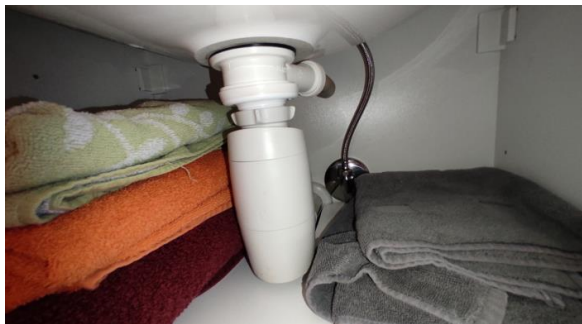
Kontroll av røropplegg.

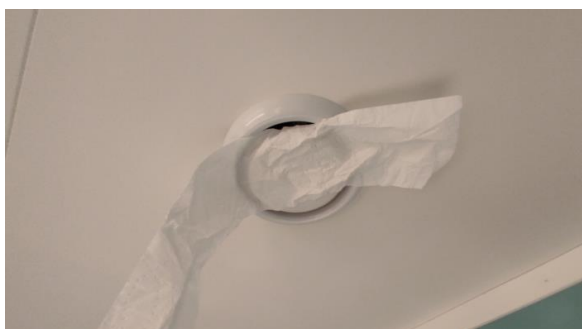
Det er avtrekk via ventil i himling tilkoblet balansert ventilasjonsanlegg og tilluft via luftespalte under dørbildet.

Test av avtrekket.

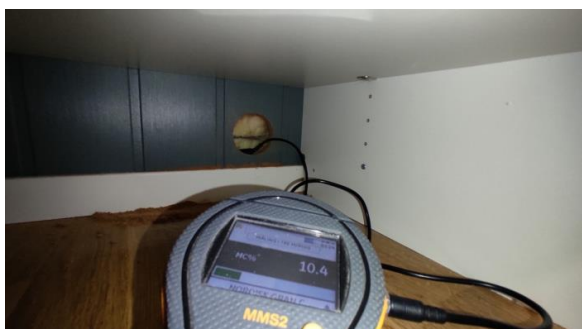
Hulltaking ble utført mot våtsone fra tilliggende soverom.  
Fuktkvotemåling (vekt%) i konstruksjonen ble målt til 10,4%.  
Generelt bør ikke fuktigheten i trevirket ligge høyere enn 15%.

Det ble og utført fuktsøk på gulvet i området rundt sluken, ingen forhøyede fuktverdier ble registrert.

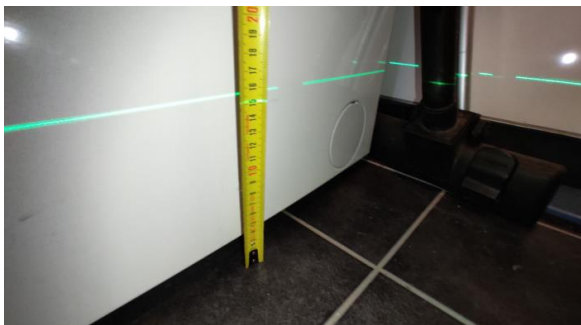
Gulvet har tilfredsstillende fall mot sluk.

Kontroll av fallforhold.

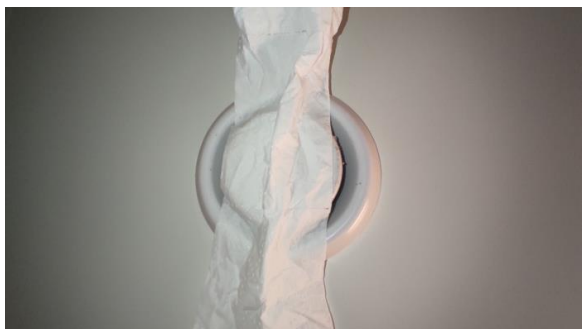
Det er avtrekk via ventil i himling tilkoblet balansert ventilasjonsanlegg og tilluft via luftespalte under dørbildet.

Test av avtrekket.

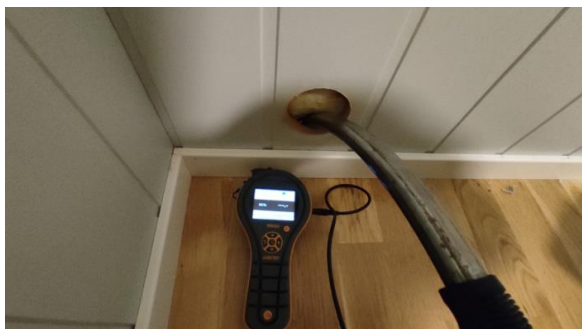
Det ble ikke registrert forhøyede fuktverdier, og måleresultatet ble ikke synlig på fuktmåleren. Dette vil si at trevirket inneholder mindre enn 8% fuktighet. Generelt bør ikke fuktigheten i trevirket ligge høyere enn 15%.

Det ble og utført fuktsøk på gulvet i området rundt sluken, og det ble ikke registrert forhøyede fuktverdier.

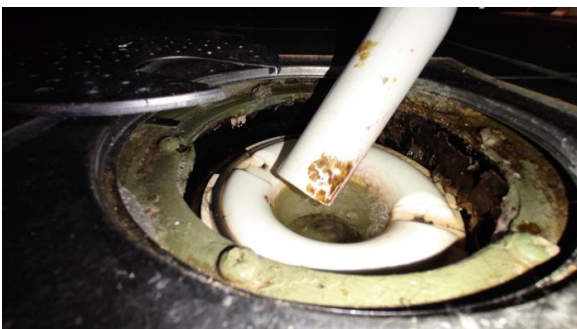
Det er plastsluk og smøremembran med ukjent utførelse.

Kontroll av sluk.

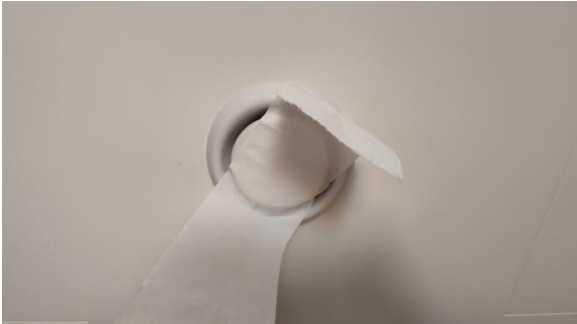
Det er avtrekk via ventil i himling tilkoblet balansert ventilasjonsanlegg og tilluft via luftespalte under dørbildet.

Test av avtrekket.

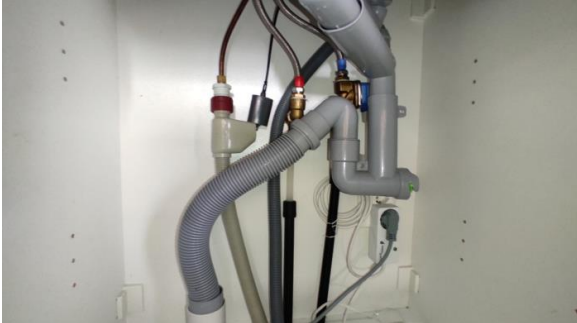
Kontroll av røropplegg.

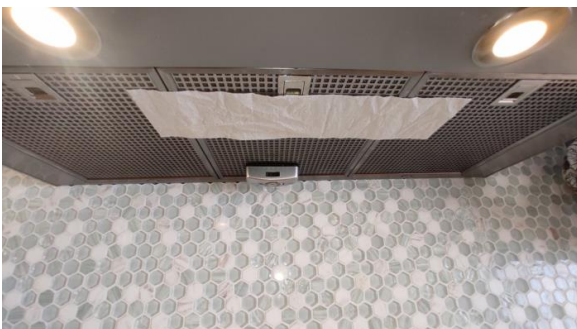
Det er kjøkkenventilator med avtrekk ut.

Test av avtrekket.

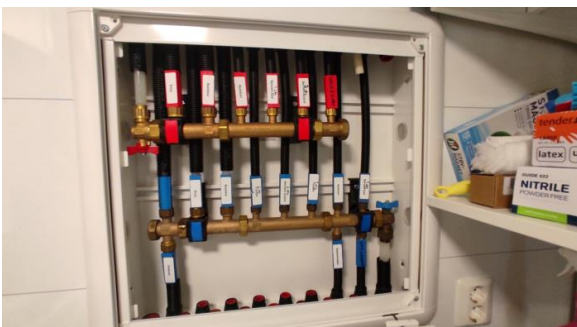
Vannledninger av plast (rør-i-rør).  
Stoppekraner plassert i rørskap på vaskerom.  
Kraner er funksjonstestet og har tilfredsstillende vannmengde/trykk ved samtidig tapping.

Kontroll av rørskap.
