Tilstandsrapport

📍 Skolestadgrenda 1, 2440

Rapportdato: 04.03.2024

Oppdragsnr.: 20243-1895

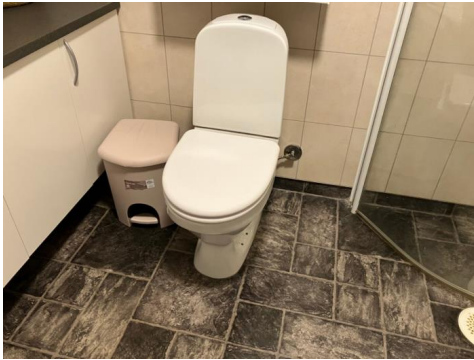
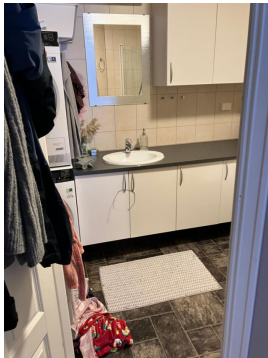
1. ETASJE > BAD

Våtrommet synes å ha fungert i 15 år uten tegn til skader, men tilstanden bør overvåkes. Dusjkabinett kan evt vurderes hvis nødvendig. Ingen tiltak som anses prekært. Jevnlig kontroll av overflater anbefales.

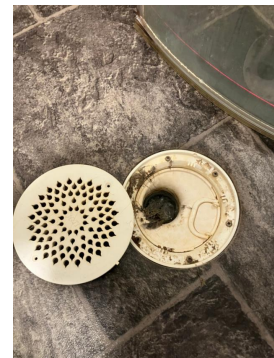
1. ETASJE > BAD

Dusjsone med beliggenhet mot yttervegger i av laftetømmer. Hulltaking er ikke fysisk mulig. Ingen tegn til fuktproblematikk ved baderommet eller tilstøtende bygningsmasse som kan settes i sammenheng med rommets funksjoner.
