# Tilstandsrapport

Rekkehus

Trallegangen 7, 2030 NANNESTAD

Befaringsdato: 21.10.2024

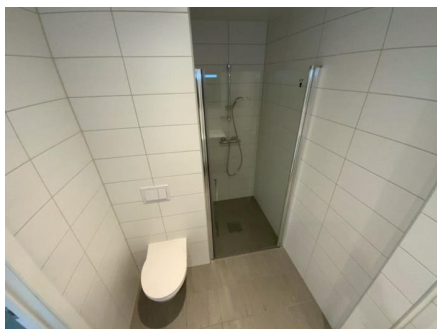
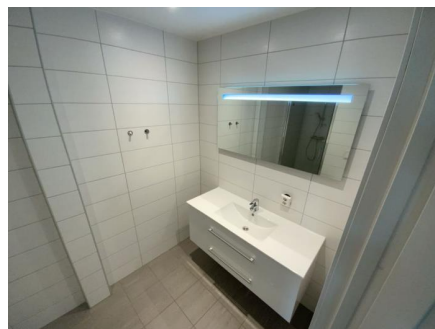
### 1. ETASJE > BAD

Aktuell byggeforskrift er teknisk forskrift 2017. Dokumentasjon: kontrollerklæringer.

Veggene har fliser. Taket er malt med downlights.

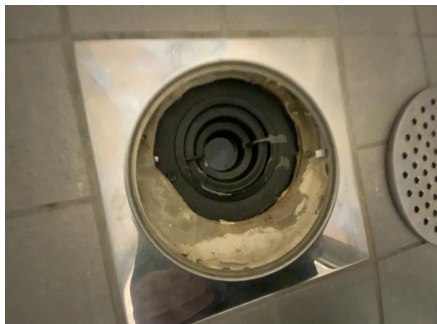
## 1. ETASJE > BAD

Det er plastsluk og smøremembran med dokumentert utførelse.

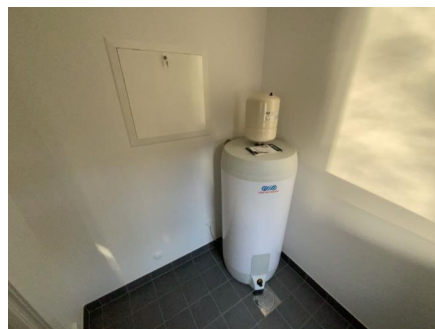
## 1. ETASJE > VASKEROM

Aktuell byggeforskrift er teknisk forskrift 2017. Dokumentasjon: kontrollerklæringer.

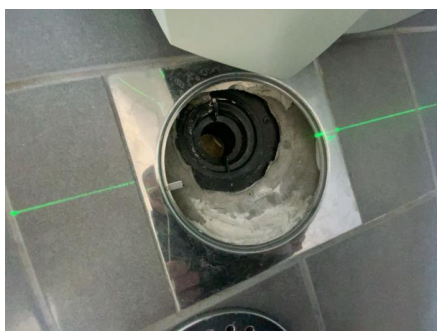
## 1. ETASJE > VASKEROM

Det er plastsluk og smøremembran med dokumentert utførelse.

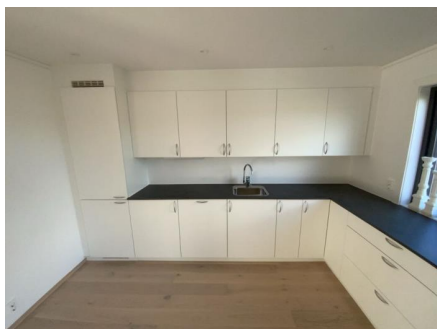
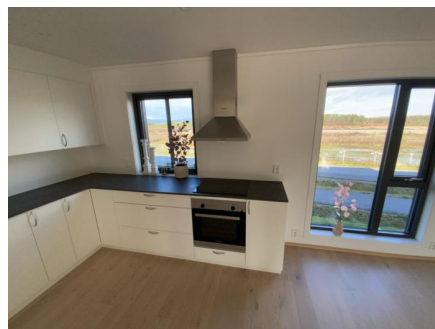
## 2. ETASJE > STUE/KJØKKEN

Kjøkkenet har Kvik innredning med glatte fronter. Benkeplaten er av laminat. Stål oppvaskkum. Det er integrert kjøøl/fryseskap, oppvaskmaskin, nedfelt induksjonstopp, innebygget stekeovn. Etablert vannstoppsystem og komfyrvakt.

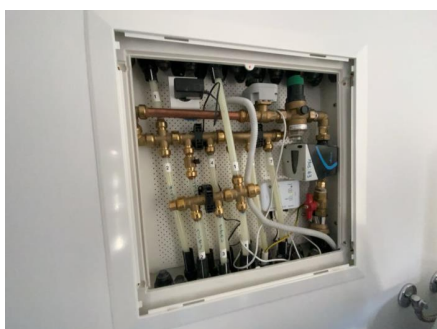
Innvendige vannledninger er av plast (rør i rør). Det er besikket i rørskap.
