# Tilstandsrapport

Boligbygg med flere boenheter

Alf Skares gate 9 B, 5534 HAUGESUND

Oppdragsnr.: 20474-2161

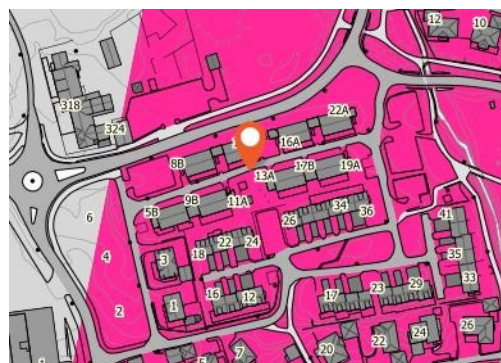
Det kan påregnes tiltak i forhold til radonmålinger for å utelukke avvik over tillatt grense på 200 Bq/m3

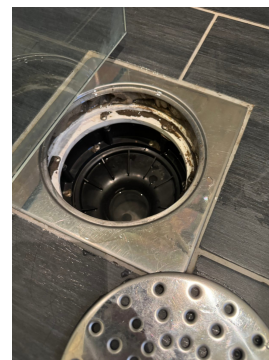
Avvik har ingen umiddelbar konsekvens. Men tettesjiktet er i ferd med og oppnå alder hvor oppgradering vil være naturlig.

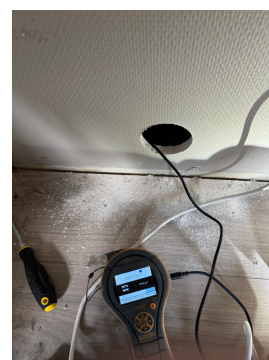
Det er utført hulltaking mot våt sone, og det er ikke indikert avvik i vegg.

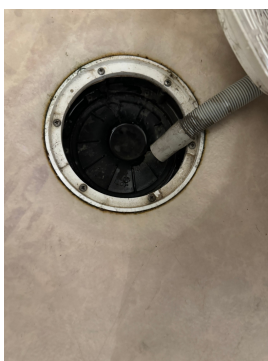
Det er ikke fremlagt dokumentasjon på membran eller tette-sjikt på befaringsdagen.  
Det er ingen synlige avvik vedrørende montering av belegg mot klemring i sluket.

Ingen umiddelbar konsekvens.

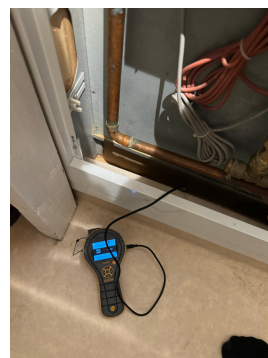
Det er tilgang til konstruksjoner i vegg via luke i vegg. Det er ikke registrert avvik.
