# Tilstandsrapport

Enebolig

Tangenveien 78, 1930 AURSKOG

Befaringsdato: 04.04.2024

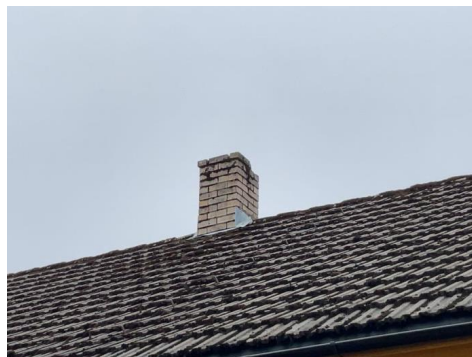
- Det mangler snøfangere på hele eller deler av taket, men det var ikke krav om dette på byggemeldingstidspunktet.
- Det er påvist avvik i beslagløsninger.
- Mer enn halvparten av forventet brukstid er passert på renner/nedløp/beslag.

Det er synlige merker i 2. etasje etter lekkasje fra pipe/pipebeslag.

- Påviste skader må utbedres.
- Overvåk tilstanden jevnlig. For å få tilstandsgrad 0 eller 1 må beslag/renner/nedløp skiftes ut, men tidspunktet for når dette er nødvendig er vanskelig å si noe om.

Pipebeslag må utbedres eller skiftes ut.

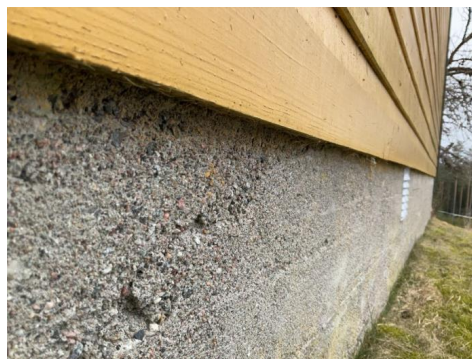
### ! TG 2 Veggkonstruksjon

Veggene har bindingsverkskonstruksjon fra byggeår. Fasade/kledning har liggende trebordkledning. Trebordkledning på 3 vegger ble skiftet i 2001 iht. eier.

- Det bør foretas tiltak for å bedre lufting av kledningen.

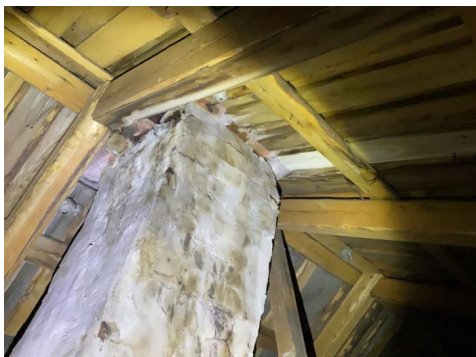
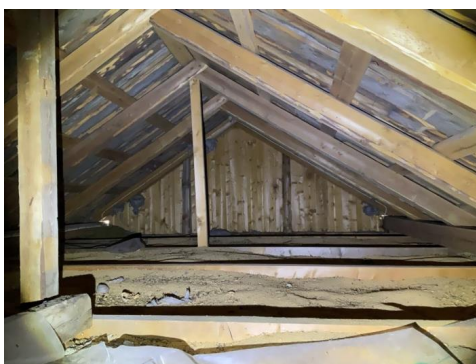
### ! TG 2 Takkonstruksjon/Loft

- Undertaket er misfarget.
- Det er avvik:

Det er misfarget undertak/konstruksjon rundt pipe, antas pga. lekkasje ved pipe/pipebeslag.

Det bør etableres vindsperre. Loftet bør etterisoleres.

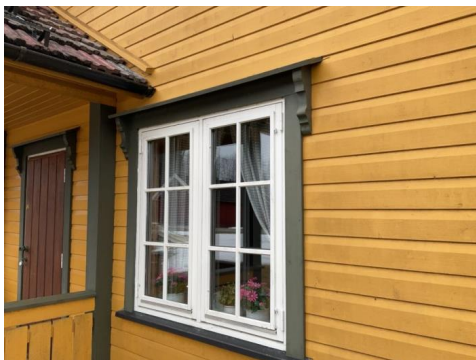
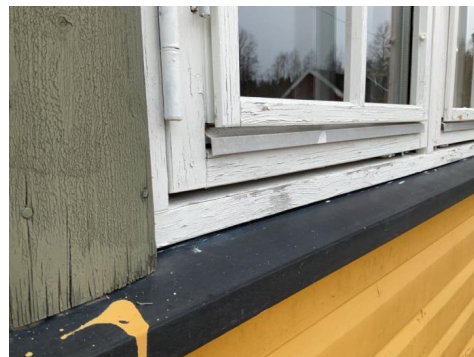
## ! TG 2 Vinduer

- Det er påvist avvik rundt innsettsdetaljer.
- Karmene i vinduer er slitte og det er sprekker i treverket.

- Det bør gjøres tiltak for å lukke avviket.
- Det må foretas lokal utbedring.

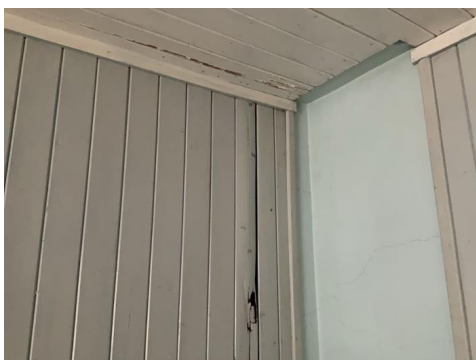
## ! TG 2 Overflater

Gulv og overflater har noe slitasje og har et generelt moderniseringsbehov for å møtes dagens krav til standard. Det er skade i vegg og himling på soverom antas etter lekkasje ved pipe/pipebeslag.

Krav til standard vil være avgjørende for eventuelle tiltak. Skade på vegg og himling i 2. etasje bør utbedres.

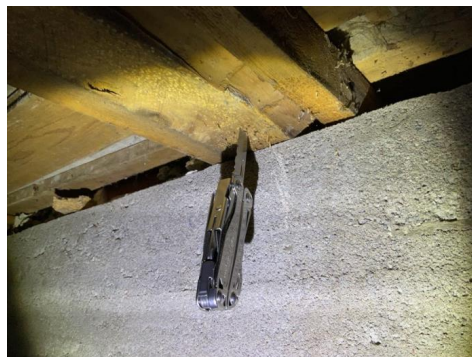
## ! TG 2 Etasjeskille/gulv mot grunn

- Det er registrert symptom på sopp/råte.
- Målt høydeforskjell på over 15 mm gjennom hele rommet. Tilstandsgrad 2 gis med bakgrunn i standardens krav til godkjente måleavvik.
- Målt høydeforskjell på mellom 10 - 20 mm innenfor en lengde på 2 meter. Tilstandsgrad 2 gis med bakgrunn i standardens krav til godkjente måleavvik.

Det ble funnet råteskader i 2 gulvbjelker synlig fra kjellerrom/bod. Råteskader i andre gulvbjelker kan ikke utelukkes.

- Råteskadet treverk må skiftes.
- For å få tilstandsgrad 0 eller 1 må høydeforskjeller rettes opp. Det vil imidlertid sjelden være økonomisk rasjonelt som et enkeltstående tiltak i en bolig som dette. Dersom boligen en gang skal renoveres, kan man vurdere slike tiltak.

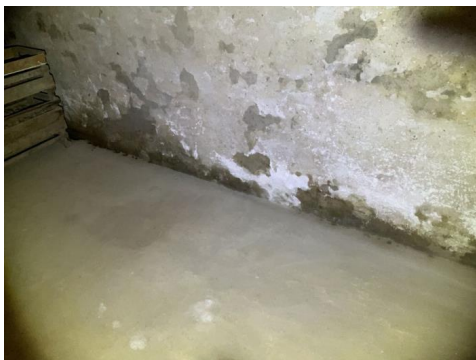
## ! TG 2 Rom Under Terreng

- Det er påvist indikasjoner på noe fuktgjennomtrenging inn i kjellermur.
- Det er påvist indikasjoner på noe fuktgjennomtrenging i kjellergulv.

- Det påviste fuktnivå gir grunn til å overvåke konstruksjonen jevnlig for å se utvikling over tid, og eventuelt foreta tiltak for å unngå fuktskader.

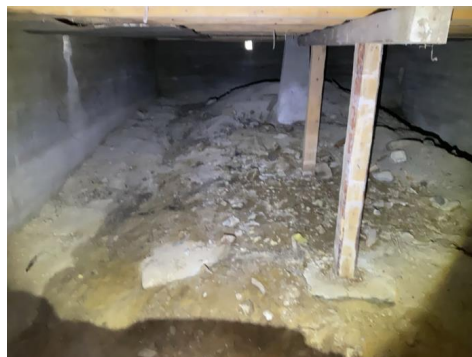
## ! TG 3 Kryp kjeller

- Det er påvist skader på konstruksjoner i krypkjeller som er forårsaket av råte eller sopp.
- Det er manglende fuktsperre på bakken.
- Kryp kjelleren har risiko for ytterligere skadepotensiale.

Det mangler fuktsperre og isolasjon mot grunn.

Det er synlige råteskader i gulvbjelker stedvis.

- Konstruksjonene må sikres mot råte, sopp og skadedyr.
- Gjennomføre ytterligere undersøkelser og foreta utbedring av skade.
- Skadet treverk må skiftes.

Det bør etableres fuktsperre og isolasjon mot grunn.

**Kostnadsestimat: 100 000 - 300 000**
