Tangenveien 78, 1930 AURSKOG

**Småbruksidyll med sjarmerende,  
eldre enebolig, låve og stabbur.  
Usjenert og solrikt. Godt egnet for  
hund- og hestehold.**

Befaringsdato: 04.04.2024 Rapportdato: 21.04.2024 Oppdragsnr.: 10816-24042 Referansenummer: XI6635

## ENEBOLIG

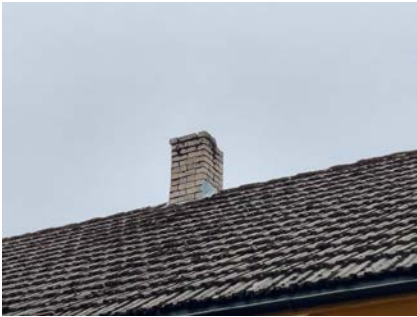
- Konsekvens/tiltak**
- Påviste skader må utbedres.
  - Overvåk tilstanden jevnlig. For å få tilstandsgrad 0 eller 1 må beslag/renner/nedløp skiftes ut, men tidspunktet for når dette er nødvendig er vanskelig å si noe om.

Pipebeslag må utbedres eller skiftes ut.

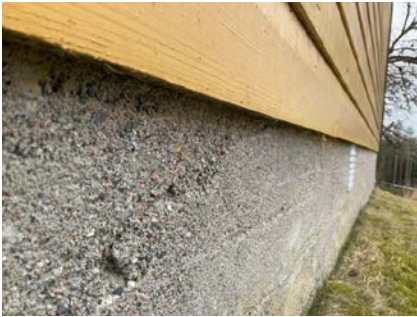
### Veggkonstruksjon

Veggene har bindingsverkskonstruksjon fra byggeår. Fasade/kledning har liggende trebordkledning. Trebordkledning på 3 vegger ble skiftet i 2001 iht. eier.

- Vurdering av avvik:**
- Det er ingen eller liten lufting i nedre kant av kledning mot grunnmur.
- Konsekvens/tiltak**
- Det bør foretas tiltak for å bedre lufting av kledningen.

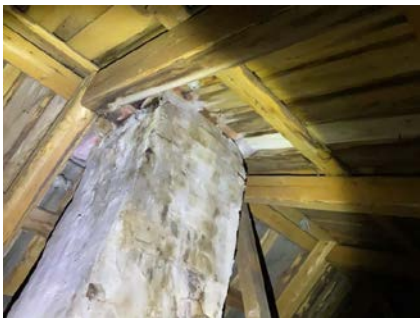
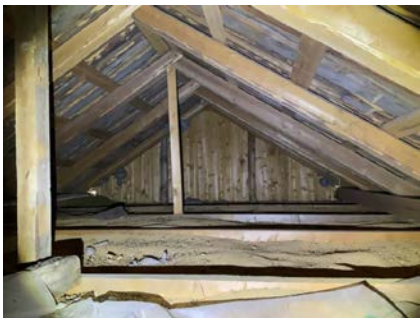
### Takkonstruksjon/Loft

Saltakskonstruksjon av tre med kaldloft/kryploft. Loftet ble begrenset besiktiget fra området rundt loftsluke stående på gardintrapp.

Det bør etableres vindsperre. Loftet bør etterisoleres.

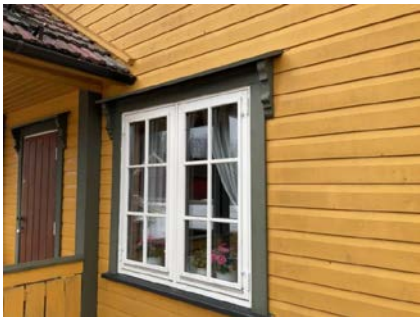
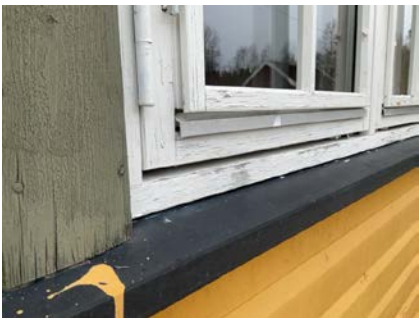
### TG 2 Vinduer

Bygningen har malte trevinduer med 2-lags glass. Fra 2001 iht. eier. Små vinduer i 2. etasje har enkle glass og er fra byggeåret. 2 vinduer i kjeller med 2-lags glass antas fra 1970-1980 tallet.

- Det bør gjøres tiltak for å lukke avviket.
- Det må foretas lokal utbedring.

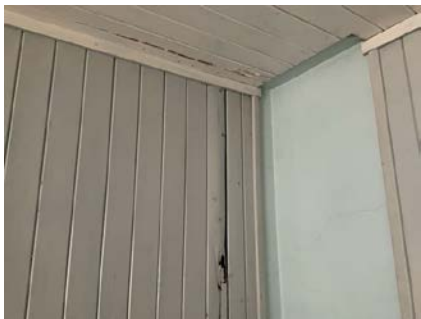
### TG 2 Overflater

Gulv: Heltregulv. Vegger: Trepanel. Himling: Trepanel. 2 rom/boder i kjeller er uinnredet og har betonggulv og betong -/murvegger. Vurdering av avvik: Det er avvik: Gulv og overflater har noe slitasje og har et generelt moderniseringsbehov for å møtes dagens krav til standard. Det er skade i vegg og himling på soverom antas etter lekkasje ved pipe/pipebeslag. Konsekvens/tiltak: Tiltak: Krav til standard vil være avgjørende for eventuelle tiltak. Skade på vegg og himling i 2. etasje bør utbedres.

Krav til standard vil være avgjørende for eventuelle tiltak. Skade på vegg og himling i 2. etasje bør utbedres.

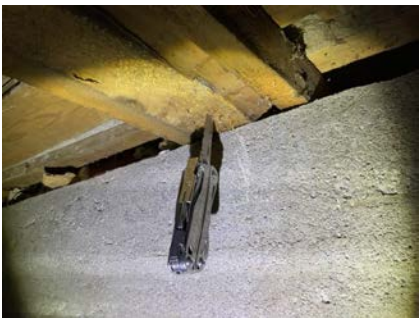
### TG 2 Etasjeskille/gulv mot grunn

Etasjeskillere er av trebjelkelag. Gulvkonstruksjoner er hovedsaklig fra byggeåret. Iht. eier ble deler av trebjelkelag i gang/trapperom i 1. etasje skiftet på 1990 tallet. Det ble gjort stikkprøvekontroll med nivellering av gulv i boligen. Vurdering av avvik: Det er registrert symptom på sopp/råte. Målt

høydeforskjell på over 15 mm gjennom hele rommet. Tilstandsgrad 2 gis med bakgrunn i standardens krav til godkjente måleavvik. Målt høydeforskjell på mellom 10 - 20 mm innenfor en lengde på 2 meter. Tilstandsgrad 2 gis med bakgrunn i standardens krav til godkjente måleavvik. Det ble funnet råteskader i 2 gulvbjelker synlig fra kjellerrom/bod. Råteskader i andre gulvbjelker kan ikke utelukkes. Konsekvens/tiltak: Råteskadet treverk må skiftes. For å få tilstandsgrad 0 eller 1 må høydeforskjeller rettes opp. Det vil imidlertid sjelden være økonomisk rasjonelt som et enkeltstående tiltak i en bolig som dette. Dersom boligen en gang skal renoveres, kan man vurdere slike tiltak.

Etasjeskillere er av trebjelkelag. Gulvkonstruksjoner er hovedsaklig fra byggeåret. Iht. eier ble deler av trebjelkelag i gang/trapperom i 1. etasje skiftet på 1990 tallet.

- Råteskadet treverk må skiftes.
- For å få tilstandsgrad 0 eller 1 må høydeforskjeller rettes opp. Det vil imidlertid sjelden være økonomisk rasjonelt som et enkeltstående tiltak i en bolig som dette. Dersom boligen en gang skal renoveres, kan man vurdere slike tiltak.

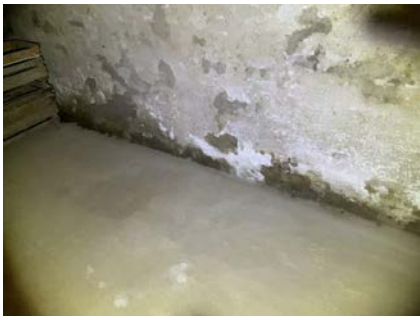
### TG 2 Rom Under Terreng

Boligen har 2 kjellerrom/boder med gulv av betong og vegger med betong/mur. Hulltaking er ikke foretatt. Rommet har en konstruksjon som gjør hulltaking unødvendig. Vurdering av avvik: Det er påvist indikasjoner på noe fuktgjennomtrenging inn i kjellermur. Det er påvist indikasjoner på noe fuktgjennomtrenging i kjellergulv. Konsekvens/tiltak: Det påviste fuktnivå gir grunn til å overvåke konstruksjonen jevnlig for å se utvikling over tid, og eventuelt foreta tiltak for å unngå fuktskader.

Boligen har 2 kjellerrom/boder med gulv av betong og vegger med betong/mur.  
Hulltaking er ikke foretatt. Rommet har en konstruksjon som gjør hulltaking unødvendig.

- Det påviste fuktnivå gir grunn til å overvåke konstruksjonen jevnlig for å se utvikling over tid, og eventuelt foreta tiltak for å unngå fuktskader.

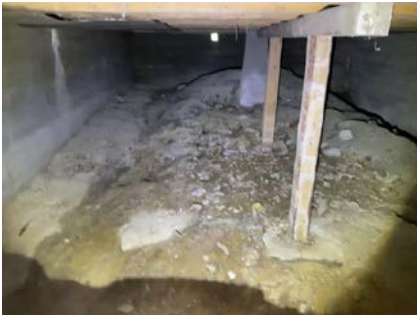
### TG 3 Kryp kjeller

Bygningen har krypkjeller under trebjelkelag og stubbegulv. Vurdering av avvik: Det er påvist skader på konstruksjoner i krypkjeller som er forårsaket av råte eller sopp. Det er manglende fuktsperre på bakken. Kryp kjelleren har risiko for ytterligere skadepotensiale. Det mangler fuktsperre og isolasjon mot grunn. Det er synlige råteskader i gulvbjelker stedvis. Konsekvens/tiltak: Konstruksjonene må sikres mot råte, sopp og skadedyr. Gjennomføre ytterligere undersøkelser og foreta utbedring av skade. Skadet treverk må skiftes. Det bør etableres fuktsperre og isolasjon mot grunn.

Bygningen har krypkjeller under trebjelkelag og stubbegulv.

Det bør etableres fuktsperre og isolasjon mot grunn.

Kostnadsestimat: 100 000 - 300 000

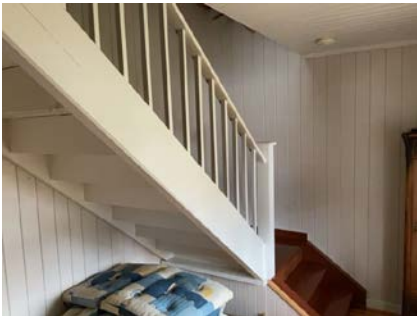
### TG 2 Innvendige trapper

90 graders tretrapp mellom 1. og 2. etasje. Vurdering av avvik: Rekkverkshøyder er under dagens forskriftskrav til rekkverk i trapper. Det mangler håndløper på vegg i trappeløpet. Åpninger i rekkverk er større enn dagens forskriftskrav til rekkverk i trapper. Konsekvens/tiltak: Åpninger er såpass store at det ut ifra sikkerhetsmessige forhold anbefales å lage mindre åpninger. Håndløper bør monteres, men det var ikke krav på byggetidspunktet. Rekkverket er såpass lavt at det på grunn av sikkerhetsmessige forhold anbefales økning av høyde.

90 graders tretrapp mellom 1. og 2. etasje.

- Åpninger er såpass store at det ut ifra sikkerhetsmessige forhold anbefales å lage mindre åpninger.
- Håndløper bør monteres, men det var ikke krav på byggetidspunktet.
- Rekkverket er såpass lavt at det på grunn av sikkerhetsmessige forhold anbefales økning av høyde.

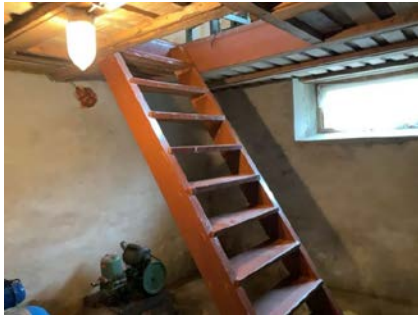
### TG 3 Innvendige trapper - 2

adkomst via kjellerlem i gulv på kjøkken. Vurdering av avvik: Det er ikke montert rekkverk. Åpninger mellom trinn i innvendig trapp er større enn dagens forskriftskrav. Trappen er nokså bratt og lite egnet for trapp mellom boligrom. Konsekvens/tiltak: Rekkverk må monteres for å lukke avviket. Åpninger er såpass store at det ut ifra sikkerhetsmessige forhold anbefales å lage mindre åpninger.

Rett enkel tretrapp mellom 1. etasje og kjeller med adkomst via kjellerlem i gulv på kjøkken.

Kostnadsestimat: 10 000 - 50 000
