Tilstandsrapport

Tomannsbolig

Morviklien 45 , 5124 MORVIK

Oppdragsnr.: 21285-1153

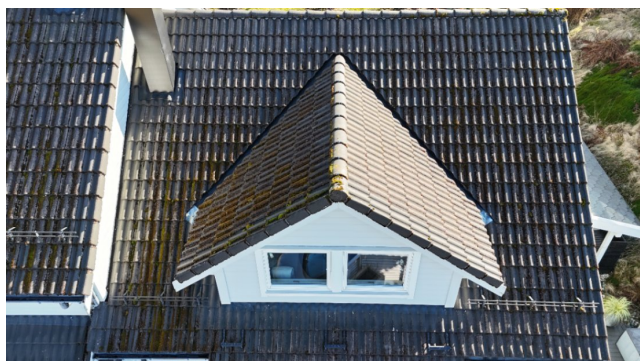
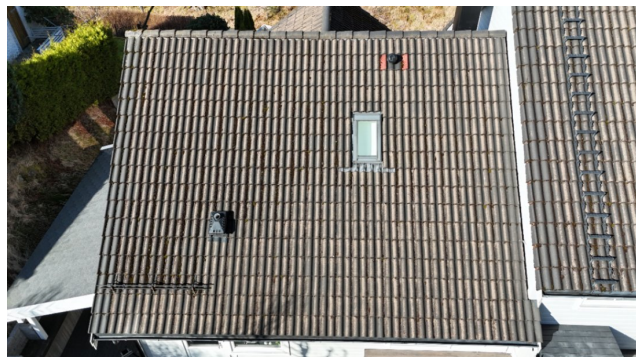
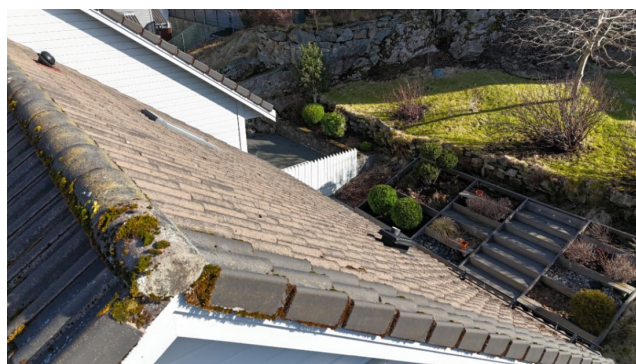
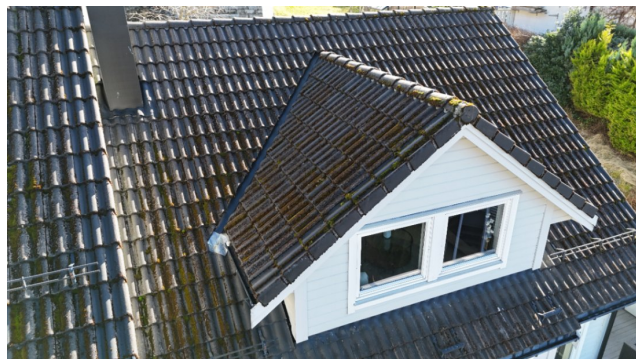
Vurdering av avvik:

- Overvåk tilstanden jevnlig. For å få tilstandsgrad 0 eller 1 må tekkingen skiftes ut, men tidspunktet for når dette er nødvendig er vanskelig å si noe om.

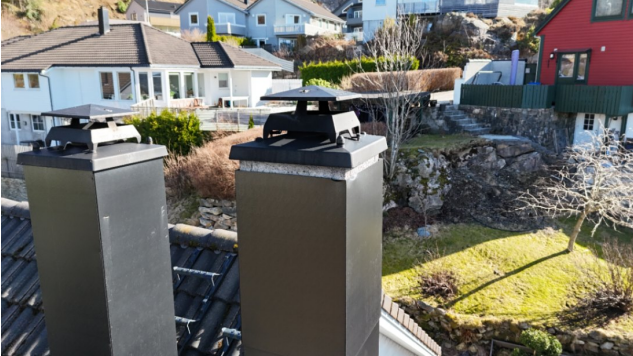
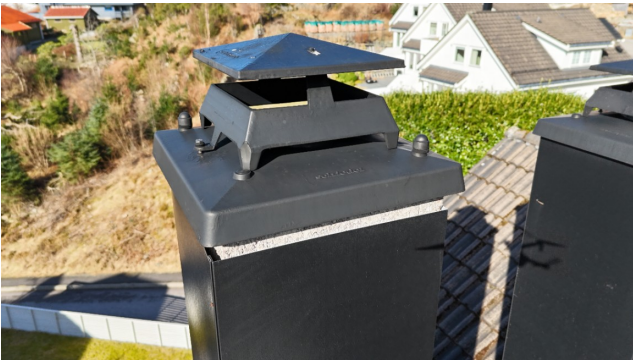
TG 2 Nedløp og beslag

Vurdering av avvik:

- Overvåk tilstanden jevnlig. For å få tilstandsgrad 0 eller 1 må beslag/renner/nedløp skiftes ut, men tidspunktet for når dette er nødvendig er vanskelig å si noe om.

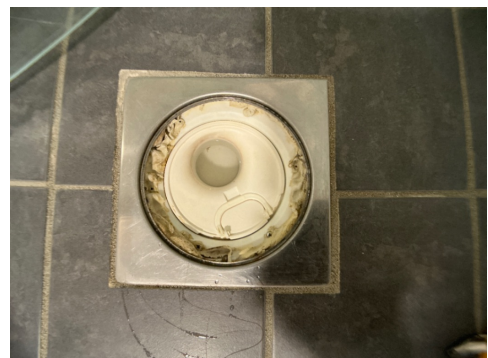
! TG 2 Overflater vegger og himling

Vurdering av avvik:

- Det er avvik:

Smøremembran har en naturlig aldriingsprosess i form av kjemisk uttørking. Normal forventet levetid på smøremembran er 10-20 år. Ved å etablere tett dusjkabinett vil badet kunne vare i flere år enn den antatte gjenstående levetiden.

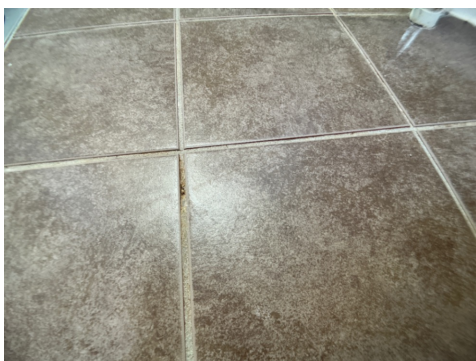
! TG 2 Overflater vegger og himling

- Det er påvist at flisfuger har riss/sprekker.
- Det er avvik:

Flislagte overflater på bad har en forventet levetid på ca. 20 år. Levetiden forutsetter korrekt utførelse, intakt membran og tilfredsstillende ventilasjon. Det er særlig fuger, overganger og detaljer rundt sluk som er utsatte områder hvor svikt ofte oppstår først.

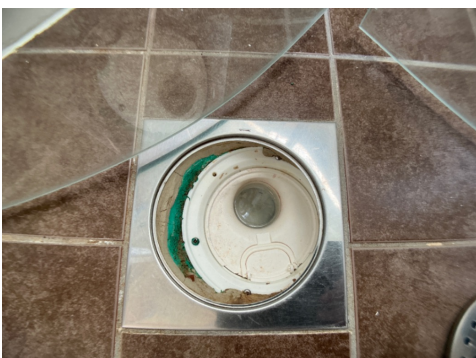
TG 2 Sluk, membran og tettesjikt

Vurdering av avvik:

Smøremembran har en naturlig aldriingsprosess i form av kjemisk uttørking. Normal forventet levetid på smøremembran er 10-20 år. Ved å etablere tett dusjkabinett vil badet kunne vare i flere år enn den antatte gjenstående levetiden.

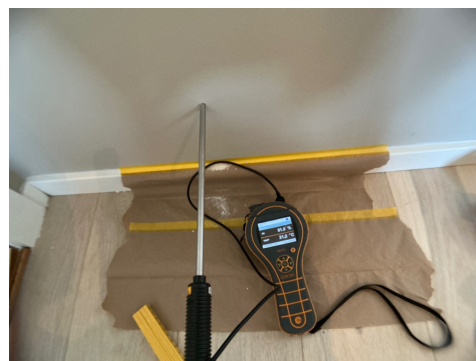
TG 2 Sanitærutstyr og innredning

- Det er ikke påvist tilfredsstillende løsning for å synliggjøre lekkasje fra innebygget systerne.

Uten dreneringsløsning/lekkasjesikring kan lekkasje på den innebygde systerne pågå over lang tid uten å bli oppdaget.

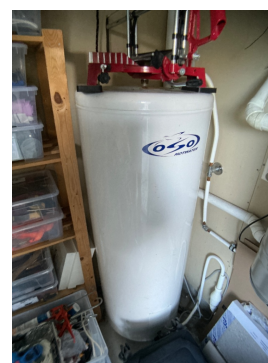
Vurdering av avvik:

- Det er ikke behov for utbedringstiltak siden tanken fungerer i dag, men ut ifra alder kan skader plutselig oppstå på eldre tanker.
