Tilstandsrapport

📍 Steinhammerveien 18B , 1177 OSLO

Rapportdato: 03.05.2026

Oppdragsnr.: 21421-1565

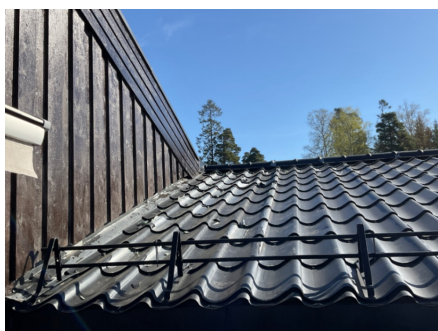
Det er noe synlige avflassinger på takplatene og beslag. Avflassinger er et symptom på værslitasje på lakkerte takplater av metall. Når belegget avflasser, reduseres beskyttelsen mot korrosjon, og stålet blir mer utsatt for rustdannelse som kan svekke materialet.

Taktekkingen har oppnådd en alder der risikoen for utettheter øker. Over tid vil ytre påkjenninger som temperatursvingninger og nedbør gjøre at det vannrette sjiktet mister sin elastisitet. Dette fører til at materialet blir sprøtt og mindre motstandsdyktig, noe som øker risikoen for at det oppstår lekkasjer på grunn av naturlig materialtretthet.

Fugletettingen under platene er løsnet enkelte steder. Dette kan øke muligheten for at fugler og dyr finner veien under tekkingen. Dette bør derfor utbedres, slik at skader fra slike dyr kan forebygges.

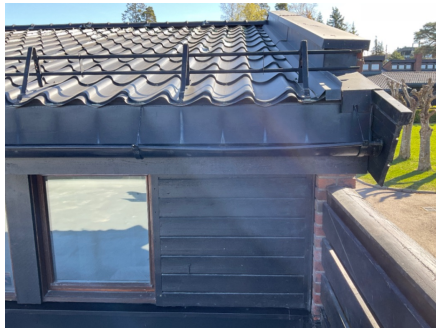
- Det er registrert noen deformasjoner/skader i elementer.

- Beslag, takrenner og nedløp har oppnådd en alder der slitasje kan øke muligheten for reparasjoner/utskifting. Over tid kan metallene brytes ned og føre til utettheter.

Deformasjon i takrenne.

På sikt må utskifting påregnes, men det er vanskelig å si nøyaktig når dette vil bli nødvendig. Det anbefales å følge med på tilstanden jevnlig.

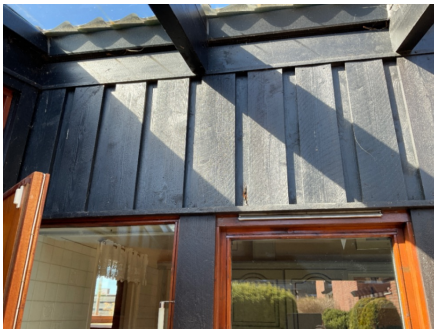
Det er funnet enkelte steder med råte i trekledningen, som skjer når treverket er fuktig over lang tid uten å få tørke ordentlig. Dette gjør at treverket starter å gå i oppløsning og blir mykt og svakt. Det må påregnes lokale utbedringer - for å unngå spredning av råte. Råteskader bør utbedres innen nær fremtid.

Råteskader treverk ved inngangspartiet.

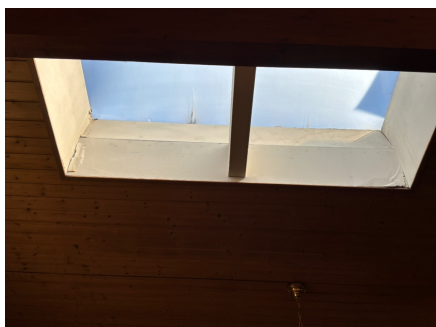
Takvindu/kuppel i stuen har sprekker. Det er også tegn til tidligere fuktbelastninger, hvor malingen er løsnet. Forholdet bør undersøkes nærmere og det bør påregnes utskifting av sprukket glass.

Takvindu i stuen.

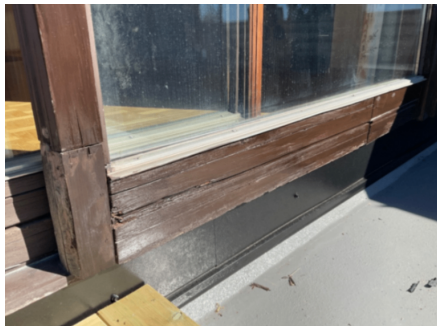
Det er registrert råteskader i treverket på terrassedøren. Skaden oppstår når tre over tid utsettes for fukt. Råte innebærer at materialet brytes ned, blir mykt og mister styrke. Dette svekker bygningsdelens funksjon og kan føre til videre skader dersom forholdet ikke utbedres. Skadet treverk må skiftes ut, og fuktårsaken bør avklares.

Råteskader i treverket.

Estimatet gjelder utskiftning av terrassedøren.

Kostnadsestimat: 20 000 - 100 000

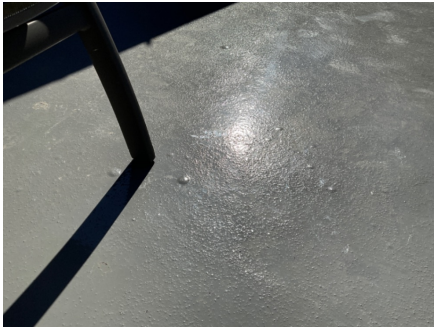
Det er bobler i tekkingen/gulvmalingen. Bobler i taktekkingen oppstår ofte når luft eller fuktighet blir fanget under tekkingen. Grundigere undersøkelser anbefales av en taktekker. Konsekvensen er at boblene kan gjøre at tekkingen blir punktert. Det må derfor påregnes lokale utbedringer.

Enkelte bobler i gulvmaling.

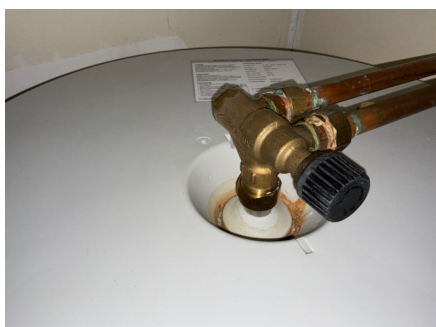
- Det er rustdannelser i overgangen mot vannledninger i kobber. Dette kan tyde på noe drypping fra rørene. Over tid kan rustdannelsene skade berederen og kreve tiltak. Forholdet bør derfor undersøkes nøyer av en rørlegger.

- Det er ikke påvist tilfredsstillende el-tilkobling av varmtvannstank i henhold til gjeldende forskrift.

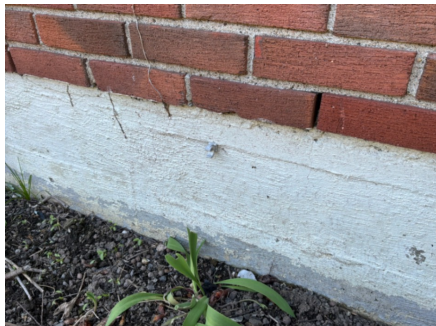
- Det er synlige riss og enkelte sprekker i grunnmuren.

Riss og sprekker skyldes ofte bevegelse eller uttørking og bør overvåkes for utvikling. Dersom disse forandres, bør de undersøkes grundigere av en fagkyndig.

Riss i grunnmur.

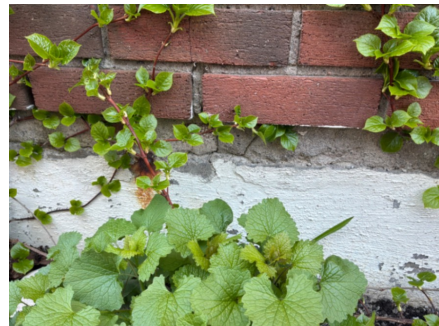
Noe sprekker i betongen.
