Vedlegg

Tilstandsrapport

Befaringsdato: 23.04.2026

Rapportdato: 03.05.2026

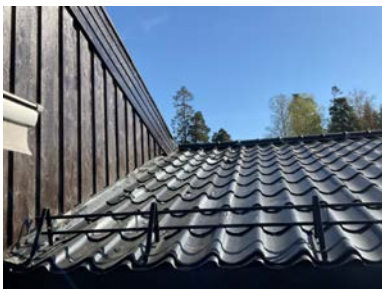
Taktekkingen har oppnådd en alder der risikoen for utettheter øker. Over tid vil ytre påkjenninger som temperatursvingninger og nedbør gjøre at det vanntette sjiktet mister sin elastisitet. Dette fører til at materialet blir sprøtt og mindre motstandsdyktig, noe som øker risikoen for at det oppstår lekkasjer på grunn av naturlig materialtretthet.

Fugletettingen under platene er løst enkelte steder. Dette kan øke muligheten for at fugler og dyr finner veien under tekkingen. Dette bør derfor utbedres, slik at skader fra slike dyr kan forebygges.

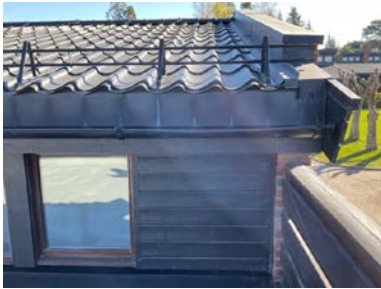
- Det er avvik:
 - Nedløp har utkast på tomten uten tilfredsstillende bortledning. Dette medfører økte fuktbelastninger mot grunnmuren, spesielt ved langvarig eller kraftig nedbør. Forholdet må sees i sammenheng med terrengforhold og drenering, som omtales nærmere i rapportens senere deler.
 - Det er registrert noen deformasjoner/skader i elementer.
 - Beslag, takrenner og nedløp har oppnådd en alder der slitasje kan øke muligheten for reparasjoner/utskifting. Over tid kan metallene brytes ned og føre til utettheter. På sikt må utskifting påregnes, men det er vanskelig å si nøyaktig når dette vil bli nødvendig. Det anbefales å følge med på tilstanden jevnlig.

Deformasjon i takrenne.

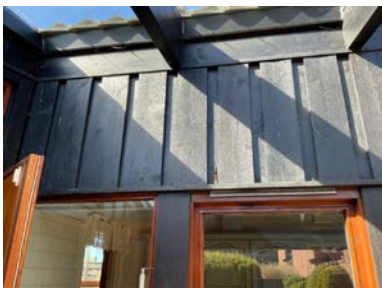
- Bærende bjelke/drager over inngangspartiet har råteskader. Dette kan svekke bæreevnen, og må utbedres innen nær fremtid. Det bør gjøres grundigere undersøkelser for å kartlegge mer konkret tiltak og omfang.

Råteskader treverk ved inngangspartiet.

Konsekvens/tiltak: Råteskader i bærende bjelke må utbedres for å lukke TG 3. Estimater er begrenset til utbedring av råteskader.

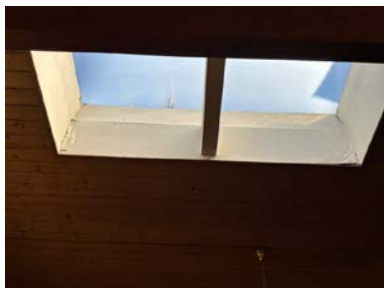
Takkvindu/kuppel i stuen har sprekker. Det er også tegn til tidligere fuktbelastninger, hvor malingen er løsnet. Forholdet bør undersøkes nærmere og det bør påregnes utskifting av sprukket glass.

Takkvindu i stuen.

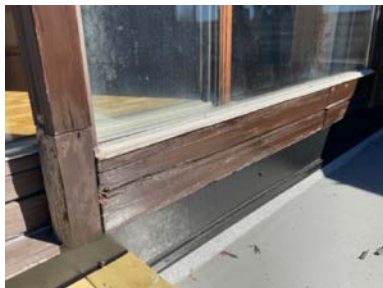
Det er registrert råteskader i treverket på terrassedøren. Skaden oppstår når tre over tid utsettes for fukt. Råte innebærer at materialet brytes ned, blir mykt og mister styrke. Dette svekker bygningsdelens funksjon og kan føre til videre skader dersom forholdet ikke utbedres. Skadet treverk må skiftes ut, og fuktårsaken bør avklares.

Råteskader i treverket.

Estimatet gjelder utskifting av terrassedøren.

Kostnadsestimat: 20 000 - 100 000

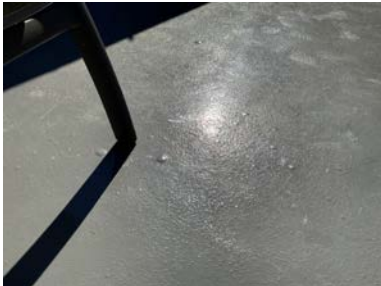
Det er bobler i tekkningen/gulvmalingen. Bobler i taktekkningen oppstår ofte når luft eller fuktighet blir fanget under tekkningen. Grundigere undersøkelser anbefales av en taktekker. Konsekvensen er at boblene kan gjøre at tekkningen blir punktert. Det må derfor påregnes lokale utbedringer.

Enkelte bobler i gulvmaling.

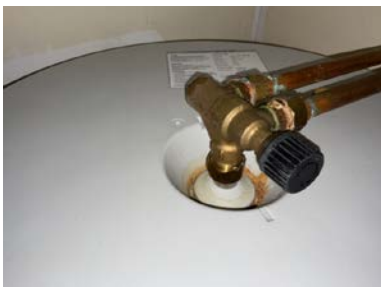
- Det er rustdannelse i overgangen mot vannledninger i kobber. Dette kan tyde på noe drypping fra rørene. Over tid kan rustdannelsene skade berederen og kreve tiltak. Forholdet bør derfor undersøkes nøyer av en rørlegger.

- Det er ikke påvist tilfredsstillende el-tilkobling av varmtvannstank i henhold til gjeldende forskrift.

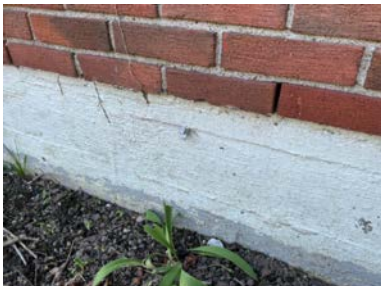
- Det er synlige riss og enkelte sprekker i grunnmuren.

Riss og sprekker skyldes ofte bevegelse eller uttørking og bør overvåkes for utvikling. Dersom disse forandres, bør de undersøkes grundigere av en fagkyndig.

Riss i grunnmur.

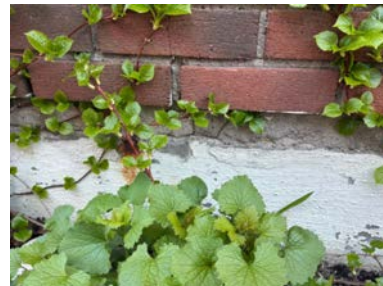
Noe sprekker i betongen.
