# Tilstandsrapport

Andel tomannsbolig

Bergsten 10 B, 2322 RIDABU

Befaringsdato: 02.10.2024

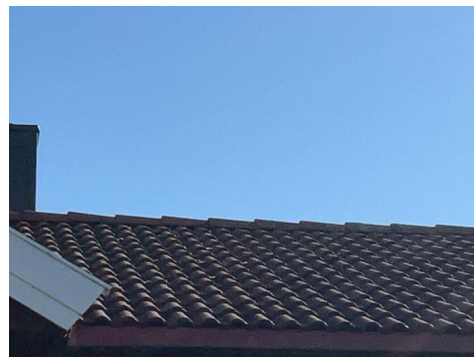
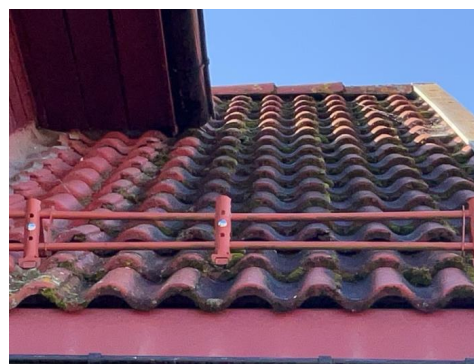
**Vurdering av avvik:**  
• Taktekkingen har mose og slitasje på grunn av elde.

**Konsekvens/tiltak**  
• Lokal utbedring må utføres.

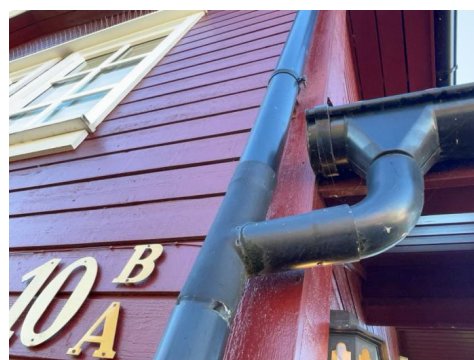
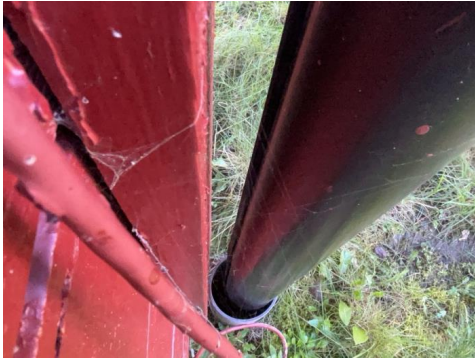
### ! TG 2 Nedløp og beslag

- Det mangler snøfangere på hele eller deler av taket, men det var ikke krav om dette på byggemeldingstidspunktet.
- Mer enn halvparten av forventet brukstid er passert på renner/nedløp/beslag.
- Takrenner har punktvis lekkasjer.

- Nye renner og nedløp må monteres
- Det er ikke krav om utbedring opp til dagens krav.
- Overvåk tilstanden jevnlig. For å få tilstandsgrad 0 eller 1 må beslag/renner/nedløp skiftes ut, men tidspunktet for når dette er nødvendig er vanskelig å si noe om.

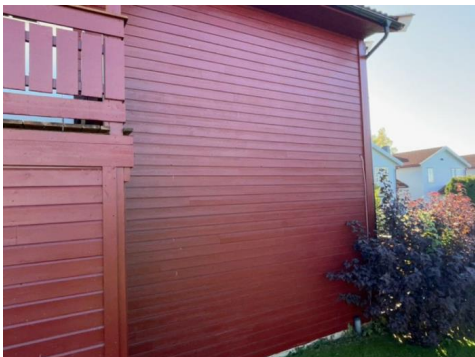
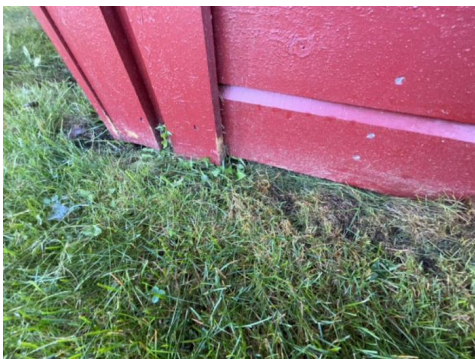
## ! TG 2 Veggkonstruksjon

Det er påvist noen eldre skjolder omkring gjennomføringene i undertaket. Det er ikke påvist fuktighet på befaringdagen. Alle ventilasjonskanaler på kald side må isoleres på grunn av potensiell kondensproblematikk.

- Lokal utbedring bør foretas for å øke avstanden mellom terreng og bordkledning.

- Det må foretas tiltak for å lukke avviket.
- Lufting/ventilering bør forbedres.
- Lokal utbedring bør utføres.

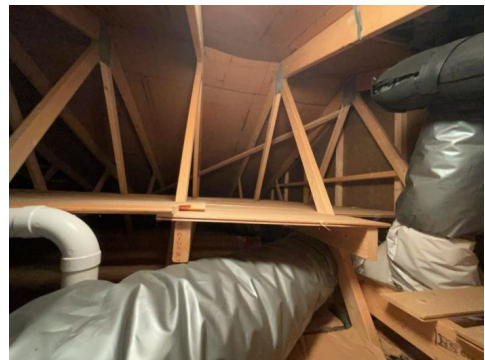
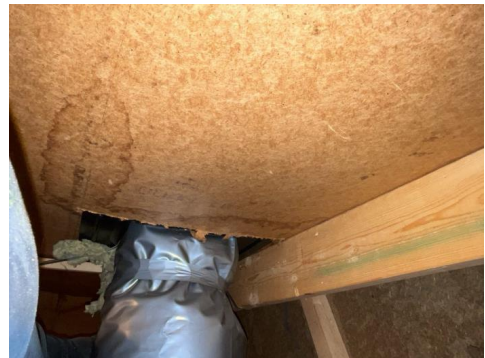
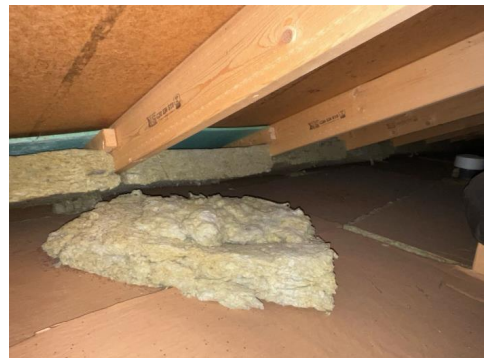
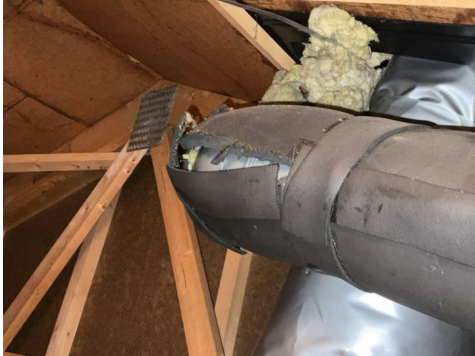
## ! TG 2 Takkonstruksjon/Loft

- Det er begrenset/dårlig ventilering av takkonstruksjonen.
- Det er påvist andre avvik:

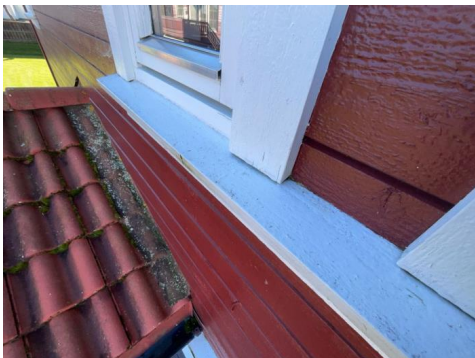
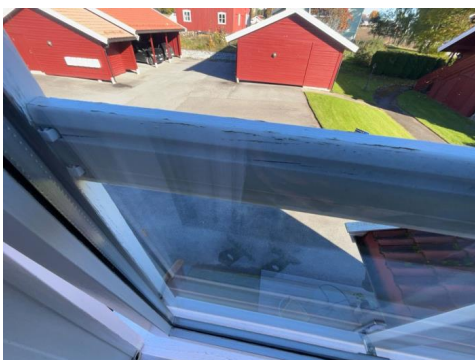
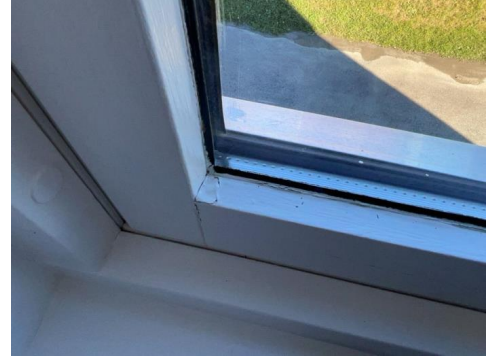
## TG 2 Vinduer

- Det er påvist avvik rundt innsetningsdetaljer.
- Det er påvist tegn på innvendig kondensering av enkelte vindusglass.
- Karmene i vinduer er slitte og det er sprekker i trevirket.

- Det bør gjøres tiltak for å bedre ventilering av rommet.
- Det må foretas lokal utbedring.

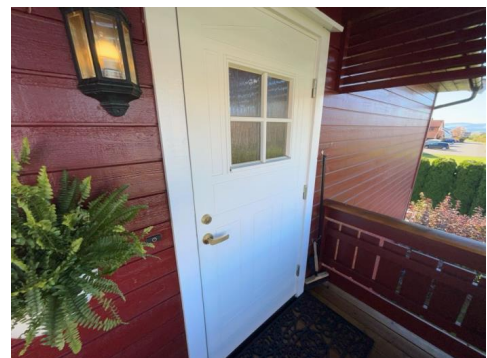
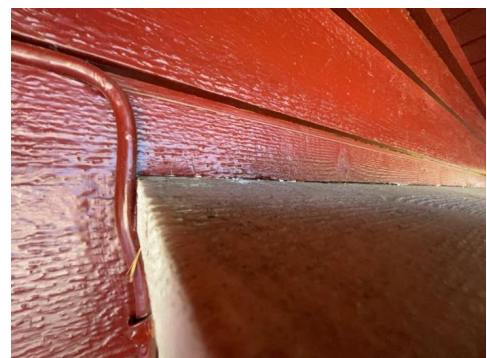
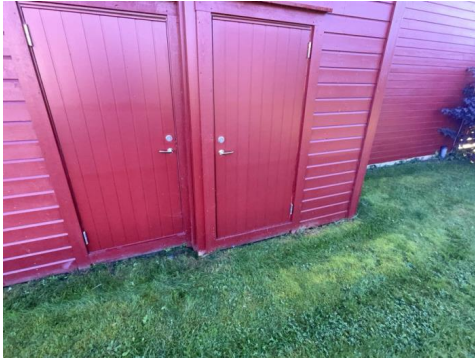
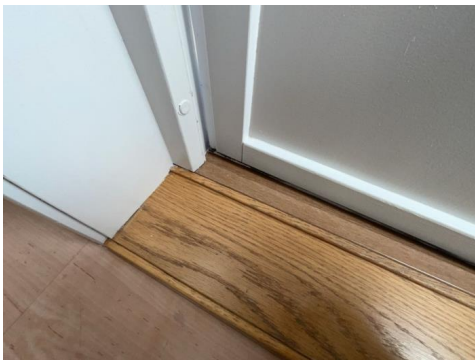
## TG 2 Dører

- Det er påvist avvik rundt innsetningsdetaljer.
- Det er påvist dører som er vanskelig å åpne eller lukke.
- Karmene i dører er værslitte utvendig og det er sprekker i trevirket.

- Det bør gjøres tiltak for å lukke avviket.
- Det må foretas lokal utbedring.
- Dører må justeres.

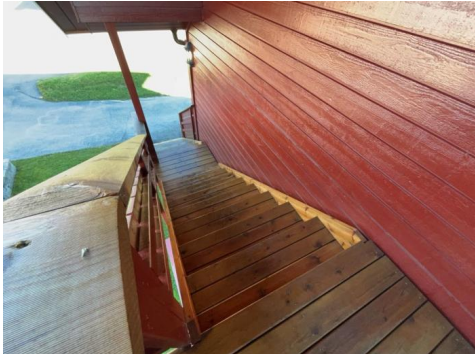
## ! TG 2 Utvendige trapper

- Det er påvist andre avvik:

- Det må foretas tiltak for å lukke avviket.

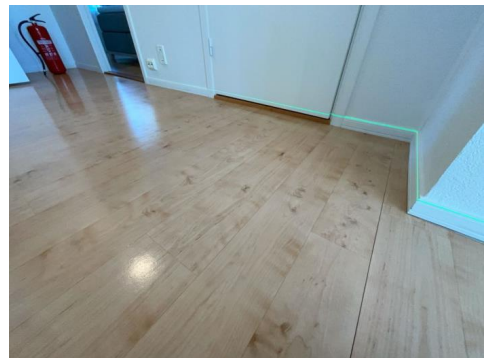
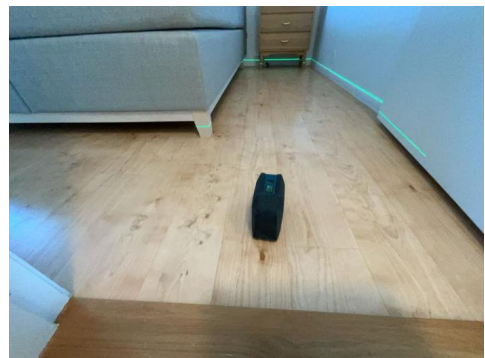
### TG 2 Etasjeskille/gulv mot grunn

Etasjeskillere av trekonstruksjoner. Det er ved stikkprøvekontroll målt nivåforskjell på 10 mm innenfor 2 meter.

- Målt høydeforskjell på mellom 10 - 20 mm innenfor en lengde på 2 meter. Tilstandsgrad 2 gis med bakgrunn i standardens krav til godkjente måleavvik.

- For å få tilstandsgrad 0 eller 1 må høydeforskjeller rettes opp. Det vil imidlertid sjelden være økonomisk rasjonelt som et enkeltstående tiltak i en bolig som dette. Dersom boligen en gang skal renoveres, kan man vurdere slike tiltak.
- For å få tilstandsgrad 0 eller 1 må høydeforskjeller rettes opp. Ytterligere undersøkelser må foretas for å få kartlagt omfanget for utbedring.

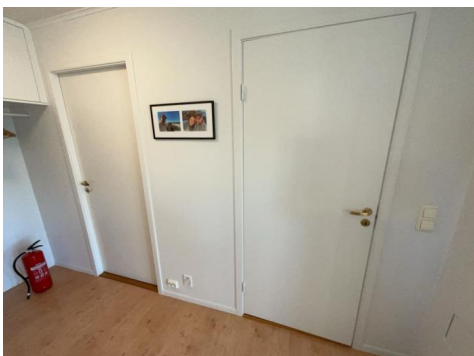
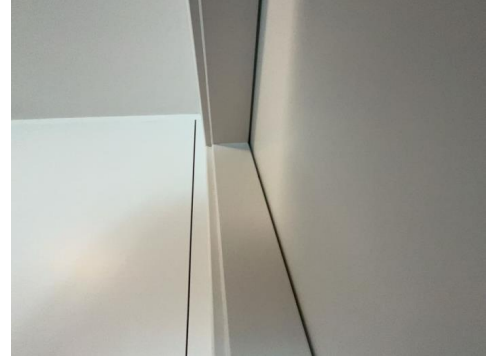
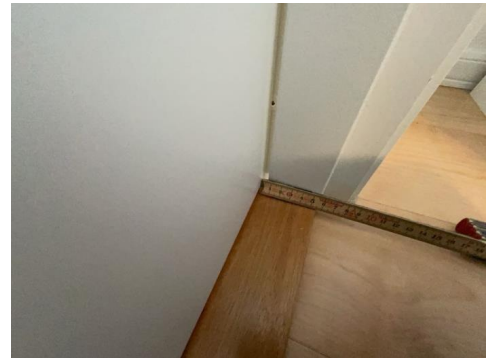
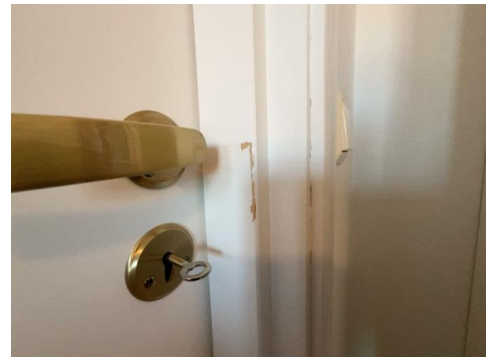
## TG 2 Innvendige dører

- Det er påvist avvik som tilsier at det bør foretas tiltak på enkelte dører.
- Enkelte av innvendige dører har en del slitasje.

- Lokal utbedring må påregnes.
- Enkelte dører må justeres.

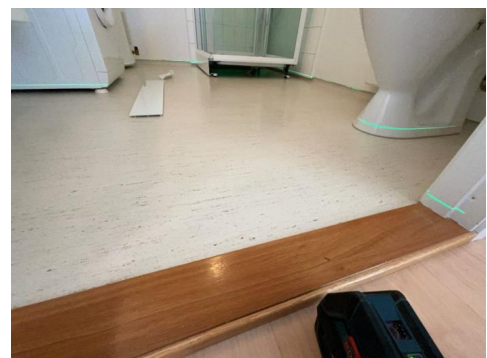
#### ! TG 2 Overflater Gulv

- Det er mulighet for at det kan forekomme vannlekkasje på våtrommet hvor vann ikke vil gå til sluk.
- Det er påvist avvik i fallforhold til sluk i forhold til krav i forskrift på byggetidspunktet.
- Det er registrert knirk i gulvet.

- Våtrommet fungerer med dette avviket.
- Det må vurderes tiltak når badet/våtrommet skal oppgraderes
- Det bør etableres avrenning inn til sluk for hele våtrommet.

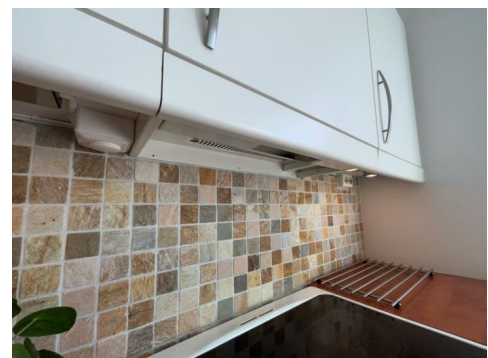
#### TG 2 Avtrekk

- Det er påvist andre avvik:

- Det må foretas tiltak for å lukke avviket.

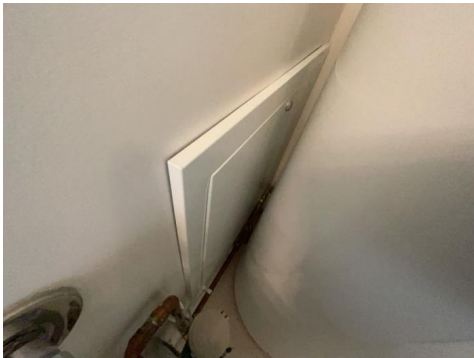
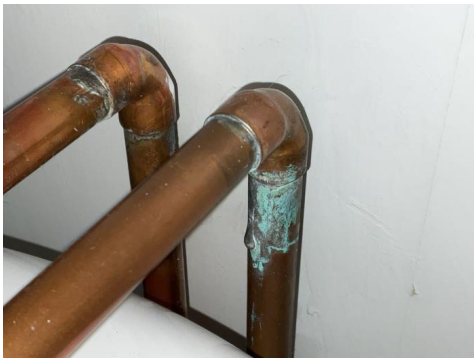
#### TG 2 Vannledninger

- Det er irr på rør.
- Det er påvist andre avvik:

- Det må foretas tiltak for å lukke avviket.

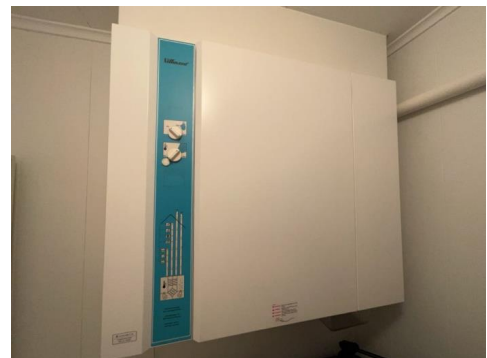
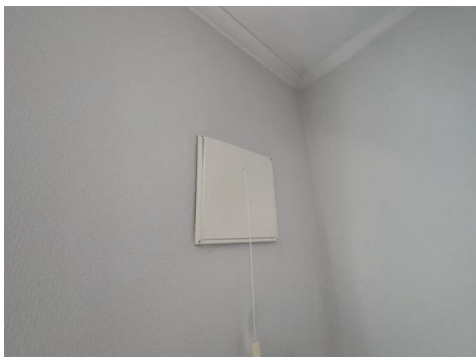
## TG 2 Ventilasjon

- Det er påvist andre avvik:

- Det må foretas tiltak for å lukke avviket.

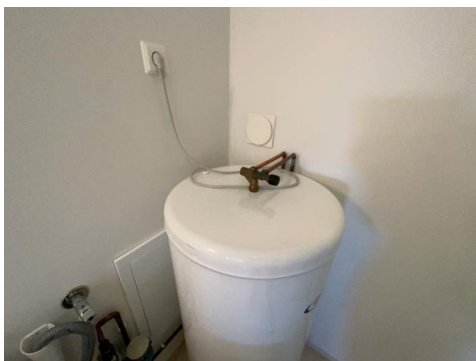
## TG 2 Varmtvannstank

Varmtvannstank på 198 liter fra byggeåret.

- Det bør etableres tilfredsstillende el-tilkobling etter gjeldende forskrift.
- Det er ikke behov for utbedringstiltak siden tanken fungerer i dag, men ut ifra alder kan skader plutselig oppstå på eldre tanker.

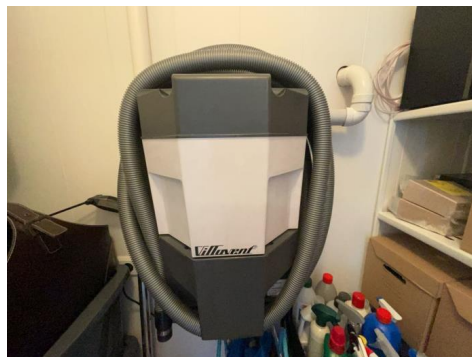
## TG 2 Andre installasjoner

- Det er påvist andre avvik:

- Det må foretas tiltak for å lukke avviket.

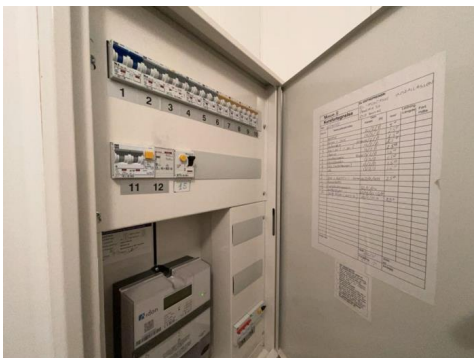
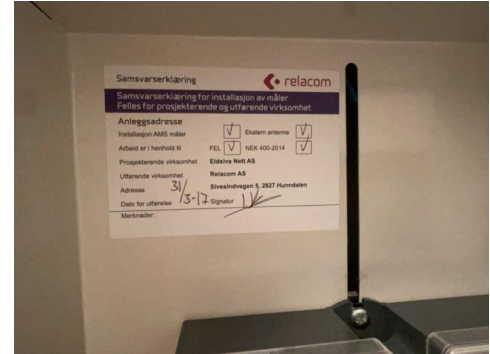
## TG 2 Elektrisk anlegg

23 år gammel installasjon uten dokumentasjon. Anbefaler at samsvarserklæring og dokumentasjon for hele anlegget fremskaffes. Anbefaler primært teknisk gjennomgang av el.takstmann, alternativt tilsyn av DLE. Hvis en utbedringskostnad er opplyst, så gjelder dette estimatet KUN for gjennomføringen av et tilsyn/en teknisk gjennomgang. Eventuelle utbedringer av selve el.anlegget vil komme i tillegg.

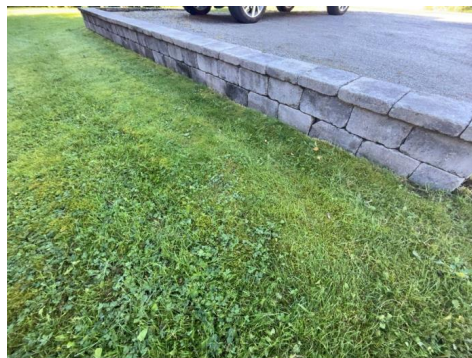
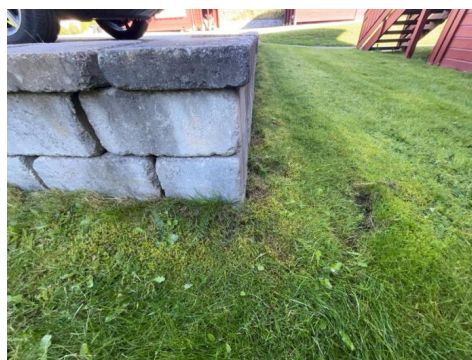
### TG 2 Forstøtningsmurer

- Det er påvist mindre sprekker og/eller skjevheter i muren.

- Det er ikke behov for utbedringstiltak.
