Tilstandsrapport

Andelsleilighet

Høgvollvegen 33, 2312 OTTESTAD

Befaringsdato: 24.10.2024

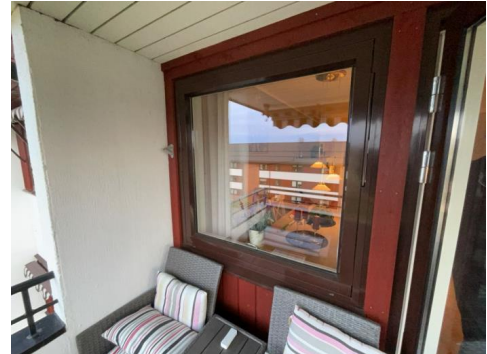
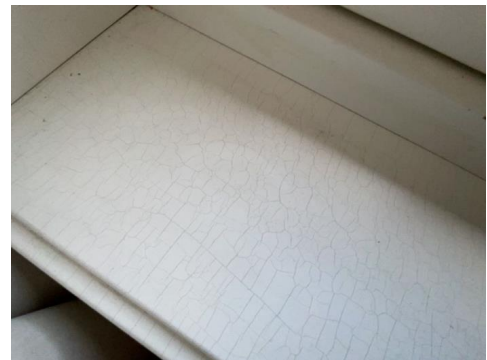
TG 2 Dører

Malt leilighetsdør i tett utførelse som er klassifisert B30/35dB. Leilighetsdøren har kikkhull. Malt balkongdør med 2-lags isolerglass fra 2009. Balkongdøren er utvendig beslått med aluminium.

Vurdering av avvik:

- Det er påvist avvik rundt innsettingsdetaljer.
- Det er påvist andre avvik:

Konsekvens/tiltak

- Det må foretas tiltak for å lukke avviket.

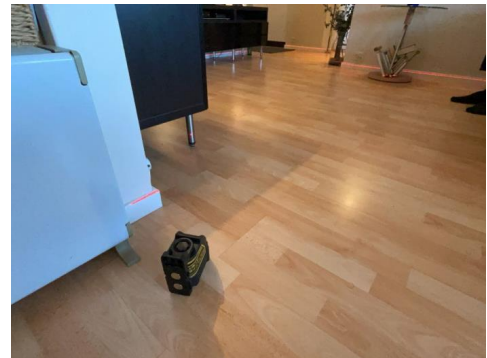
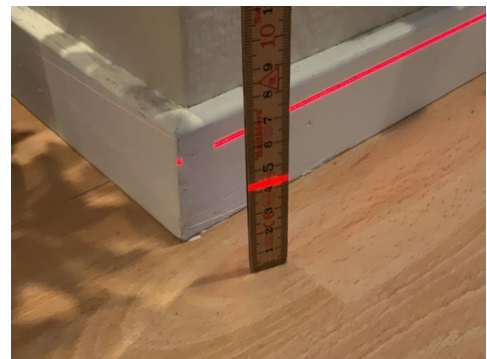
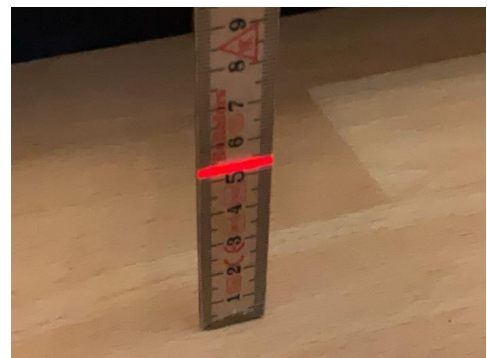
TG 2 Etasjeskille/gulv mot grunn

Etasjeskillere av støpt betong. Det er ved stikkprøvekontroll målt nivåforskjell på 10 mm innenfor 2 meter. Det er ved stikkprøvekontroll målt nivåforskjell på 16 mm gjennom hele rom.

Vurdering av avvik:

- Målt høydeforskjell på mellom 10 - 20 mm innenfor en lengde på 2 meter. Tilstandsgrad 2 gis med bakgrunn i standardens krav til godkjente måleavvik.
- Målt høydeforskjell på over 15 mm gjennom hele rommet. Tilstandsgrad 2 gis med bakgrunn i standardens krav til godkjente måleavvik.

Konsekvens/tiltak

- For å få tilstandsgrad 0 eller 1 må høydeforskjeller rettes opp. Ytterligere undersøkelser må foretas for å få kartlagt omfanget for utbedring.
- For å få tilstandsgrad 0 eller 1 må høydeforskjeller rettes opp. Det vil imidlertid sjelden være økonomisk rasjonelt som et enkeltstående tiltak i en bolig som dette. Dersom boligen en gang skal renoveres, kan man vurdere slike tiltak.

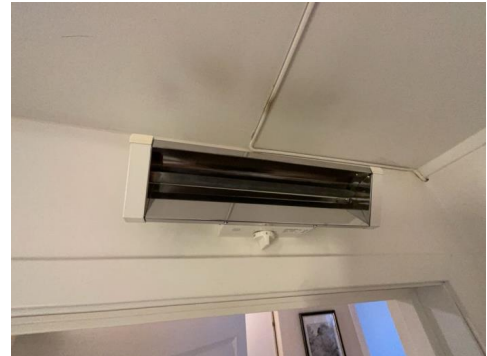
! TG 2 Andre innvendige forhold

Oppvarming med elektrisitet. Stråleovn på badet. Opplyst at det medfølger 3 panelovner som ikke er montert.

Vurdering av avvik:

- Det er påvist andre avvik:

Konsekvens/tiltak

- Det må foretas tiltak for å lukke avviket.

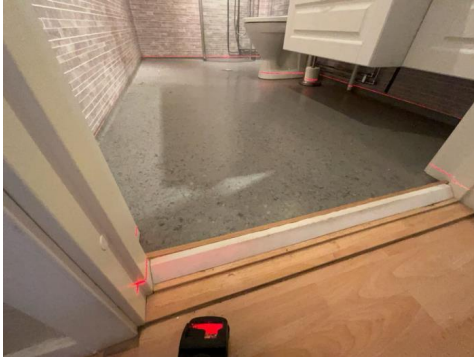
3. ETASJE > BAD/TOALETTRUM

! TG 2 Sluk, membran og tettesjikt

Vurdering av avvik:

Konsekvens/tiltak

- Overvåk tilstanden jevnlig. For å få tilstandsgrad 0 eller 1 må slukløsningen skiftes ut og sannsynligvis må også membransjiktet skiftes/utbedres. Det er imidlertid vanskelig å si noe om tidspunktet for når dette er nødvendig.
- Sluket må sjekkes og rengjøres jevnlig.

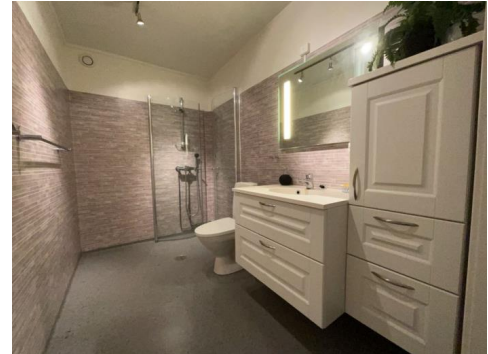
3. ETASJE > BAD/TOALETTRUM

! TG 2 Ventilasjon

Vurdering av avvik:

Konsekvens/tiltak

- Det må foretas tiltak for å lukke avviket.
- Det bør etableres tilfredsstillende tilluft til våtrom f.eks. luftespalte ved dør e.l.

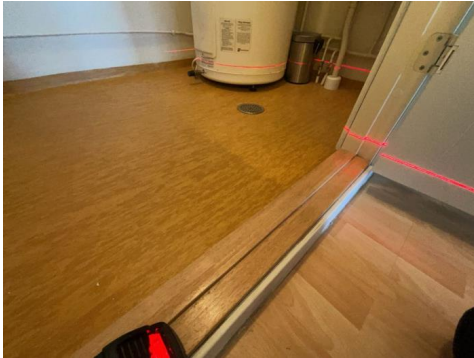
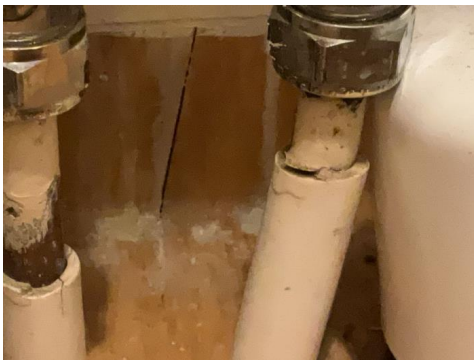
3. ETASJE > VASKEROM

! TG 3 Sluk, membran og tettesjikt

Vurdering av avvik:

Presisering: Gulvet er utett da det er påvist sprekke i gulvbelegget bak rørføringene til utslagskummen.

Opplyste kostnadsestimat gjelder KUN for utbedring av sprekken i gulvbelegget.

Kostnadsestimat: Under 10 000

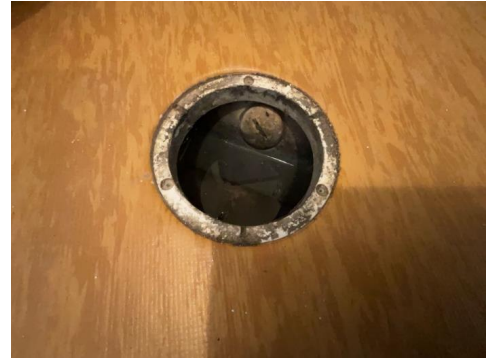
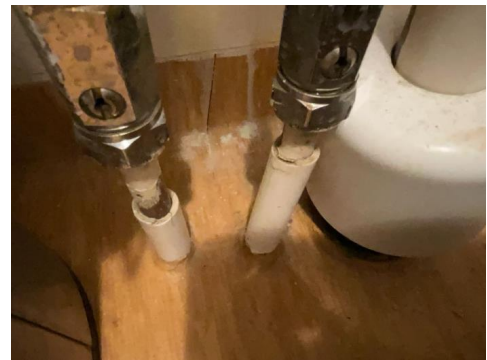
3. ETASJE > VASKEROM

! TG 2 Sanitærutstyr og innredning

Vurdering av avvik:

- Det er påvist andre avvik:

Konsekvens/tiltak

- Det må foretas tiltak for å lukke avviket.

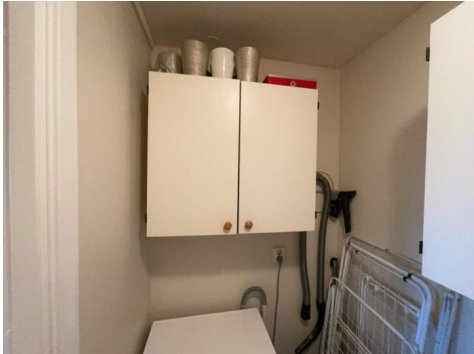
3. ETASJE > VASKEROM

! TG 2 Ventilasjon

Vurdering av avvik:

Konsekvens/tiltak

- Det må foretas tiltak for å lukke avviket.
- Det bør etableres tilfredsstillende tilluft til våtrom f.eks. luftespalte ved dør e.l.
- Avtrekksystemet må utbedres.

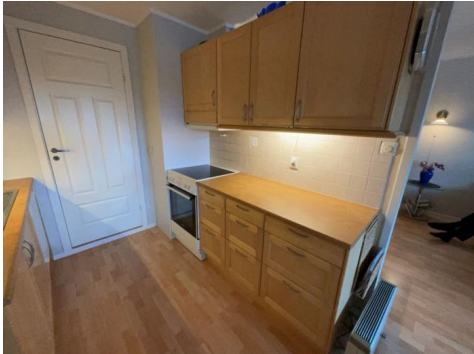
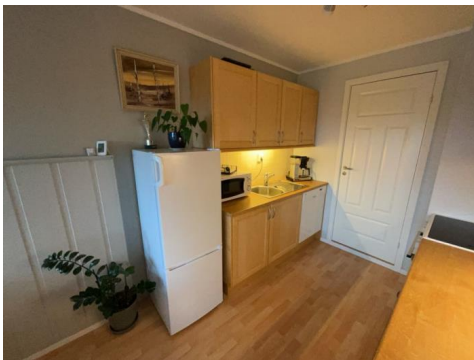
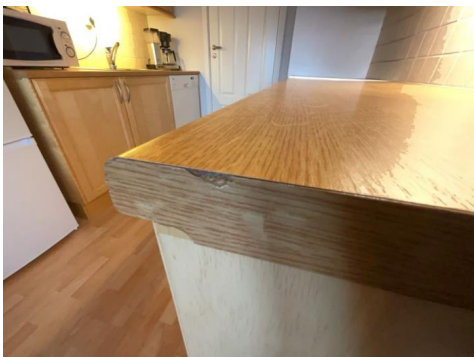
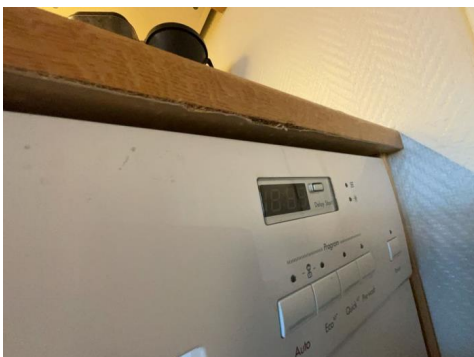
3. ETASJE > KJØKKEN

⚠ TG 2 Avtrekk

Vurdering av avvik:

- Det er påvist andre avvik:

Konsekvens/tiltak

- Det må foretas tiltak for å lukke avviket.

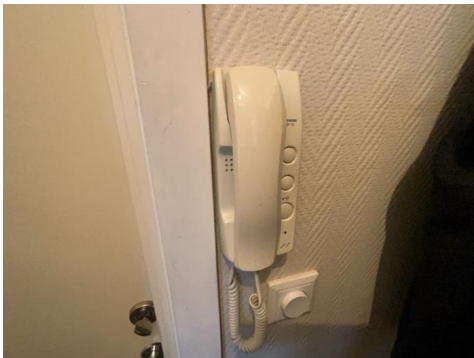
TG 3 Elektrisk anlegg

Kostnadsestimat: Under 10 000
